PODKARPACKIE

9354 D. CHLEWIA DWORSKA STODOLA

gm. ZURAWICA 9090  
ZURAWICA

31. Szkic sytuacyjny, plan schematyczny, uwagi opisowe, fotografia

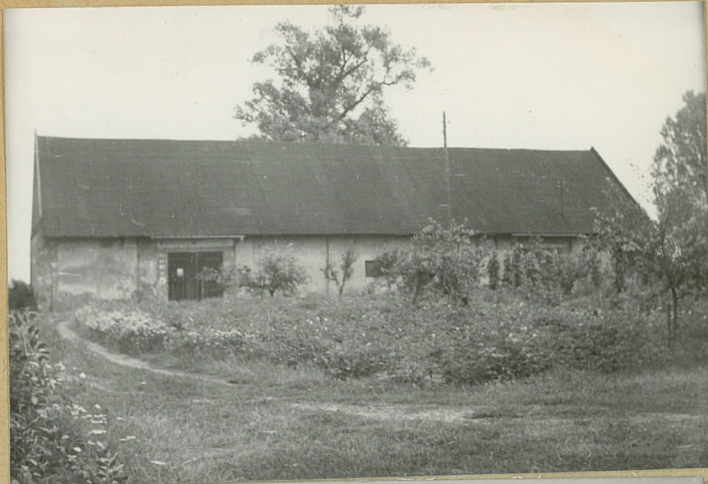
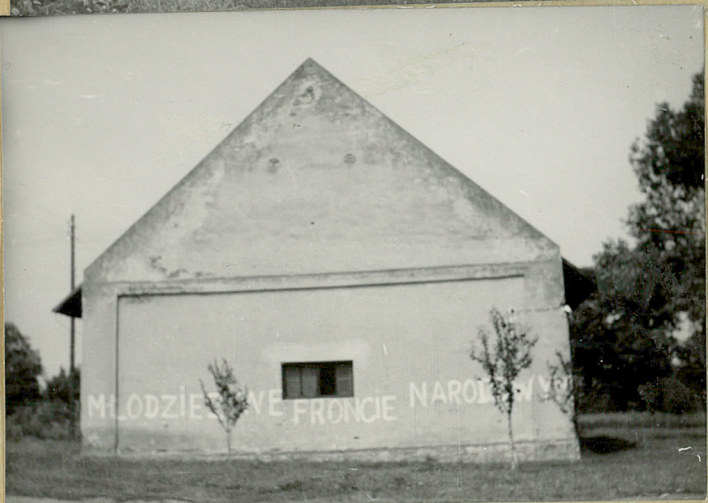
D. chlewnia  
usytuowana  
wśród zabu-  
dowy podwor-  
skiej na ptn.  
wschód od  
dworu. Mu-  
rowana z  
cegły, tynko-  
wana, pros-  
tokątna, par-  
terowa, dach  
siodłowy kry-  
ty papą.

Szczyty gład-  
kie wyodre-  
nione pier-  
ramowy po-  
dział ścian  
szczytowych z  
okienkiem pro-  
stokątnym le-

żącym na osi, Elewacje dwukrotnie trójosiowe,  
podobnych okienkach, rozfonkowane lize-  
nami, Od pld. prostokątny otwór wjazdowy.  
Wnętrze jednoprzestrzenne, bez stropu, z wi-  
dowym wyzębem istnowym wspartym 7 para-  
mi słupów, posadzka betonowa.

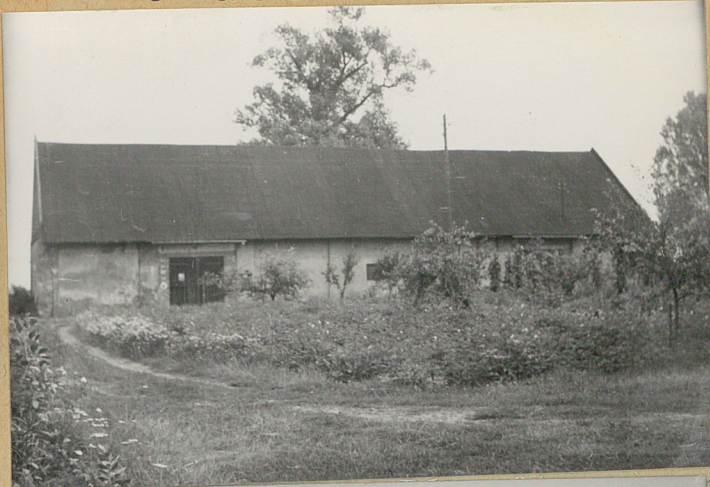
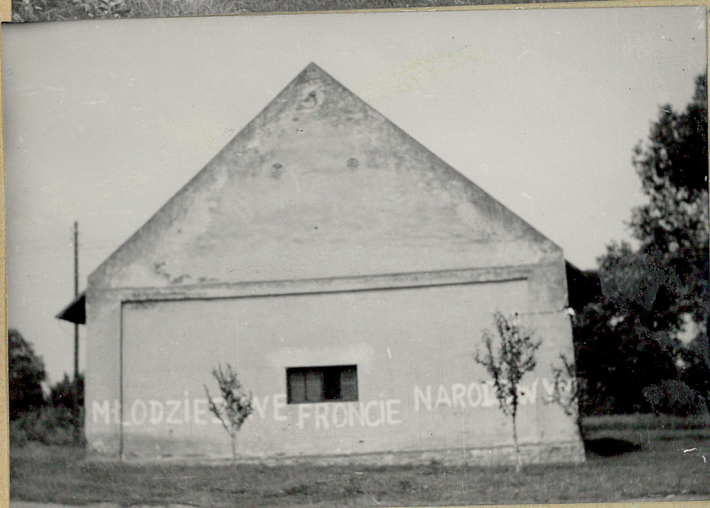
D. chlewnia  
usytuowana  
wśród zabu-  
dowy podwor-  
skiej na ptn.  
wschód od  
dworu. Mu-  
rowana z  
cegły, tynko-  
wana, pros-  
tokątna, par-  
terowa, dach  
siodłowy kry-  
ty papą.

Szczyty gład-  
kie wyodga-  
nione pier-  
ramowy po-  
dłaz ściąg-  
szczytowej z  
okienkiem pro-  
stokątnym le-  
żącym na osi.

Elewacje dwustronne trójosiowe, o  
podobnych okienkach, rozczłonkowane lize-  
nami. Od pśd. prostokątny otwór wjazdowy.  
Wnętrze jednoprzestrzenne, bez stropu, z wi-  
dową więźbą istną wspartą 7 para-  
mi słupów, posadzka betonowa.
