# KARTA EWIDENCYJNA ZABYTKU NIERUCHOMEGO WPISANEGO DO REJESTRU ZABYTEKÓW

ŻURAWICA

WOZOWNIA  
w zespole folwarcznym

lata 30-40.XIX w.

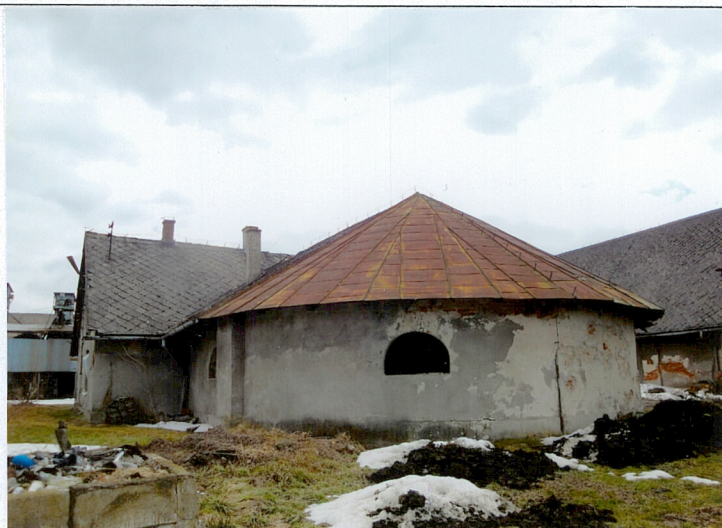
11.

**Bryła:** parterowa, niepodpiwniczona, nakryta dachem półstożkowym przechodzącym w kalenicę, prostopadłe założoną do kalenicy dachu d. kuźni (potem budynku administracyjnego), z którą się łączy.

**Elewacje:** wsparta na niewielkim cokole, gładko tynkowana z dwiema lizenami-przyporami w ścianach bocznych, przepruta czterema symetrycznie zlokalizowanymi, półokrągłymi otworami okiennymi oraz prostokątnym otworem drzwiowym w ścianie południowej przy styku z budynkiem kuźni, osłonięta szerokim okapem dachu; elewację wschodnią stanowi ściana tylna budynku kuźni.

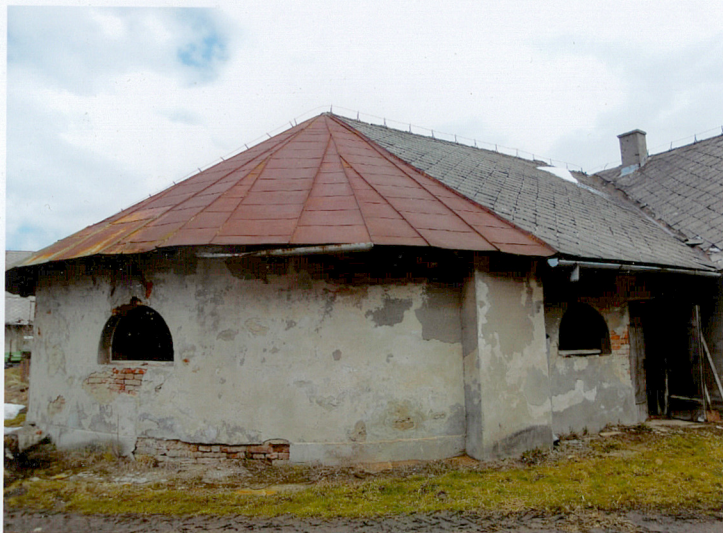
**Zdjęcia:** 1-2) widok ogólny: od północnego-zachodu; od południowego-zachodu; 3) elewacja południowa z wrotami wejściowymi; 4-5) wnętrze – ściana wschodnia (oddzielająca budynek od d. kuźni); 6-7-8) wnętrze; 9) otwór okienny od wnętrza.
