# KARTA EWIDENCYJNA ZABYTKU NIERUCHOMEGO WPISANEGO DO REJESTRU ZABYTEKÓW

ŻURAWICA

KUŹNIA

potem budynek administracyjno-gospodarczy  
w zespole folwarcznym

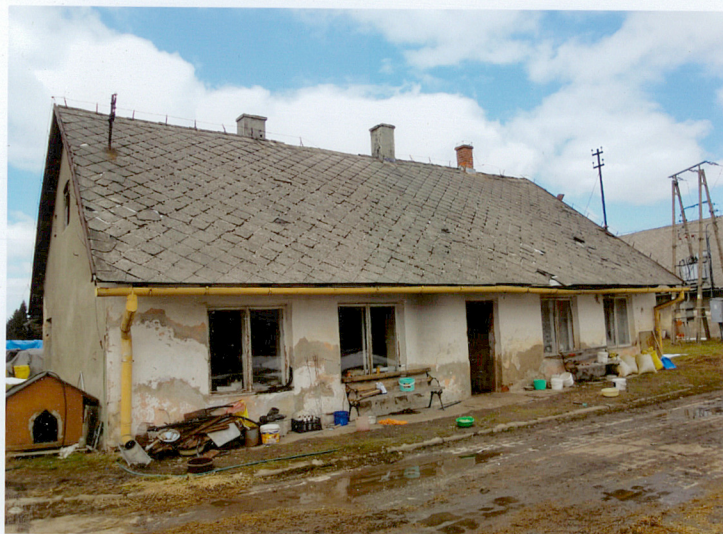
**Zdjęcia:** 1) widok ogólny od północy; 2) widok ogólny od wschodu; 3) elewacja południowa; 4-5) widok ogólny: od południa; od zachodu; 6) ściana zachodnia (oddzielająca budynek od wozowni); 7-8) sien: widok od wejścia; widok na wejście; 9-10) poddasze: widok na ścianę szczytową północną; połąć wschodnia dachu.
