1 Obiekt 44812  
DZWONNICA PRZY CERKWI GR.-KAT. P.W. TRÓJCY ŚW. OB. CERKWI PRAWOSŁ.

2 Czas powstania  
1784

3 Miejscowość  
SANOK

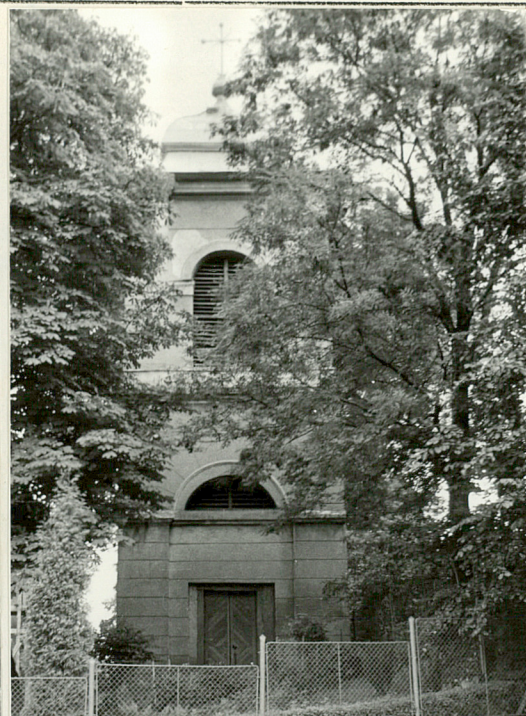
Stan techniczny dostateczny. Tynki elewacji wykazują liczne zniszczenia.

Chronić należy obrys rzutu, bryłę, gabaryt oraz elementy konstrukcyjne obiektu. Uporządkować należy wnętrze i przywrócić właściwą budowli funkcję.
