OBORA DWORSKA

pocz. XX w.

ŻURAWICA

Żurawica
ul. Wyszyńskiego 5

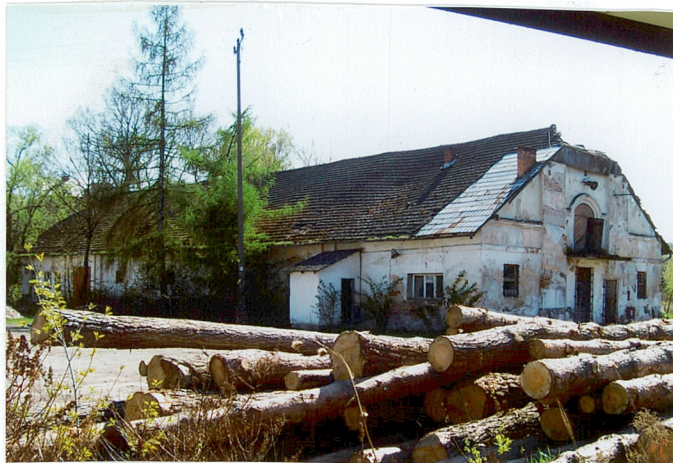
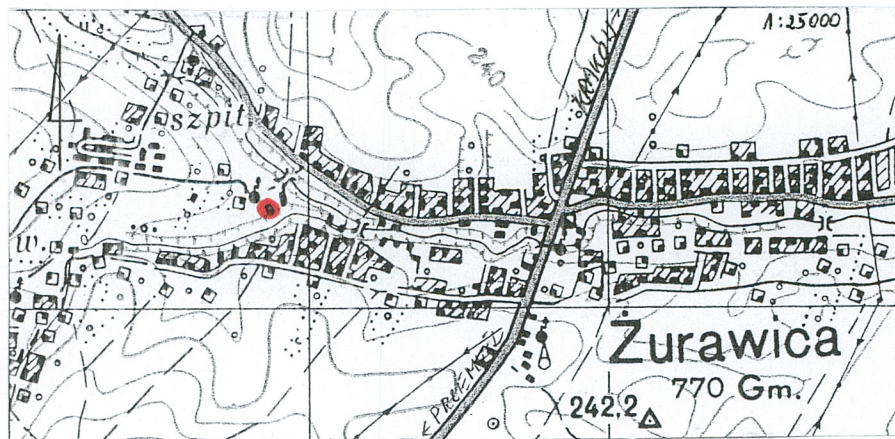
11. Zdjęcia, rzut, przekrój, sytuacja, orientacja

Materiał, konstrukcja, technika: budynek zbudowany z cegły pełnej i kamienia w partii fundamentów i przyziemia, otynkowany, szczyt północny oszalowany deskami; strop drewniany belkowy nagi, wsparty na dwóch rzędach drewnianych słupów, w częściach szczytowych stropy płaskie drewniane z podsufitką w części obitą płytami pilśniowymi; więźba dachowa drewniana; dach naczółkowy kryty dachówką ceramiczną; posadzki – wylewka betonowa i glinobitka, w części pomieszczeń brak; stolarka – drewniane, deskowe, dwuskrzydłowe wrota obite blachą, na poddaszu opierane, zamknięte prostokątnie i odcinkowo, zawieszone na żelaznych zawiasach (krukach); drzwi jednoskrzydłowe spagowe; ponadto wtórnie tu umieszczone w elewacji frontowej drzwi jednoskrzydłowe, płycinowe z przeszklonymi skrzydłami i z nadświetlem; okna – drewniane w formie leżących prostokątów, o drobnych podziałach, ponadto wtórne, drewniane, prostokątne, skrzynkowe, 2- i 3-dzielne o różnych wymiarach.

Rzut: na planie regularnego, wydłużonego prostokąta, w części centralnej o jednoprzestrzennym wnętrzu o trójdzielnym układzie utworzonym przez dwa rzędy słupów, w częściach szczytowych wtórne podziały na pomieszczenia biurowe i gospodarcze.

Elewacje: wszystkie otynkowane; frontowa i tylna szczytowe, dwukondygnacyjne, trójosiowe. Frontowa o starannym opracowaniu architektonicznym – jednoosiowa część środkowa podkreślona szerokimi, płaskimi lizenami przechodzącymi przez całą wysokość, pomiędzy nimi prostokątny otwór drzwiowy na parterze i szerokie opierane wrota na II kondygnacji podkreślone wydatnym, profilowanym gzymsem. Szczyt w częściach bocznych oddzielony dwoma gzymsami. Naroże wschodnie wzmocnione szkarpa; tylna – przebita dwoma oknami, szczyt odeskowany pionowo. Boczne – parterowe, osłonięte szerokim, drewnianym okapem dachu, bez dekoracji za wyjątkiem fragmentu gzymsu zachowanego w elewacji zachodniej i zdwojonych pilastrów podkreślających wrota – wjazdy do wnętrza.

Pierwotnie budynek posiadał jednoprzestrzenne wnętrze, z użytkowym poddaszem z dwiema lukarnami w połaci zachodniej. W elewacji frontowej, na osi, znajdowały się szerokie drewniane wrota komunikujące wnętrze – komunikację poprzeczną zapewniało troje wrót – w tym dwa w elewacji zachodniej (ob. jedno zamurowane). Doświetlenie stanowiły niewielkie prostokątne okienka – ob. zachowane częściowo. Poddasze było dostępne poprzez drabiniaste schody prowadzące na balkon i szerokie drzwi umieszczone w szczycie frontowym. Prawdopodobnie w latach 70. zabudowano części szczytowe obory na pomieszczenia socjalne i biurowe, powiększono niektóre okna, wykonano dobudówkę wejściową przy elewacji zachodniej i podest z wejściem przy elewacji wschodniej, usunięto szerokie wrota wjazdowe od frontu w ich miejsce wprowadzając obecnie zachowane drzwi, elewację wschodnią pozbawiono gzymsu.

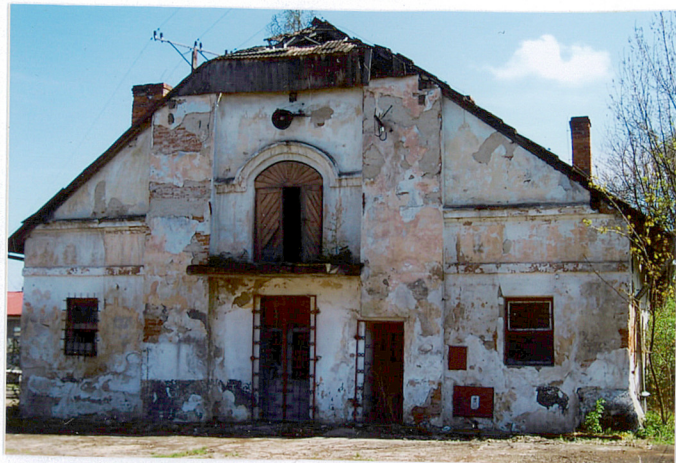
Zdjęcia: 1) Widok ogólny od pn.- wsch; 2) Elewacja frontowa – północna; 3) Elewacja tylna – południowa; 4-6) Elewacja wschodnia; 7) Elewacja zachodnia; 8) Wnętrze - widok na część pln; 9) Wnętrze – widok na ścianę wsch.; 10) Wnętrze – ściana zachodnia; 11) Wnętrze – część północna; 12) Wnętrze – widok na część południową; 13) Drzwi na poddasze w elewacji północnej.

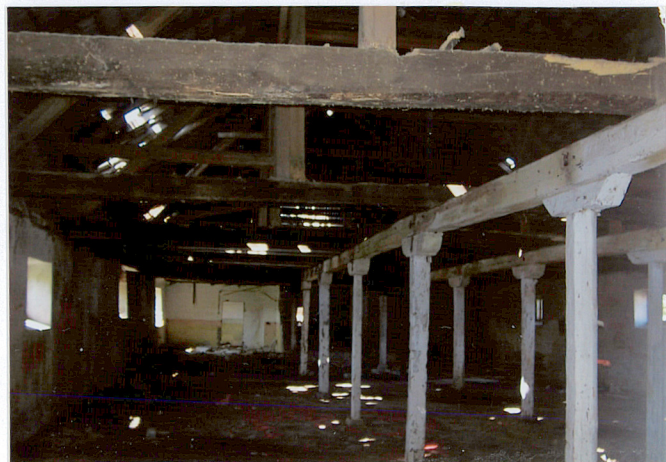
8)

Wnętrze i wyposażenie: zachowało się czytelne pierwotne ukształtowanie przestrzeni o trójdzielnym układzie utworzonym przez rzędy słupów podtrzymujących belkowy strop, zniekształcone przez późniejsze zabudowanie części szczytowych. Brak zabytkowego wyposażenia za wyjątkiem opieranych drzwi na poddasze i dwoje starych szerokich wrót.
