1 Obiekt
4493 PLEBANIA PRZY CERKWI PAR.GR.-KAT.P.SW.TROJCY ,OB.PRZY CERKWI
PRAW.PW.SW.TROJCY

2 Czas powstania
1909

3 Miejscowość
SANOK

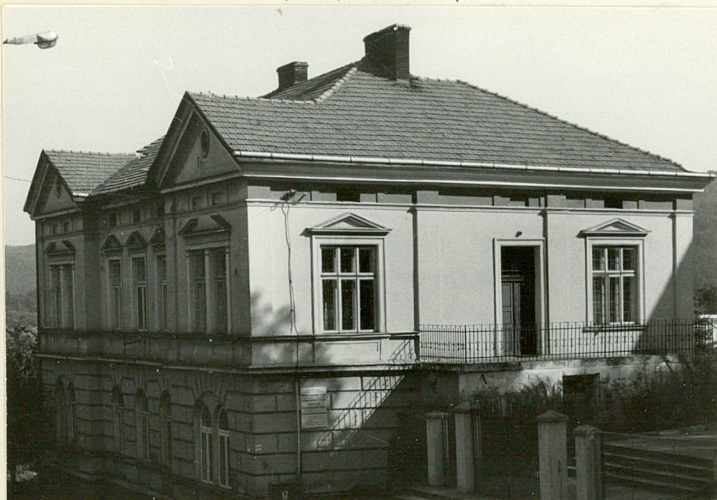
Elewacje - frontowa o bogatej dekoracji, symetrycznej kompozycji. Cokoł o fakturze kamiennej. Parter boniowany. Otwory okien rozglifione, profilowane; okna ryzalitów zestawione w biforia, ujęte w płycinę o łuku odcinkowym, podokienniki płycinowe. Boniowanie nad oknami przechodzi w kłince. Elewacje dzielą profilowane gzymsy; międzykondygnacyjny oraz ciągłe podokienniki. Naroża ryzalitów I piętra są opilastrowane. Otwory okienne ujęte w opaski mają podokienniki w formie cokołów; nadokienniki w formie trójkątnych tympanonów w obrębie ryzalitów przerwanych. Ścianka kolankowa oddzielona jest profilowanym gzymsem i zrytmizowana okienkami i płycinami. Gzyms wieńczący jest profilowany. Ryzality zwieńczone są tympanonami trójkątnymi o profilowanych gzymsach. Elew. pd. - o symetrycznej kompozycji, 3-osiowa z podziałem pilastrowym. Okna ujęte w profilowane opaski z nadokiennikami o kształcie trójkątnych tympanonów. Ścianka kolankowa z okienkami i płycinami ujęta jest w profilowane gzymsy; kordonowy i wieńczący. Podobne gzymsy obiegają elew. wsch., która jest gładko otynkowana. Elew. pn. jest ślepa.

<p>20. Najpilniejsze postulaty konserwatorskie</p> <p>Należy ustalić i zlikwidować przyczyny destrukcji tynków na wysokości ścianki kolankowej elew. frontowej.</p>

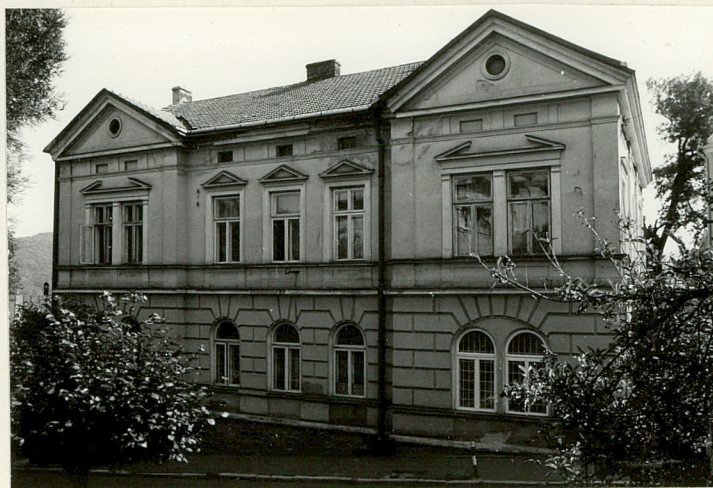
1. Miejscowość SANOK	2. Obiekt (nazwa jak w karcie) plebania przy cerkwi praw.	3. Zawartość wkładki (nazwa obiektu lub materiału uzupełniającego) plan orientacyjny: 1 6 fotografii: 1/elew. front., 2/elew. pd., 3/elew. wsch., 4/widok od pn., 5/widok na klatkę schodową, 6/ wieża dachowa.
-------------------------	--	---
