PODKARPACKIE

1. Obiekt zabytkowy

(D. OBORA DWORSKA) STODOŁA

ZURAWICA GÓRA

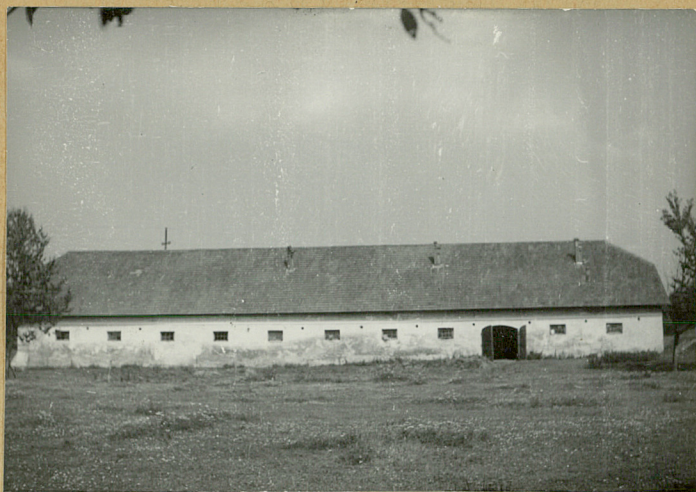
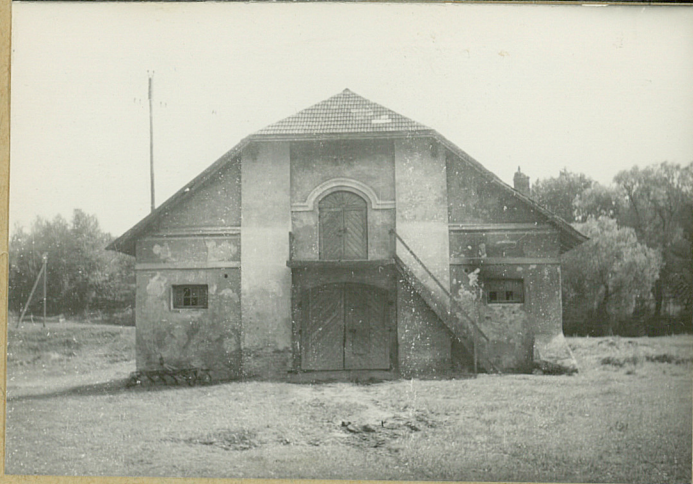
31. Szkic sytuacyjny, plan schematyczny, uwagi opisowe, fotografia

D. obora  
usytuowana  
na pld. dwo-  
ru, mrowa-  
na z plaskow-  
ca i cegly, ty-  
kowana, za-  
tozona na  
b. wydłużonym  
prostokacie,  
parterowa,  
bez podpiw-  
niczenia. Dach  
naczołkowy  
kryty dachów-  
ka. Szczyty  
mrowane.  
Sciany ruwi-  
czone gzymsem  
u podstawy

Szczytów gzymś poprzeczony gładkim fryzem.  
Na narożn. pldn.-zach. mata szarpa, środek  
elewacji krótszej zarnacrony para wielko-  
porzdkowych lizen. W scianie zach. 2 wej-  
cie zarnacrono rdwojnymi lizenami. Ponadto  
to w scianie wsch. znajduje się 1 wejście i  
na osi od pldn. wjazd ramkowy, odcinlowo,  
powyzej podobne drzwi stychlowe, olne prostoktne.

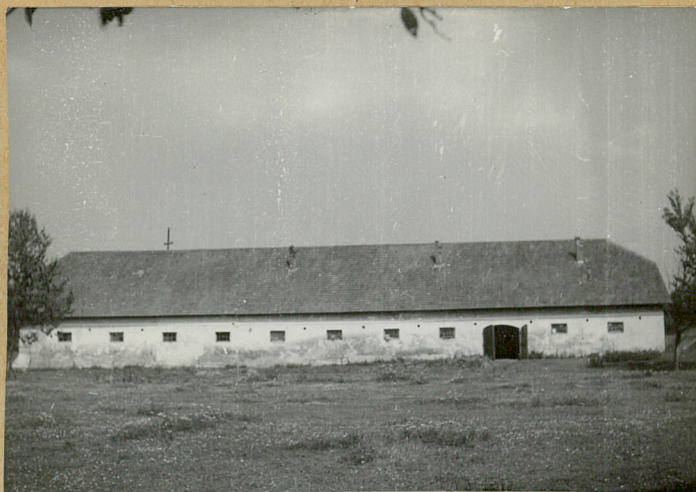
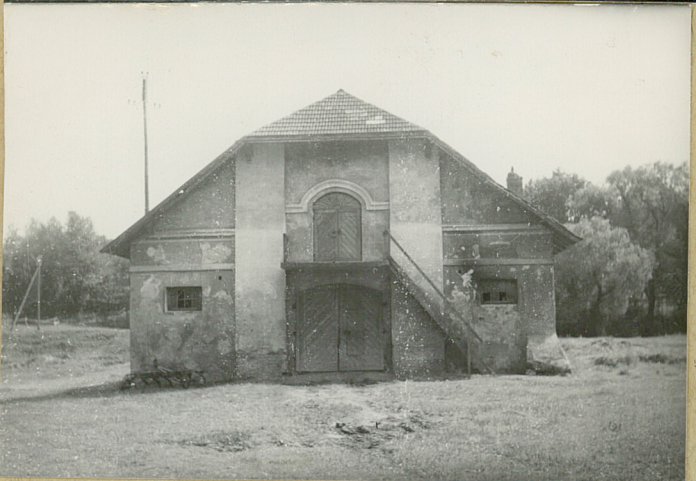
31. Szkic sytuacyjny, plan schematyczny, uwagi opisowe, fotografia

D. obora  
usytuowana  
na pld. dwo-  
-ru, murowa-  
na z płaskow-  
ca i cegły, ty-  
-kowana, ra-  
-łożona na  
b. wyotuzonym  
prostokacie,  
parterowa,  
bez podpiw-  
niczenia. Dach  
naczołkowy,  
kryty dachów-  
-ką. Szczyty  
murowane.  
Ściany zwin-  
-cone gzymsem  
u podstawy

szczytów gzymś poprzedzony gładkim fryzem.  
Na narożn. płn.-zach. mała szarpa, środek  
elewacji krótszej zarnacrony parą willo-  
porządowych lizen. W ścianie zach. 2 wej-  
-cie zarnacrony zdwojonymi lizenami. Ponad-  
-to w ścianie wsch. znajduje się 1 wejście i  
na 2 si. od płn. wjazd ramlny, odcinłowo,  
podobny do podobnej dmi strychowe, olne prostokątne.
