KARTA EWIDENCYJNA  
ZABYTEKÓW

CERKIEW par. gr.-kat. p.w. św. Dymitra, OB. CERKIEW fil. gr.-kat. p.w. św. Dymitra

1867 r.

SANOK - DĄBRÓWKA

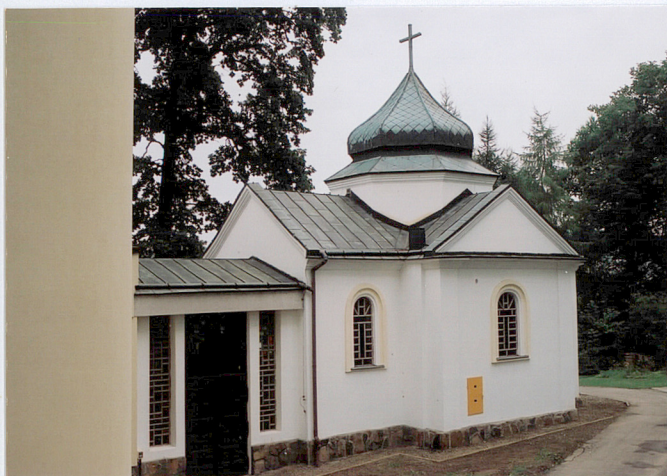
**Spis fotografii:** 1. Widok ogólny, 2. Widok na prezbiterium i elewację pd., 3. Elewacja pd., 4. Elewacja pn., 5. Okno nawy, 6. i 7. Widok w kierunku ołtarza, 8. Widok na pd. ścianę, 9. Preseł, 10. Widok na wnętrze kopuły
