1. Obiekt

DZWONNICA przy **CERKWI** par. gr.-kat. p.w. św. Onufria, ob. **KOŚCIÓŁ** par.
rzym.-kat. p.w. św. Onufrego

1850-54; 1902

WISŁOK WIELKI

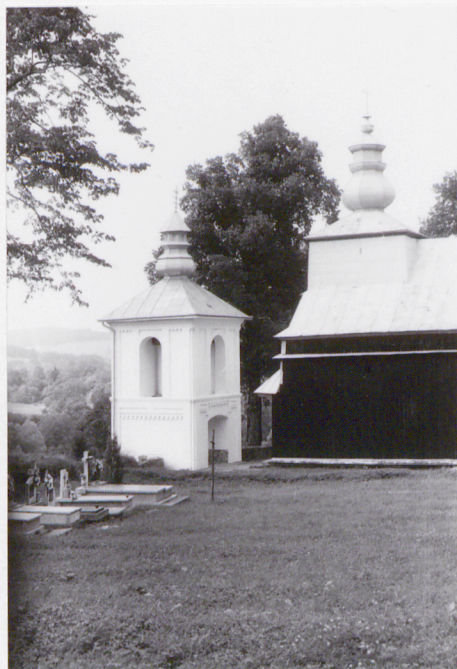
Spis fotografii: 1. Widok od pd., 2. Elewacja frontowa, 3. Widok od pn.-wsch., 4. 5. Ogródzenie wokół cerkwi, 6. Elewacja wsch., 7. Fragment elewacji od strony cerkwi.

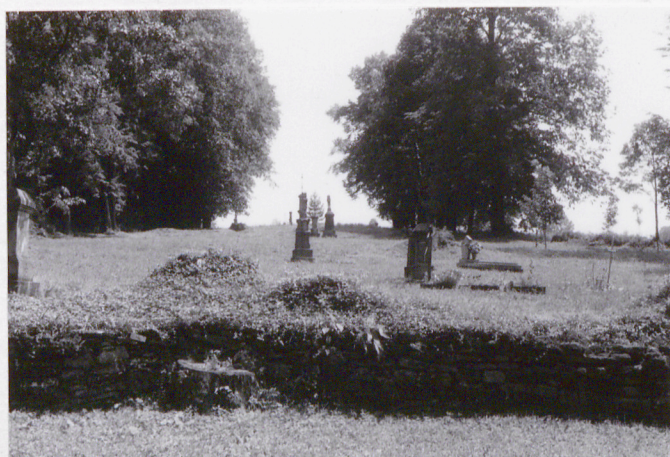
4.

Bliższa analiza pozwala przypuszczać, iż wówczas na osi fasady cerkwi wybudowano bramkę wejściową z kamienia rzecznego. Była ona połączona z dość niskim murem, otaczającym teren przycerkiewny. Bramka, podobnie jak mur była nieotynkowana, a od zewnętrznej strony posiadała drewniane wrota zawieszone na zawiasach-hakach, do dziś zachowanych.
