1. Obiekt zabytkowy

PAŁAC

OLSZANICA 9w. OLSZANICA 5774

r. 1905

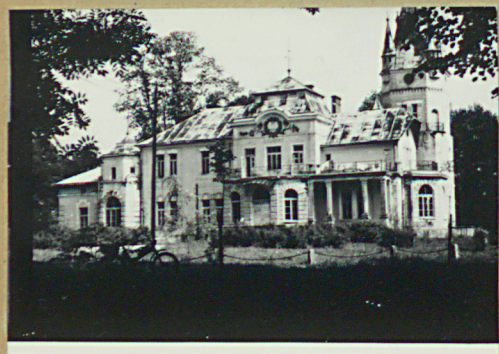
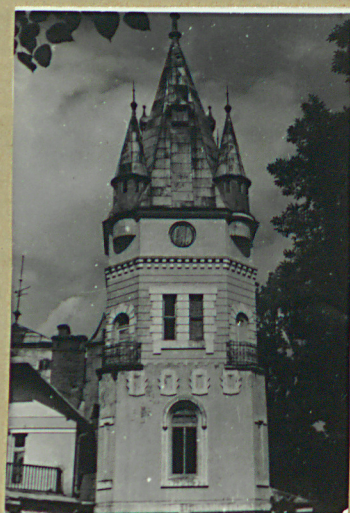
zaniedbany /tynki, stolarka/

Usytuowany na pn. stronie szosy Lesko-Ustrzyki, w parku, nad stawami. Frontem zwrócony na pn-zach. Na planie nieregularnym, rozczłonkowanym licznymi ryzalitami, wykuszami, tarasami, wieżą. Murowany z cegły, tynkowany. Dwukondygnacyjny. 3- traktowy. Podpiwniczony. Konstrukcja dachowa sztolcowa, usztywniona wzdłużnie i poprzecznie. Dach nad zasadniczym członem budynku 3-spadowy, z kalenicą pn/wsch -pd/zach. Niektóre ryzalitty, wieżyczki, wieża przykryte dachami własnymi. Elewacja frontowa asymetryczna, 9-osiowa, wejście główne w ryzalicie o zaokrąglonych narożach, rustykowanym w tynku. Przed wejściem podjazd. W elewacji pd/zach. wieża 3-kondygnacyjowa. Budynek dekorowany boniowaniem w tynku/naroża/, profilowanymi gzymsami, ostrołukami w tynku, fryzem z rzędu konsol itp.
