1. Obiekt 558/1
CERKIEW FIL.GR.-KAT. P.W.NARODZENIA SW.ANNY, OB.KOŚCIÓŁ FIL.RZYM.-KAT.
SW.JOZEFA

1759 r.

ORELEC

11. Zdjęcia rzut, przekrój, sytuacja, orientacja

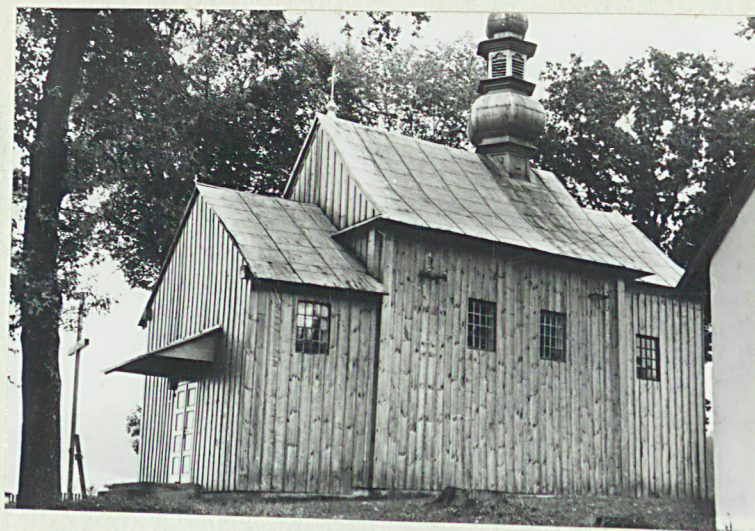
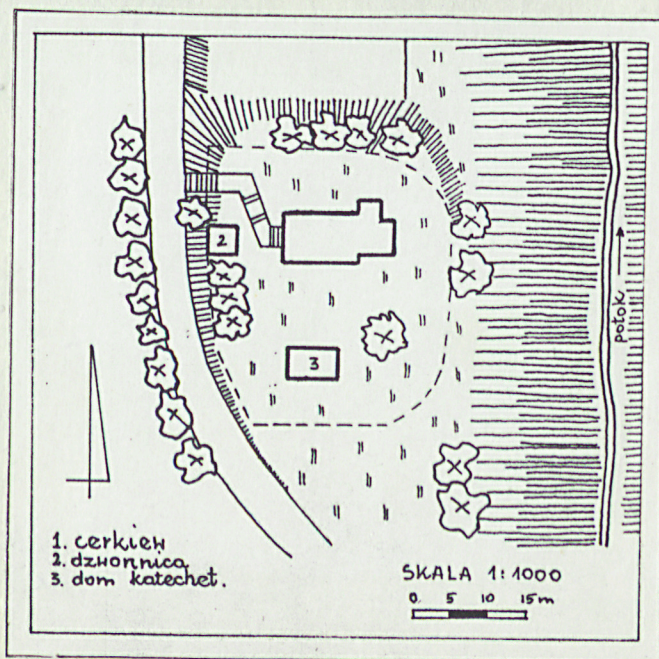
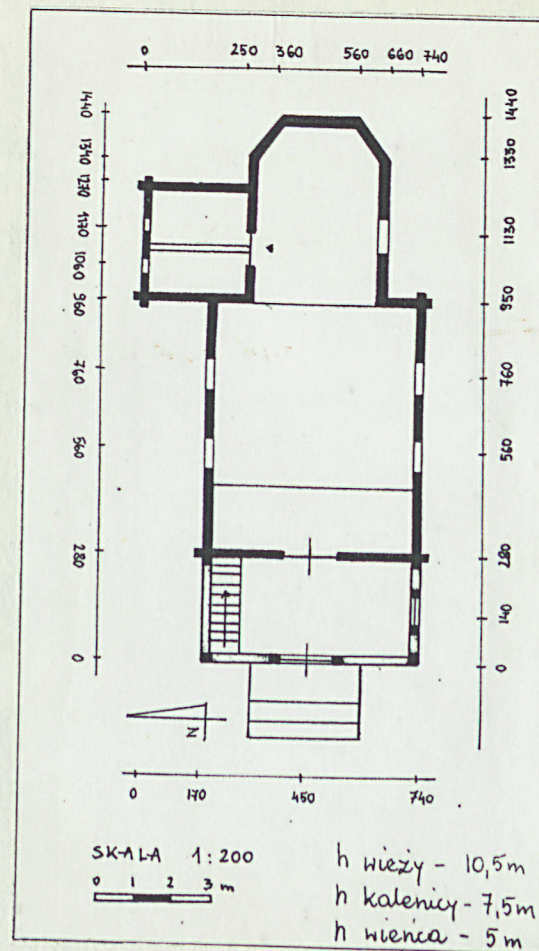
Cerkiew położona jest na pd.-zach. obrzeżu wsi w pobliżu jej centrum przy ulicy łączącej się z drogą Solina-Uherce Mineralne, ok. 200 m od skrzyżowania, na wzniesieniu w kształcie języka wysuniętego ze zbocza doliny w kierunku wsi. Teren wokół cerkwi ogrodzony jest nowym płotem w obrębie którego znajduje się na osi drewniana dzwonnica, od pd. nowy dom katechetyczny. Cerkiew otoczona jest kręgiem nielicznych drzew. Orientowana. Materiał, konstrukcja - cerkiew drewniana na podmurówce z kamienia polnego, obrzuconej tynkiem cementowym. Ściany konstrukcji zrębowej zęglowane na obłap, z oształkami, oszalowane. Przedsionek konstrukcji słupowej. Stropy belkowe, w zakrystii nagi, pozostałe z podsufitką. Dach konstrukcji krokwiowo-belkowej z przypustnicą obity blachą. Wieżyczka na sygnaturkę konstrukcji słupowo-zastrzałowej z hełmem obitym blachą na krążynach. Posadzka betonowa, w prezbiterium i zakrystii podłogi białe. Chór muzyczny nadwieszony, o prostym parapecie. Schody drewniane, policzkowe 1-biegowe. Na zewnątrz schody betonowe, wolne. Otwory drzwiowe prostokątne. Drzwi płycinowe 1 i 2-skrzydłowe, pełne i przeszklone. Otwory okienne kwadratowe. Okna krosnowe z podziałem szczeblinowym. Rzut dwudzielny. Prezbiterium prostokątne z 3-boczną absydą. Od strony pn. zakrystia dostępna tylko z wnętrza. Prezbiterium oświetlone 1 oknem od pd. Nawa szersza, babiniec nie wyodrębniony. Przedsionek równy szerokością z nawą. Z przedsionka dostępny chór oraz poddasze. Bryła. Prezbiterium i nawa równe w wysokości, nakryte oddzielnymi dachami 2-spadowymi, nad absydą wielopołaciowym, niższym od dachu nawy. Nad nawą wieżyczka na sygnaturkę, 6-boczna z baniastym hełmem i latrnią ujętymi w profilowane gzymsy z cebulastym zwieńczeniem zakończonym krzyżem. Pazdury w formie krzyża zdobią szczyt i kalenice obu dachów. Zakrystia niższa przykryta dachem pulpitowym. Przedsionek również niższy, przykryty dachem 2-spadowym. Nad drzwiami frontowymi daszek okapowy. Elewacje - proste, bez dekoracji. Wnętrze - zmodernizowane. Ściany oszalowane i jednolicie pomalowane. Przestrzenie prezbiterium i nawy zintegrowane. Wyposażenie - pierwotne nie zachowane. Instalacja - elektryczna.

20. Najpilniejsze postulaty konserwatorskie Chronić należy obrys rzutu, bryłę, gabaryt i konstrukcję ścian oraz zabytkowy charakter wnętrza. Wskazane przeprowadzenie inwentaryzacji architektonicznej oraz opracowanie naukowe podejmujące próbę rekonstrukcji pierwotnego wyglądu.

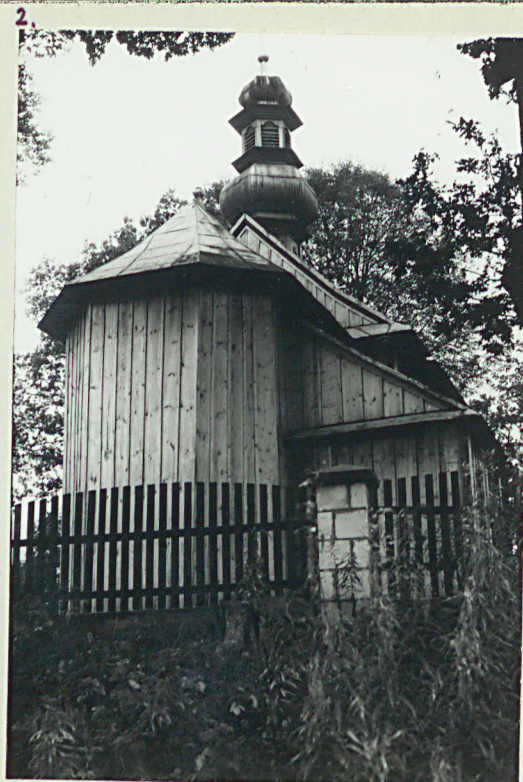
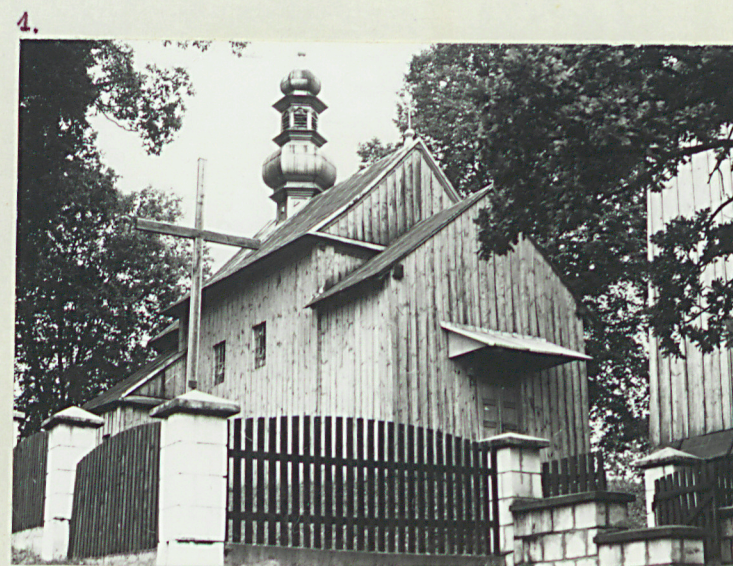
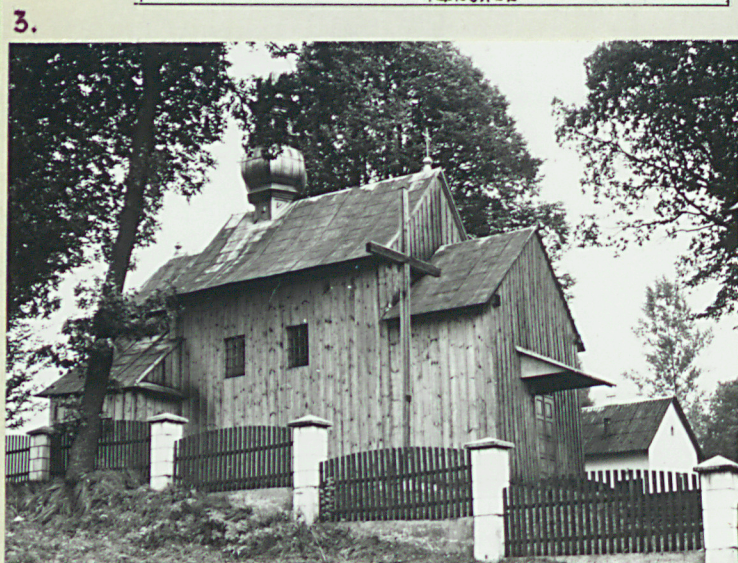
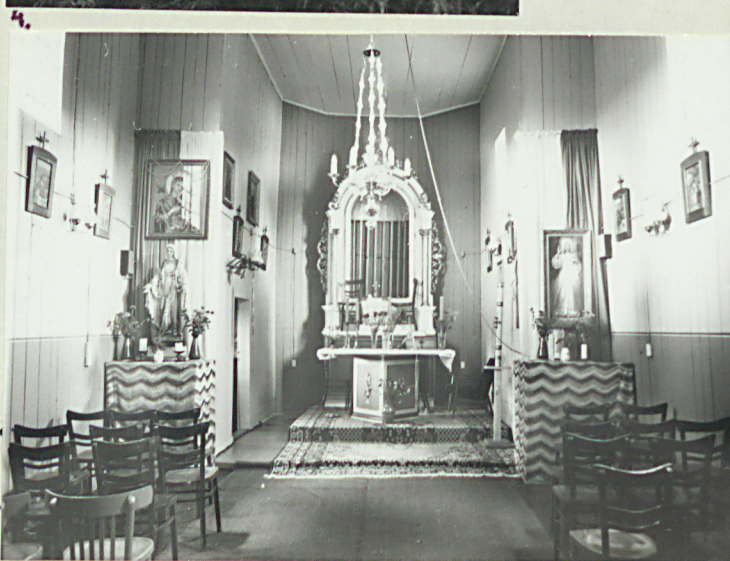
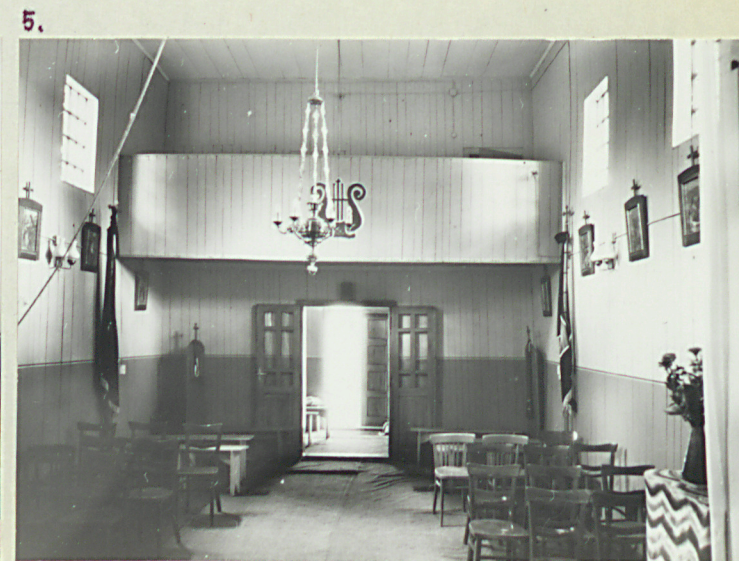
plan orientacyjny i 5 zdjęć
1. elewacja frontowa 2. elewacja wschodnia 3. elewacja północna
4. widok na prezbiterium 5. widok w kierunku chóru

4. Kubatura 375 m ³	15. Powierzchnia użytkowa 85 m ²	16. Przeznaczenie pierwotne sakralne	17. Użytkowanie obecne sakralne
18. Prace budowlane i konserwatorskie, ich przebieg i dokumentacja W latach 70-tych rozpoczęto remonty. Wzmocniono podmurówkę fundamentu a w 1974 r. oszalowano ściany z zewnątrz i polakierowano zachowując barwę drewna. Wówczas to zapewne zlikwidowano zadaszenie od strony pn nawy i daszki okapowe nad oknami. Wewnątrz ściany obito deskami i pomalowano na gładko /jasny ugier/ a lamperie na brązowo. W nawie zdjęto podłogę i wykonano wylewkę betonową a w prezbiterium zachowano białą podłogę. Wokół cerkwi uporządkowano teren. Teren cerkwi otoczono drewnianym płotem na betonowej podmurówce. Wykonano dojście do budynku w postaci betonowych schodów i chodnika.		19. stan zachowania (fundamenty, ściany zewnętrzne, ściany wewnętrzne, sklepienia, stropy, konstrukcje dachowe, pokrycie dachu, wyposażenie i instalacje) Stan techniczna obiektu dobry.
