1. Obiekt **DZWONNICA PRZY CERKWI GR.-KAT. P.W. NARODZENIA SW. ANNY, OB.
KOŚCIELE FIL. RZYM.-KAT. SW. JOZEFA**

2. Czas powstania
XIX w.

3. Miejscowość
ORELEC

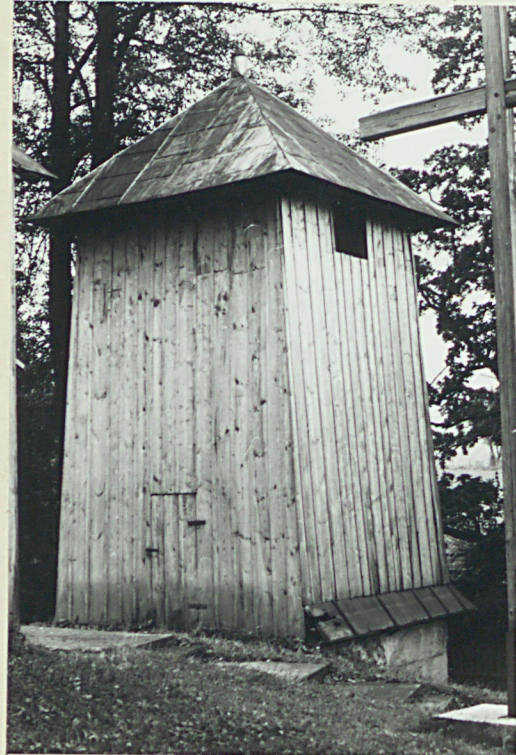
zdjęcia: 1. elewacja wsch. i pn. 2. elewacje wsch. i pd.

14. Kubatura 52 m ³	15. Powierzchnia użytkowa 8,6 m ²	16. Przeznaczenie pierwotne sakralne	17. Użytkowanie obecne sakralne
18. Prace budowlane i konserwatorskie, ich przebieg i dokumentacja W latach 70-tych wzmocniono cokół. Obetonowano jego wysokie ściany od strony zach. Zmieniono oszalowanie ścian i poprawiono pokrycie dachu.		19. stan zachowania (fundamenty, ściany zewnętrzne, ściany wewnętrzne, sklepienia, stropy, konstrukcje dachowe, pokrycie dachu, wyposażenie i instalacje) Dobry, Dolna część desek szalowania zawilgocona, zwieńczenie zachowane w formie szczątkowej.	
		20. Najpilniejsze postulaty konserwatorskie - Przeprowadzić inwentaryzację architektoniczną. - Zabezpieczyć przed wilgocią wsch. ścianę budowli. - Zrekonstruować dawne zwieńczenie dzwonnicy.
