KOŚCIÓŁ PARAFIALNY P.W. ŚW. JÓZEFA (SALEZJANÓW)

1912 - 1927 r.

PRZEMYŚL

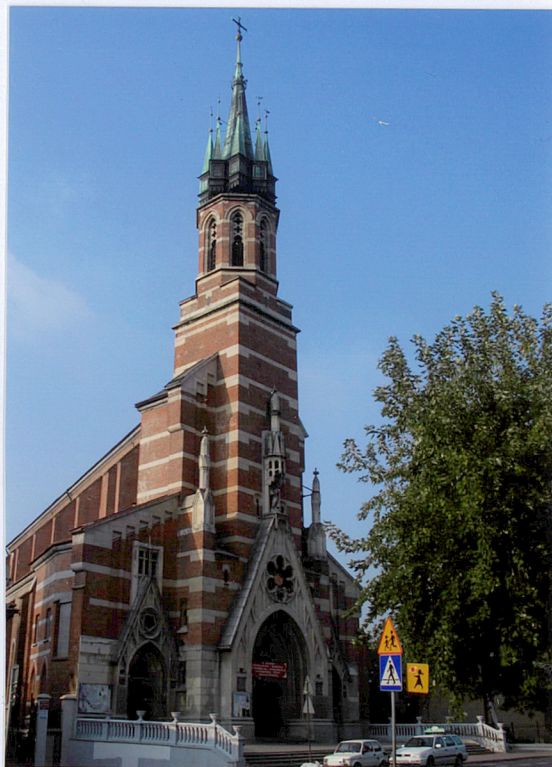
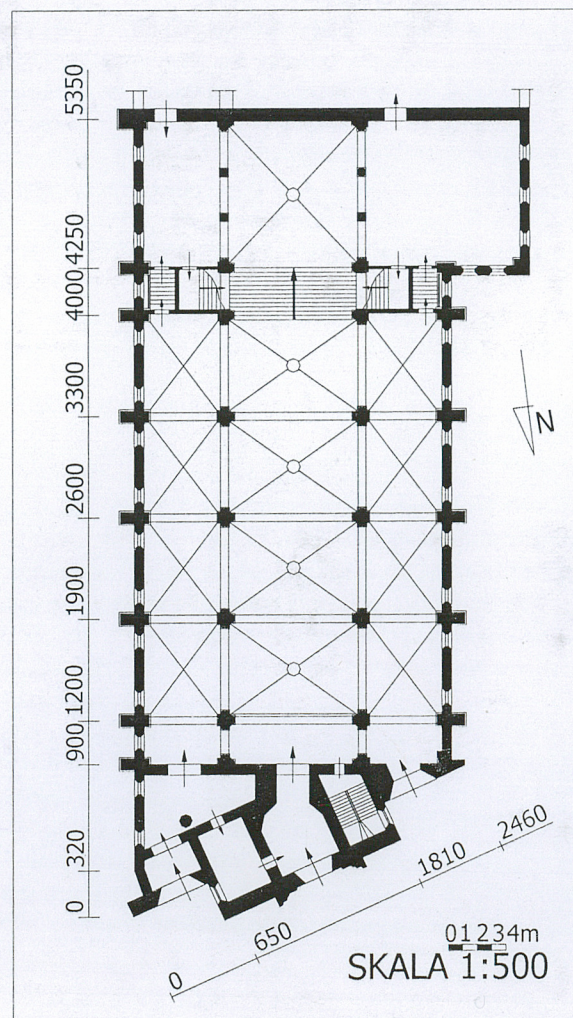
11. Zdjęcia rzut przekrój sytuacja orientacja

h ścian = 10, 4 m  
do kalenicy = 16,2 m

**Rzut** – kościół bazylikowy na rzucie wydłużonego prostokąta, z wyodrębnionym dwuprzęsłowym prezbiterium zamkniętym ścianą prostą, równym szerokością nawie głównej. Po bokach prezbiterium dwukondygnacyjne aneksy: od wsch. prostokątny, mieszczący zakrystię i składzik; od zach. o kondygnacjach różnej głębokości, w pierwszej mieszczący zbliżoną do kwadratu kaplicę św. Jana Bosco, w drugiej nieco węższą prostokątną bibliotekę. W przestrzeniach pomiędzy aneksami a nawami bocznymi niewielkie prostokątne lokalności o różnym przeznaczeniu. Korpus trójnawowy, czteroprzęsłowy, z piątym znacznie węższym przęsłem chórowym i przylegającym doń od frontu, ukośnie ustawionym masywem wieżowym z kwadratową wieżą na osi. W przyziemiu wieży pięcioboczna kruchta, po bokach flankowana czworobocznymi aneksami.

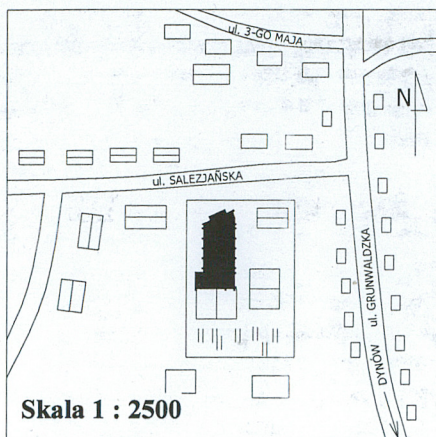
Plan sytuacyjny i orientacyjny oraz 8 zdjęć: 1. Widok ogólny w kierunku pd.;  
2. Fragment elewacji frontowej.; 3. Widok od strony pd.-zach.; 4. Widok elewacji od  
strony wsch.; 5. Widok elewacji od strony zach.; 6. Fragment elewacji wraz z otworem  
okiennym.; 7. Widok elewacji w kierunku pd-wsch.; 8. Widok w kierunku pn.;

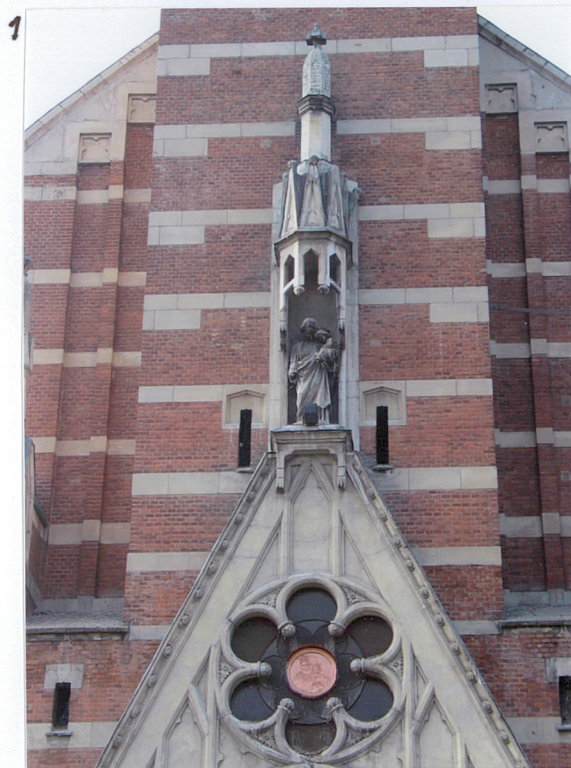
1. Miejscowość	2. Obiekt (nazwa jak w karcie)	3. Zawartość wkładki (nazwa obiektu lub materiału uzupełniającego)
PRZEMYŚL	KOŚCIÓŁ PARAFIALNY P.W. ŚW. JÓZEFA (SALEZJANÓW)	8 zdjęć: 1. Widok maswerku i kapliczki.; 2. Fragment domku portalowego nad wejściem.; 3. Widok rozety.; 4. Widok wieży.; 5. Widok wnętrza w kierunku prezbiterium.; 6. Widok wnętrza w kierunku wejścia.; 7. Widok na chór organowy.; 8. Widok nawy bocznej w kierunku ołtarza.;

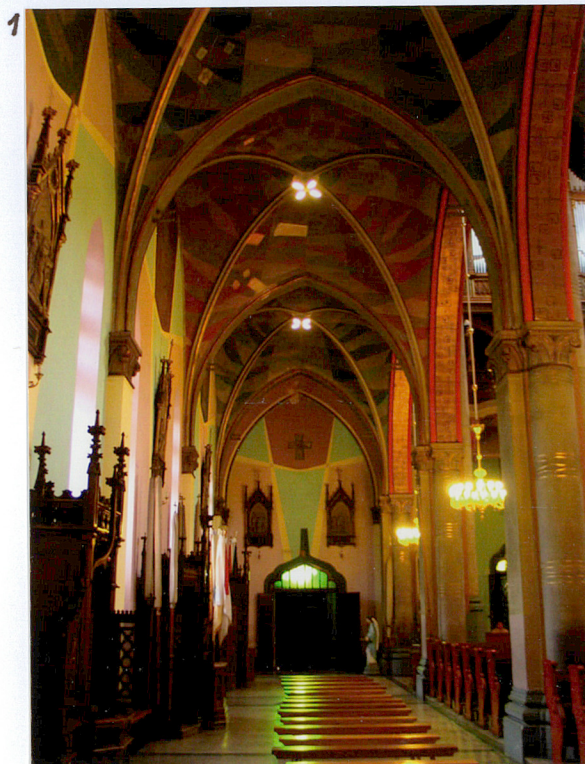
1. Miejscowość	2. Obiekt (nazwa jak w karcie)	3. Zawartość wkładki (nazwa obiektu lub materiału uzupełniającego)
PRZEMYŚL	KOŚCIÓŁ PARAFIALNY P.W. ŚW. JÓZEFA (SALEZJANÓW)	5 zdjęć: 1. Widok nawy bocznej w kierunku wejścia.; 2. Widok sklepienia krzyżowo-żebrowego.; 3. Widok wnętrza w kierunku kaplicy od strony zakrystii.; 4. Widok drzwi zewnętrznych drewnianych.; 5. Drzwi wewnętrzne dwuskrzydłowe.;
