KOŚCIÓŁ par. rzym.-kat. p.w. św. Antoniego Padewskiego

1922-1925 r.

NAGOSZYN

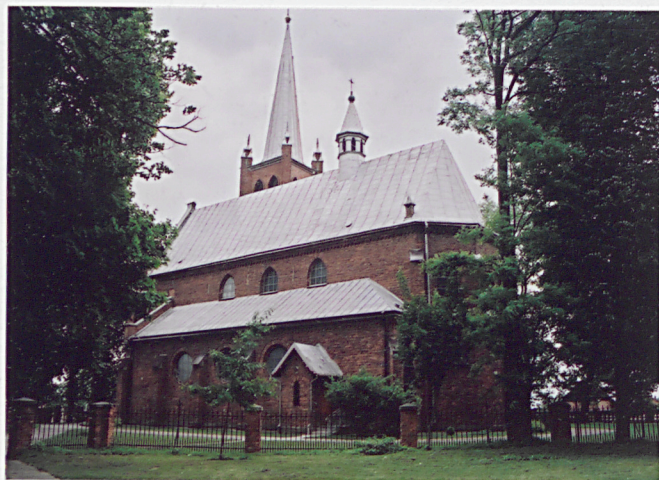
1

Spis fotografii: 1. Widok na elewację zach., 2. Widok na prezbiterium, 3. Widok od pd.-wsch., 4. Widok od pd.-zach., 5. Wieża, 6. Fragment wieży, 7. Fragment elewacji bocznej, 8. Fragment wieży od frontu, 9. Widok od pd.-wsch., 10. Fasada, 11. 12. Chór muzyczny, 13. Portal główny, 14. Widok na ścianę prezbiterium, 15. Widok na nawę boczną, 16. Fragment filara, 17. Fragment wnętrza, 18. Widok w kierunku prezbiterium, 19. Nawa boczna, 20. Podchórze, 21. Grobowiec Steczkowskich.

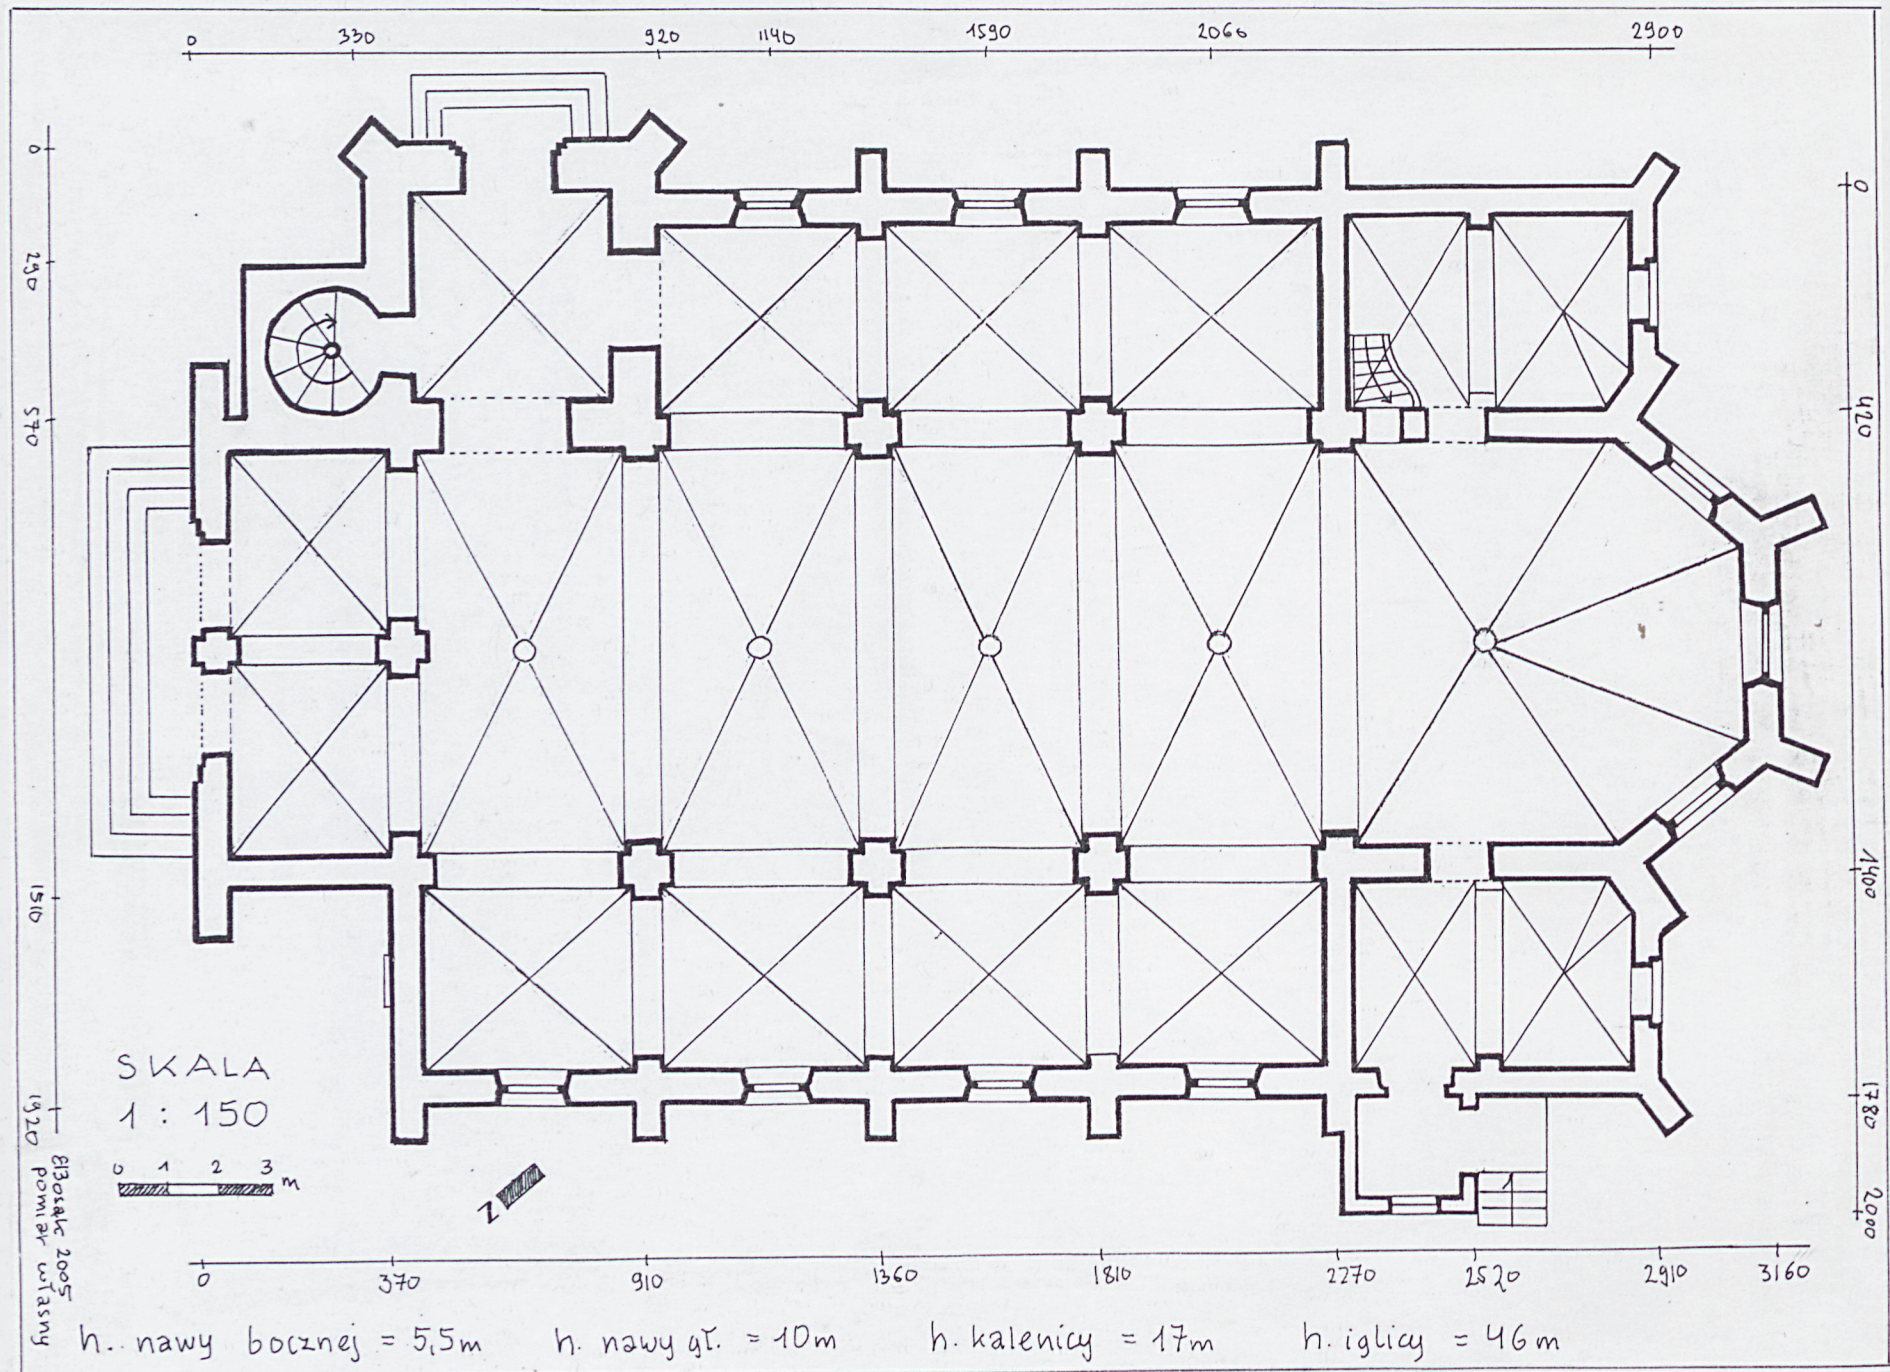
Rzut – wydłużonego prostokąta, symetryczny, o urozmaiconym obrysie. Prezbiterium 1-przęsłowe, 3-bocznie zamknięte, po bokach z dwoma zakrystiami; symetrycznymi dochodzącymi do 1-skarpy, prostokątne, 2-przęsłowe. Zakrystia pd. dostępna jest tylko z prezbiterium, a pn. wyjście na zewnątrz jest przez przedsionek przy wsch. przęśle, kwadratowy, niewielkich rozmiarów. Korpus jest na planie prostokąta, obejmuje szerokość zakrystii, 3-nawowy, 4-przęsłowy. Przęsła środkowej nawy, prostokątne są prawie dwa razy większe od bocznych, kwadratowych. Ostatnie, wsch. przęsło bocznej nawy zajmuje wieża na planie kwadratu; z niej jest wyjście na zewnątrz. Od frontu znajduje się kruchta o szerokości równej nawie środkowej. Nad nią znajduje się chór muzyczny, 2-przęsłowy. W narożu kruchty i wieży jest klatka schodowa doprowadzająca na chór muzyczny
