DOM

LEŻAJSK

Plac Mariacki 8

1. Miejscowość Ł E Ź A J S K	2. Obiekt (nazwa jak w karcie) DOM ZGROMADZENIA SS NIE- POKALANEGO SERCA MARII	3. Zawartość wkładki (nazwa obiektu lub materiału uzupełniającego) Widok ogólny od północy-fotografia, Elewacja zachodnia-fotogra- fia, Plan sytuacyjny 1:1000.
--	--	---

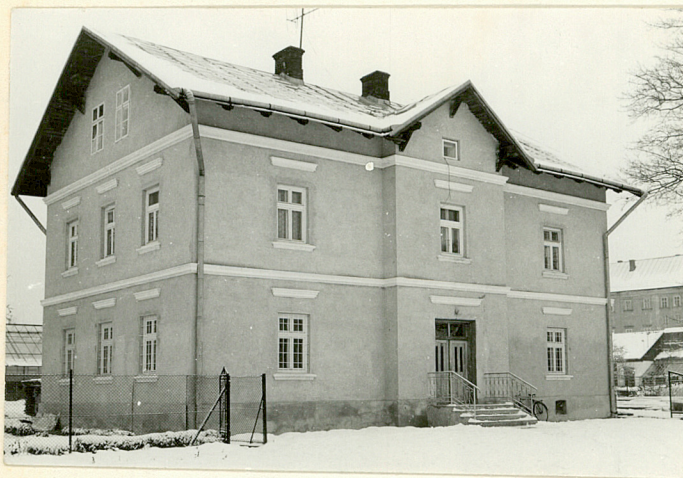
11 Zdjęcia: rzut, przekrój, sytuacja, orientacja

Dom usytuowany w obrębie zewnętrznych murów klasztornych, w pobliżu ulicy Przemysłowej. Wolnostojący, murowany, otynkowany, na niewysokim cokole, 1-piętrowy, z mieszkalnym poddaszem, nakryty dachem dwuspadowym. Założony na planie prostokąta, trójtraktowy, trójosiowy z ryzalitem na osi środkowej, zarówno od frontu jak i od tyłu. Od północy podpiwniczony. Elewacja frontowa dwukondygnacyjna, rozcłonkowana horyzontalnie profilowanymi gzymsami. W centrum ryzalit z drzwiami wejściowymi na osi. Po obu jego stronach dwa okna. Powyżej analogiczny układ z oknem w posrodku. Okna wysmukłe, z profilowanymi gzymsami podokiennym i nadokiennym. Ten ostatni podniesiony nieproporcjonalnie wysoko ponad otworem okiennym. Elewacja zachodnia o identycznym układzie z oknem w ryzalicie na parterze. Elewacja południowa i podobna do niej północna z rzędami trzech okien w parterze i tyleż na piętrze, zdobionych jak frontowe z dwoma oknami w ścianie szczytowej. Dach o konstrukcji płatwiowo-stolcowej, kryty blachą, z obszernym okapem, z dwuspadowym daszkiem nad ryzalitem frontowym, z facjatą z daszkiem jednospadowym nad ryzalitem zachodnim. W szczytach dekoracyjne kroksztyny. Wnętrza gruntownie przebudowane. Instalacja: elektryczna, wodno-kanalizacyjna, gazowa, c.o.

Dobry. W wyniku modernizacji zatracony pierwotny charakter budynku.

Na pocz. lat 80-tych gruntownie zmodernizowany, zmiany w układzie przestrzennym wewnątrz, zmiana pokrycia dachu z dachówki na blachę. Odnowienie elewacji, tynki, wymiana okien i drzwi na niższe, nowa stolarka.
