KAPLICZKA PPZYDROŻNA

ul. Jagiellońska

SANOK

31. Szkic sytuacyjny, plan schematyczny, uwagi opisowe, fotografie

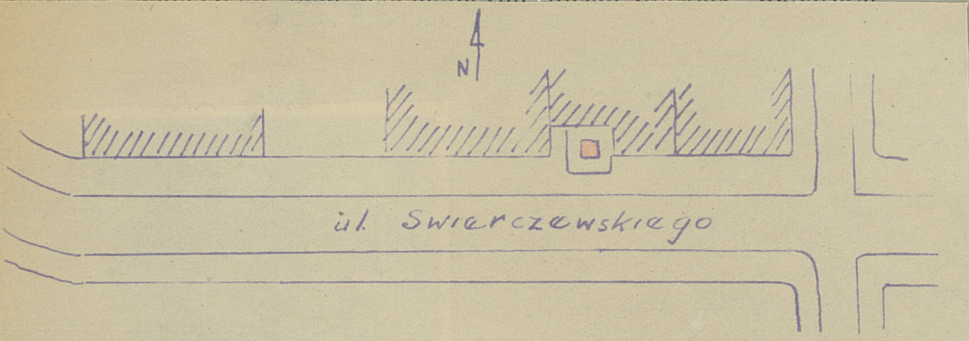
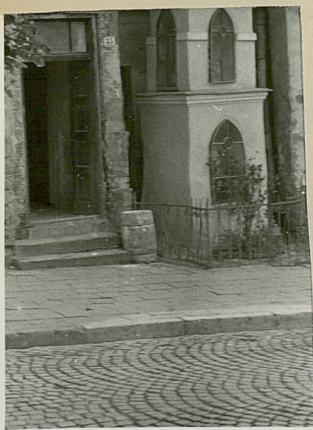
Sanok Kapliczka

Stan: dobry

Wykonana na miejscu, które tworzy cofnięta ściana domu, ogrodzona niskim, żelaznym płotkiem. Typu słupowego. Skonkretniona z kamienia, kolumnowana, na planie kwadratu, dwukondygnacyjna. W dolnej kondygnacji w ścianie płd. (frontowej) ostrołukowy otwór z wnętrzem sklepieniem ostrołukowym z nową figurą. Kondygnacje oddzielone są gzymsem. W górnej kondygnacji trzy ostrołukowe okienka, wnętrza sklepienia kolebkowe, zewnętrzny karyfilis masy u. XX. W połowie wysokości górnej kondygnacji narożnik opierający się o płaski gzyms. Góra ściany kapliczki obiega profilowany gzyms. Dach namiotowy, blachany z żelaznym krzyżem.
