DOM MIESZKALNY (WILLA)

przy ul. Barskiej 10

**pocz. XX w.
(przed 1910 r.)**

PRZEMYŚL

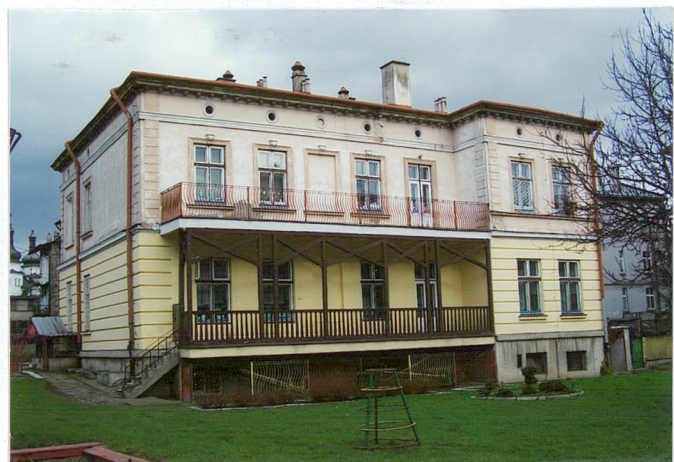
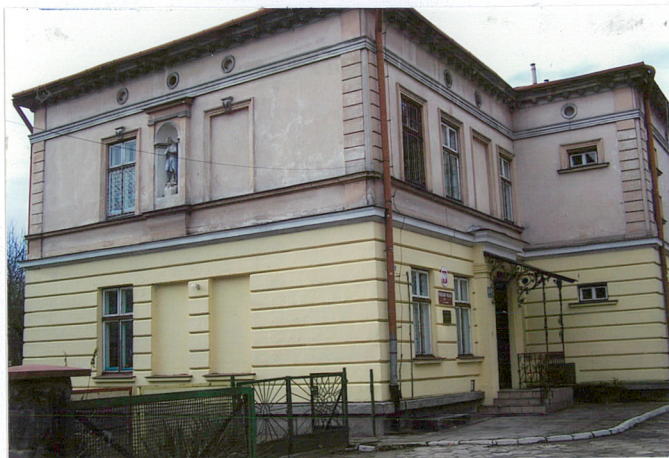
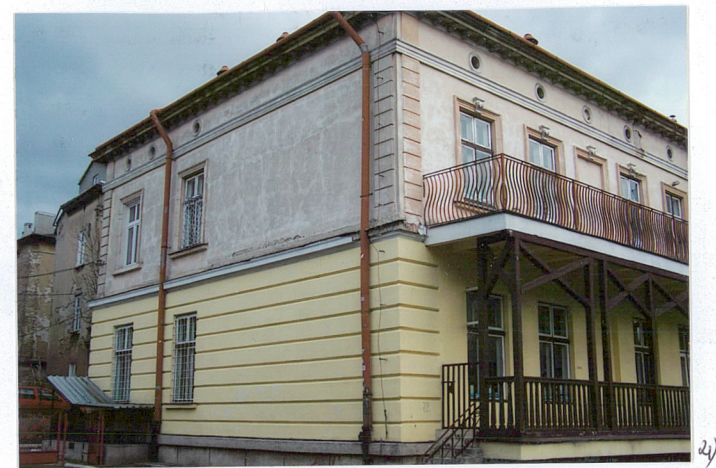
Zdjęcia: 1) Widok ogólny od pd.-wschodu; 2) Elewacja frontowa; 3) Widok ogólny od wjazdu od ul. Barskiej; 4-5) Elewacja zachodnia; 6) Ryzalit północny; 7) Weranda w elewacji frontowej; 8) Dekoracja elewacji I p.; 9) Wnętrze na parterze - trakt frontowy; 10-11) Wieżba dachowa; 12-13) Wejście główne; 14) Nisza z figurą MB w elewacji wschodniej; 15) Widok ogólny od południa; 16) Budynek gospodarczy.

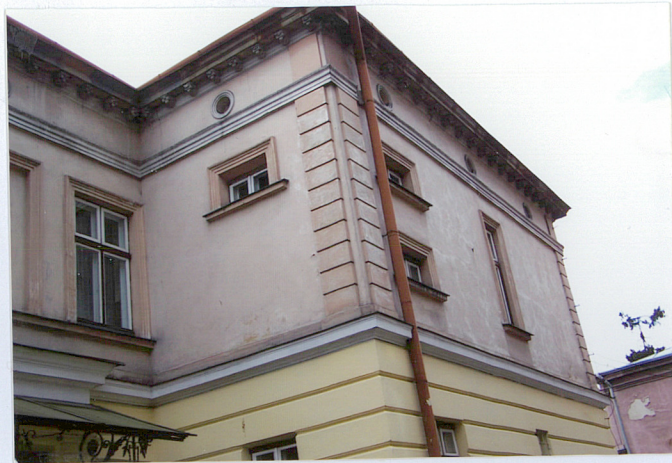
6)

północna – 4-osiova w części wschodniej z wejściem podkreślonym portalem, zadaszonym oszklonym daszkiem wspartym na ozdobnych, metalowych wspornikach. Ryzalit dwuosiowy o niesymetrycznym rozstawie osi – okna części wschodniej mniejsze, ujęte również w opaski; zachodnia – 2-osiova niesymetryczna.

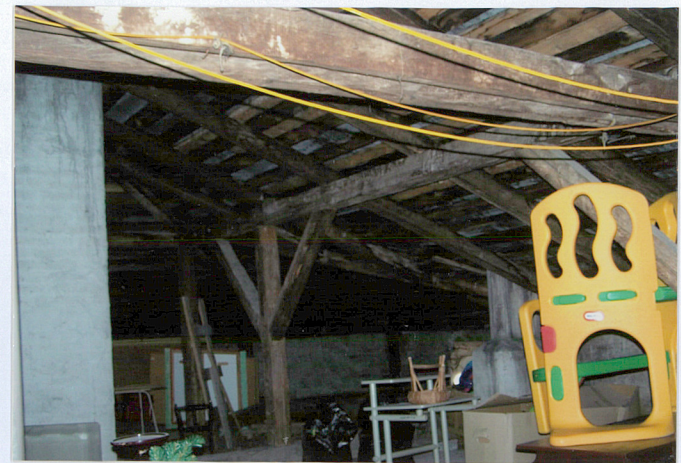
10)

Materiał, konstrukcja, technika: budynek zbudowany z cegły pełnej, otynkowany, cokół obłożony lastrykiem, weranda i balkon konstrukcji żelbetowej, weranda drewniana; *stropy* płaskie, drewniane, z podsufitką, w piwnicach stropy podwieszone (pod nimi prawdopodobnie stropy odcinkowe na belkach stalowych); *więźba dachowa* drewniana, stolcowa; *dach* kryty blachą ocynkowaną; *schody* dwubiegowe, powrotne, żelbetowe, stopnie lastrykowe, poręcz z prostych metalowych prętów, schody zewnętrzne jednobiegowe, lastrykowe, przed wejściem głównym obłożone płytkami ceramicznymi; *posadzki* - w pomieszczeniach parkiet klepkowy, w holu, pomieszczeniach sanitarnych i kuchennych płytki ceramiczne i lastryko, na strychu glinobitka; *stolarka* – drzwi główne wejściowe z okresu budowy – dwuskrzydłowe z nadświetłem, płycinowe ze skrzydłami o architektonicznym opracowaniu, we wnętrzach drzwi współczesne płytowe i płycinowe, dwu- i jednoskrzydłowe; okna – drewniane, prostokątne, skrzynkowe, czterokwaterowe, jedno w elewacji zachodniej plastikowe.

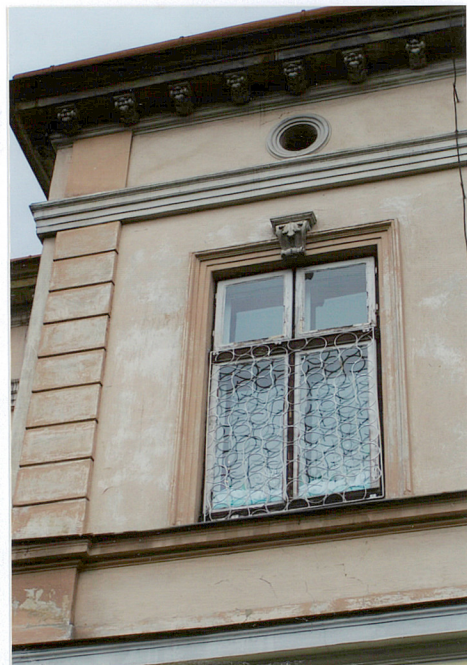
8)

Elewacje: wszystkie tynkowane, dwukondygnacyjne, wsparte na lastrykowym cokole, oddzielonym płaskim gzymsem. Parter boniowany pasowo, przepruty prostokątnymi oknami od piętra oddzielony gzymsem kordonowym, a w części wschodniej pasem zespolonych gzymśów kordonowego i podokiennego. Piętro z narożami opiętymi boniowanymi pilastrami niosącymi rozbudowane zwieńczenie składające się z profilowanego gzymsu oddzielającego gładką ściankę kolankową przeprutą małymi oprofilowanymi okulusami, nad nią wydatny, profilowany gzyms wieńczący wsparty na ozdobnych, sztukatorskich kroksztynach. Okna piętra prostokątne w profilowanych opaskach z kluczami. Elewacja frontowa – ryzalit 2-osiovy, korpus główny 5-osiovy (oś środkowa z blendami), parter bez boniowania osłonięty drewnianą werandą, nad nią balkon z metalową, współczesną balustradą; wschodnia – z trzema zestawionymi pośrodku osiami, środkową stanowi blenda na parterze, a na piętrze nisza z figurą Matki Bożej, ujęta w formę architektonicznego portalu;

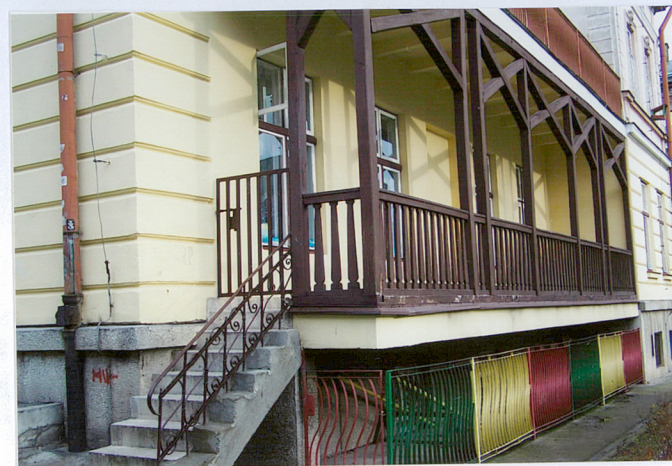
7)

Bryła: budynek dwukondygnacyjny, podpiwniczony całkowicie, nakryty dachem czteropłociowym; bryła rozczłonkowana poprzez ryzality i werandę od frontu wypełniającą przestrzeń pomiędzy ścianą boczną ryzalitu frontowego i korpusu głównego.

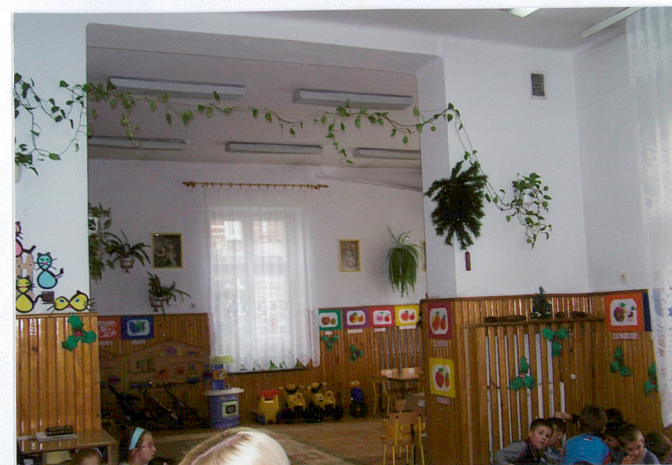
9)

Wnętrze i wyposażenie: zachował się generalny, dwutraktowy układ wnętrza z wejściem w elewacji tylnej; wnętrze po kapitalnym remoncie w 1982 r. straciło pierwotne wyposażenie, za wyjątkiem drzwi głównych wejściowych i żeliwnego ganku przed nimi. Bez zmian zachował się wystrój elewacji z figurą MB w elewacji wschodniej.

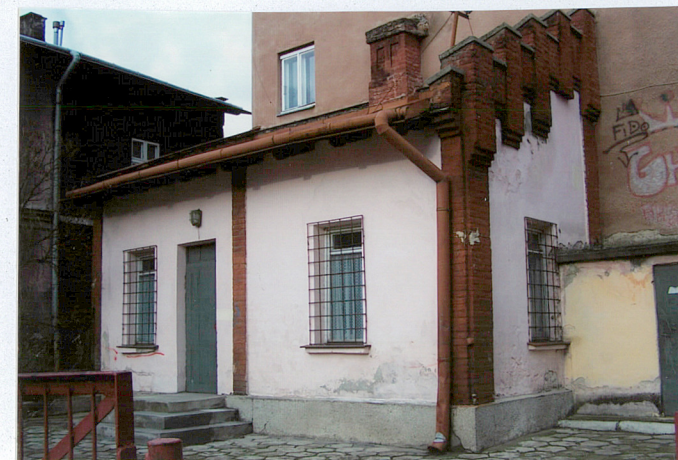
16)

Sytuacja: budynek usytuowany w lewobrzeżnej części miasta, na Zasaniu, w willowej dzielnicy nadbrzeżnej. Usytuowany na rozległej działce usytuowanej narożnie pomiędzy ul. Barską od wschodu i ul. ks. Piotra Skargi od południa. Teren ogrodzony przesłami siatki na murowanej podmurówce, od zachodu zwykła siatka oddziela go od willi przy ul. Św. Józefa 7, od północy ogrodzenie wydziela posiadłość przy ul. Barskiej 8. Teren o niewielkim spadku w kierunku południowym, willa zajmuje jego północną część. Na północno – zachodnim skraju działki znajduje się niewielki parterowy budynek gospodarczy przystawiony do kamienicy Barska 8.
