Nr 5722

DOM MIESZKALNY/ KAMIENICA/ UL. BARSKA 11

około 1910

PRZEMYŚL

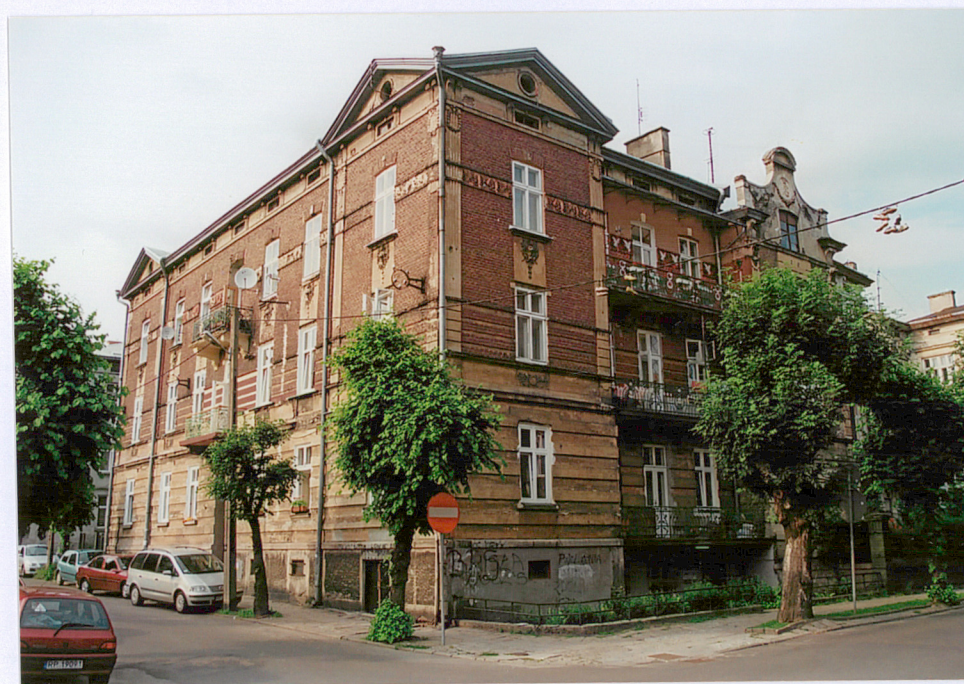
1. Widok ogólny od rogu ulic Barskiej i Piotra Skargi
2. Widok ogólny od strony północnej
3. Elewacja skrajnej (prawej) osi od ulicy Barskiej
4. Elewacja północnej ściany I traktu

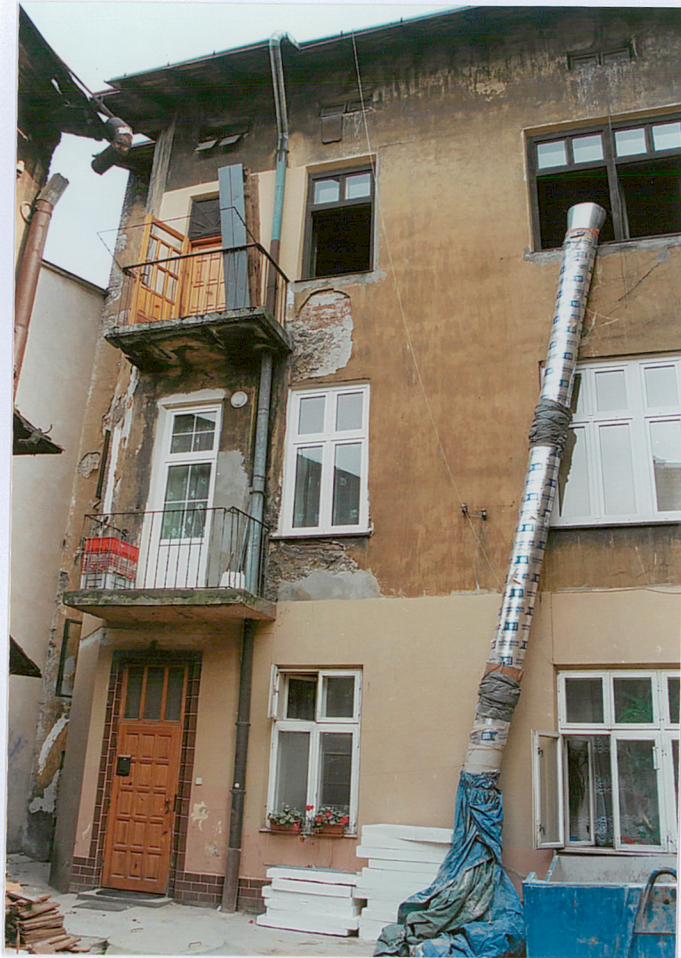
5. Elewacja północno-wschodnia - podwórko
6. Widok na oś główną od ulicy Barskiej
7. Balkon II piętra na osi głównej
8. Widok na balkony od ulicy Piotra Skargi

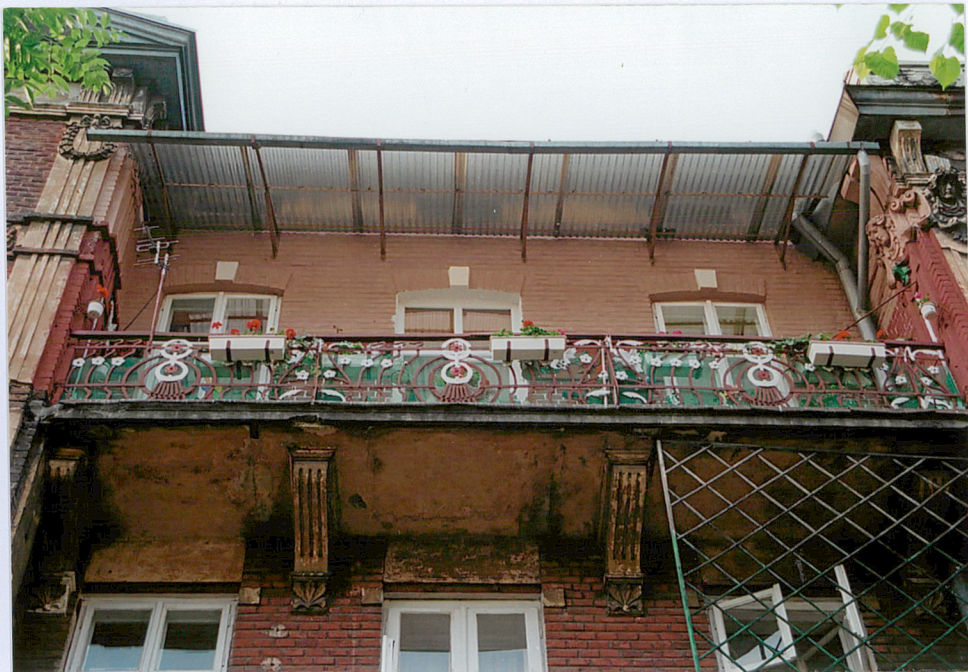
9. Balkon II piętra od ulicy Skargi
10. Widok na zwieńczenie skrajnej osi
11. Wejście
12. Widok na okna I i II piętra
13. Okno I piętra
14. Okno II piętra
15. Widok na fryz ornamentalny (II piętro)

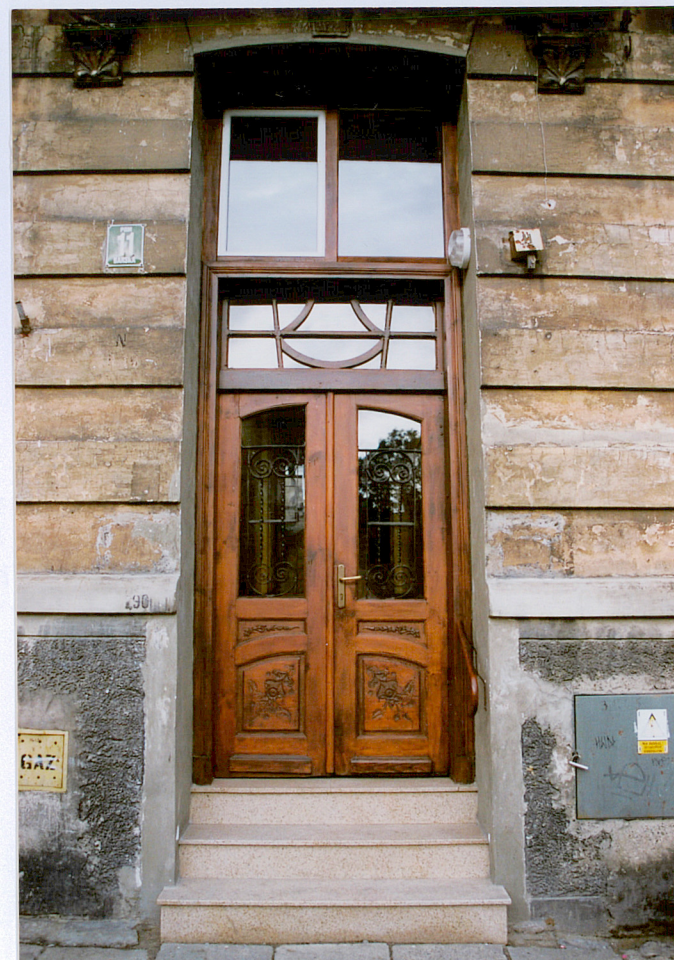
11.

Otwory: Drzwi wejściowe, na osi głównej budynku w ścianie frontowej (przeniesione z przedsionka) drewniane, dwuskrzydłowe, z nadświetlem (w dolnej jego części kratka o wzorze secesyjnym), przeszklone, ozdobione snycerką (motywy roślinne) i kutym przeziernikiem. Drzwi klatki schodowej drewniane, dwuskrzydłowe, wahadłowe, z nadświetlem, przeszklone, z dekoracją secesyjną. Drzwi prowadzące do korytarzy mieszkalnych drewniane, dwuskrzydłowe z nadświetlem, przeszklone, z podziałami prostokątnymi. Okna – w cokole małe okna suterenne. Otwory okienne parteru, I i II piętra prostokątne, nad oknami II piętra łuk odcinkowy (uwidoczniona konstrukcja z tynkowanym zwornikiem). Okna drewniane o konstrukcji skrzynkowej, w części wymienione na plastikowe.

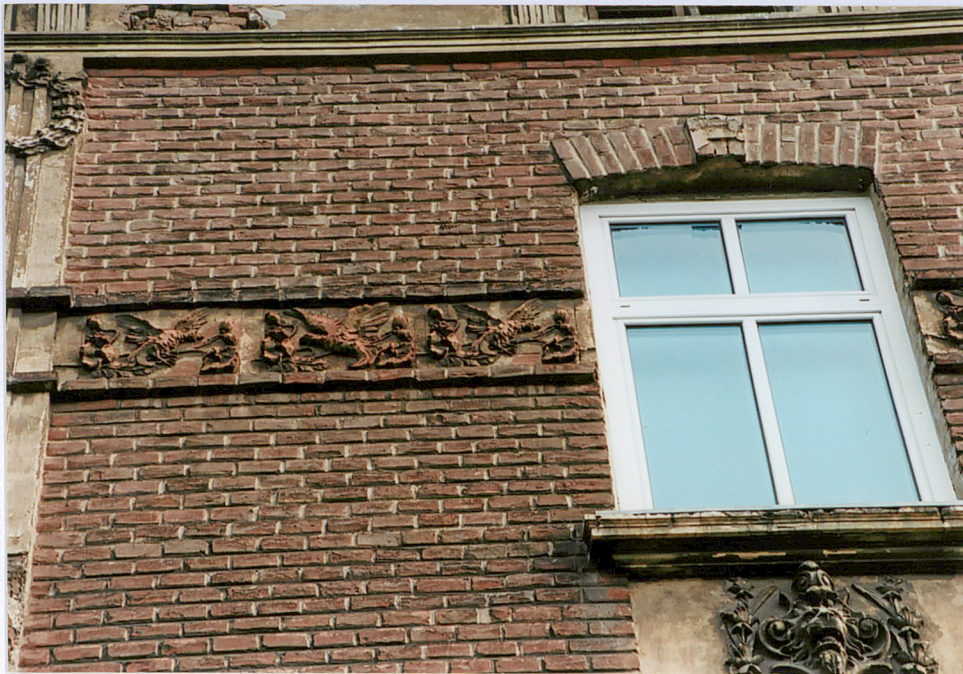
15.

W prostokątnych, zwieńczonych gzymsem, tynkowanych polach między oknami I i II piętra centralne, symetryczne, wypukłe dekoracje z przedstawieniem lwiej maski ujętej w wici roślinne i kampanulami u dołu, na osi. Na wysokości ślepi okien drugiego piętra fryz ceramiczny złożony z identycznych płyt z motywem orła skierowanego ku kwiatom maku i makówkom. Nad oknami konstrukcyjne łuki odcinkowe, z tynkowanym zwornikiem. Ścianka kolankowa tynkowana, z małymi oknami jednopoziomowymi na wszystkich 7 osiach, ujęte kanelowanymi kroksztynami podtrzymującymi gzymś wieńczący. Skrajne osie elewacji, podkreślone delikatnym uskokiem, zwieńczone trójkątными tympanonami z okulusem i zaznaczone w 2 i 3-kondygnacji lizenami zakończonymi w górnej części wieńcami z kokardą. Na osi głównej, nad drzwiami wejściowymi znajdują się dwa balkony z płyt Kleina, na dwóch kanelowanych wspornikach, z motywem liścia kasztanowca. Balustrady kute, secesyjne o falującej, płynnej linii z motywami roślinnymi. Elewacja od ul. Skargi czteroosiowa; oś przylegająca do ul. Barskiej szersza, powtarzająca układ dekoracji skrajnych osi elewacji frontowej, bez groszkowania na cokole. Południowa elewacja 2. traktu cofnięta. W przyziemiu wejście do zakładu usługowo-handlowego, poniżej poziomu chodnika. Na trzech kondygnacjach długie balkony wewnętrzne na czterech wspornikach. Balustrady balkonów dekorowane koncentrycznymi kołami i motywem kwiatu na długiej łodydze. Elewacja północno-wschodnia (tył kamienicy) częściowo pozbawiona dekoracji, m.in. groszkowania, boniowania, fryzu ornamentalnego na wysokości okien drugiego piętra.

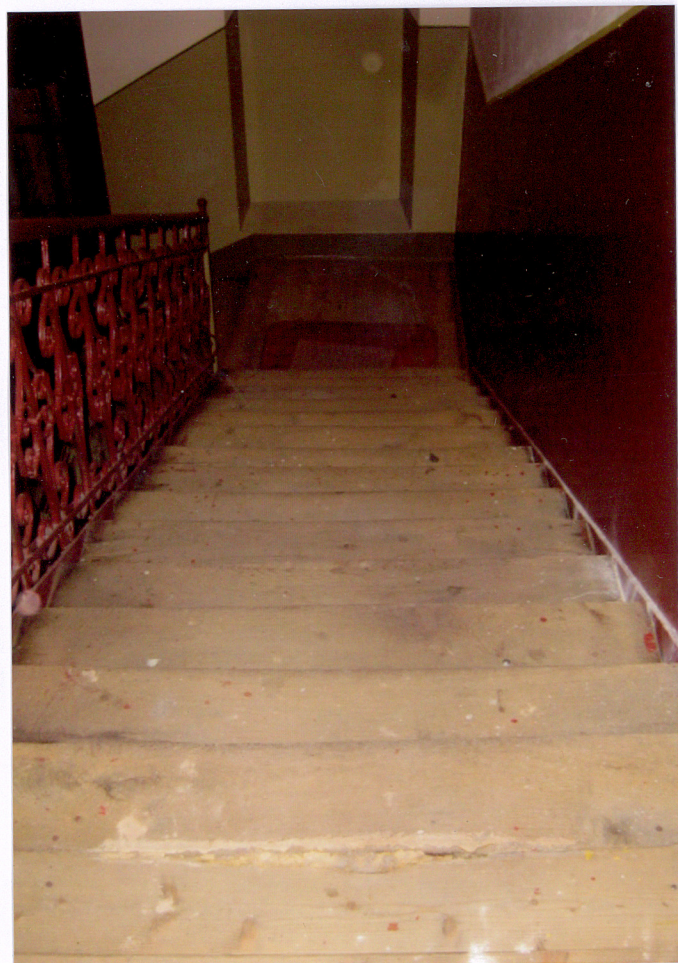
Schody: Schody wejściowe – jasny, żółtawy kamień, 3 stopniowe, z noskami, jednobiegowe, proste. Schody do piwnicy – jednobiegowe, proste, betonowe stopnie. Dwie klatki schodowe. Główna reprezentacyjna – schody drewniane, dębowe, trzykrotnie łamane, zabiegowe z kutą ozdobną balustradą (wzór rytmiczny, spionizowany). Klatka gospodarcza - znacznie skromniejsza, dwubiegowe, powrotne, drewniane, podesty betonowe.

16. Rynna spustowa, kosz odpływowy
17. Widok z dołu na główną klatkę schodową i świetlik
18. Widok z dołu na gospodarczą klatkę schodową
19. Widok na schody głównej klatki schodowej

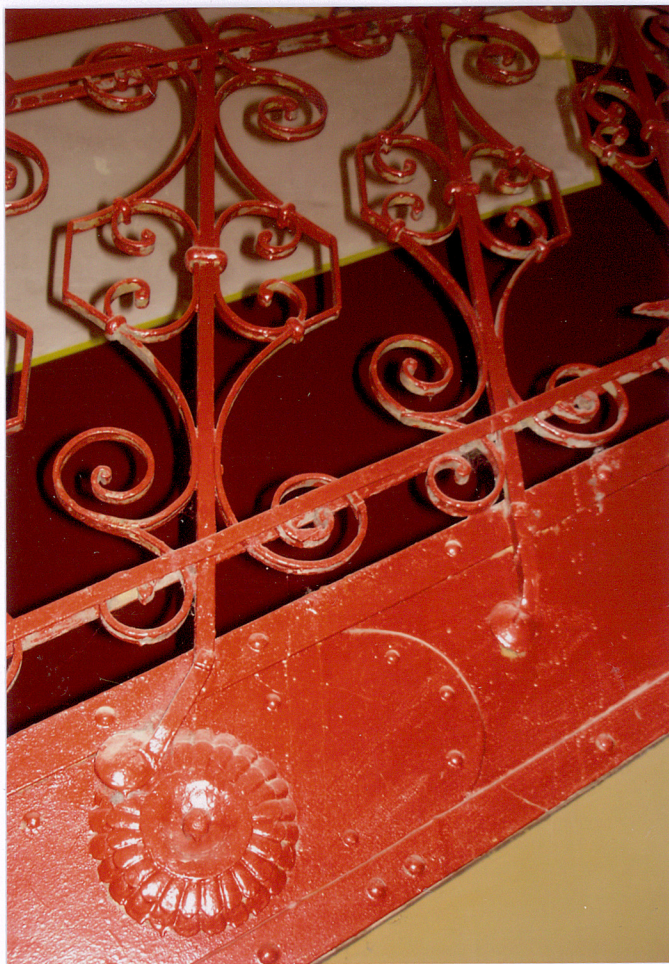
20. Balustrada głównej klatki schodowej (fragment)
21. Drzwi do głównej klatki schodowej i posadzka z płytkami
22. Drzwi do korytarza mieszkalnego
23. Płytki w piwnicy
