KARTA EWIDENCYJNA ZABYTKÓW
ARCHITEKTURY I BUDOWNICTWA

1. Obiekt
KAMIENICA ul. Barska 12

3. Miejscowość
PRZEMYŚL

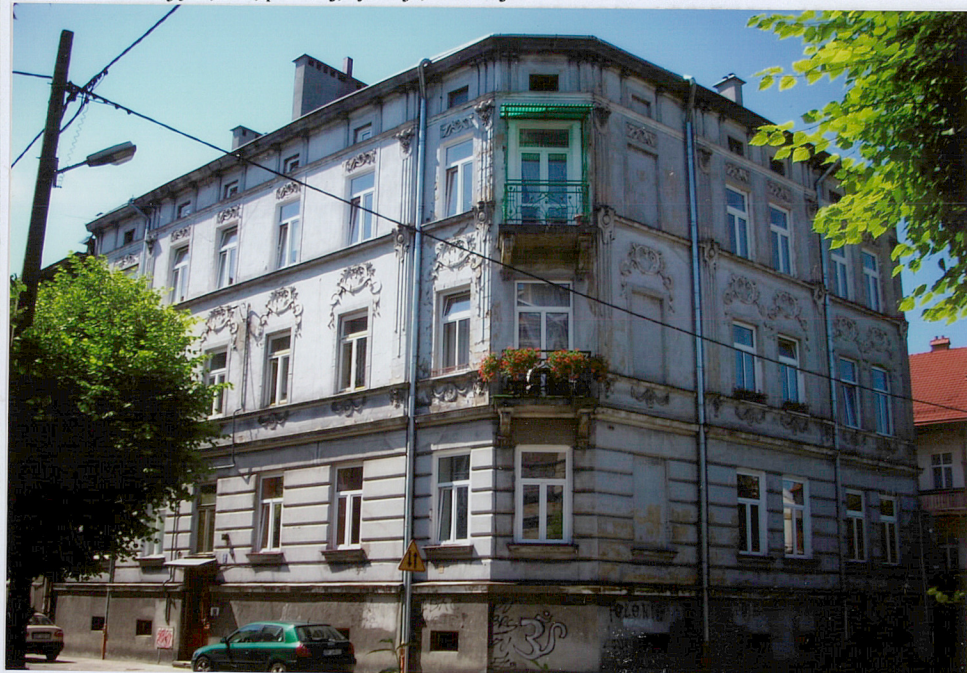
11. Zdjęcia, rzut, przekrój, sytuacja, orientacja

ELEWACJA. Elewacja trójkondygnacyjna z wysokim piwnicznym cokołem i partią strychu. Elewacja od strony ul. Barskiej 6-osiowa, od ul. P. Skargi 5-osiowa, ścięty narożnik 1-osiowy z balkonami na pierwszym i drugim piętrze. Elewacje frontowe obu skrzydeł z nieznacznie wysuniętym ryzalitem środkowym, 4-osiowym od strony ul. Barskiej i 2-osiowym od ul. P. Skargi. Wysoki piwniczny cokół z pięcioma okienkami w każdej z dwu elewacji w kształcie leżącego prostokąta. W elewacji od ul. Barskiej w trzeciej osi od zachodu drzwi wejściowe.

Drzwi wejściowe: drewniane, dwuskrzydłowe, profilowane, w górnej części przeszkłone z metalową kratką o formach esowatych. Nad drzwiami niewielki drewniany daszek. Cokół oddziela od parteru prosty gzyms. W całej elewacji parter boniowany w poziome pasy o głębokim reliefie. Okna prostokątne, jedynie pierwsze okno za narożnikiem od ul. P. Skargi zastąpione blendą. Parter zwieńczony profilowanym gzymsiem działowym. Na obu piętrach krańce elewacji ryzalitów oraz ściętego narożnika flankowane lizenami. Wspierają się one na pasie o charakterze cokołu biegnącego wzdłuż całej elewacji kamienicy (z wyjątkiem partii ściętego narożnika gdzie balkony) pod oknami zakończonymi kierowanym pod lizenami gzymsiem tworzącym równocześnie podokienniki pierwszego piętra. Na lizenach opiera się gzyms przedwieńczający drugie piętro, obiegający całą elewację. Kolejny gzyms tworzący równocześnie podokienniki drugiego piętra przecina lizeny. Lizeny przecięte są kolejnym gzymsiem (z wyjątkiem partii ściętego narożnika gdzie balkony). Lizeny u góry dekorowane ułożonymi antytetycznie dwoma dzbanuszkami pod którymi zawieszona jest kwiatowa girlanda z dużą różą na wyokrąglonym od dołu tle. Spod niego spływają trzy wstęgi, z których środkowa jest dłuższa. Na środkowy gzyms nałożony dekoracyjny kartusz z muszlą u góry i okrągłym motywem secesyjnym w środku. Wszystkie okna elewacji na pierwszym i drugim piętrze otoczone prostą opaską (jedynie w osi na prawo od ściętego narożnika okna zastąpione blendami). Cokoły podokienne pierwszego piętra dekorowane: w kierowanych partiach pod lizenami kwiatem róży, słonecznika i rumianku na tle wstęg, pod oknami owalnymi pionowymi medalionami wypełnionymi głowicą kwiatka, otoczonymi dębowymi girlandami rozpiętymi również po bokach

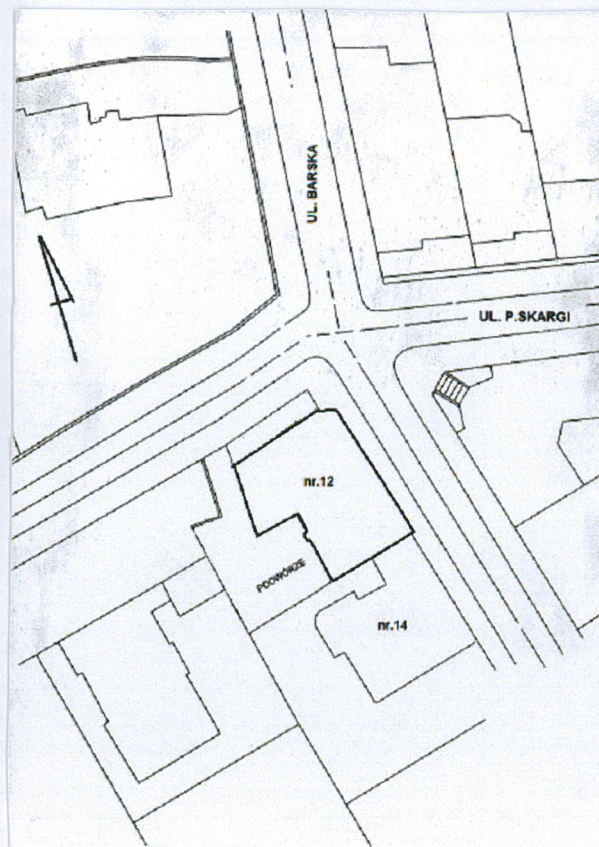
RZUT. Kamienica na planie litery „L”, utworzonej przez dwa stykające się pod kątem ok. 90° prostokątne skrzydło wschodnie dłuższe i północno krótsze ze ściętym narożnikiem. Kamienica dwutraktowa z klatką schodową w środku. Wejście od ul. Barskiej. W środku klatka schodowa i wyjście na podwórkę.

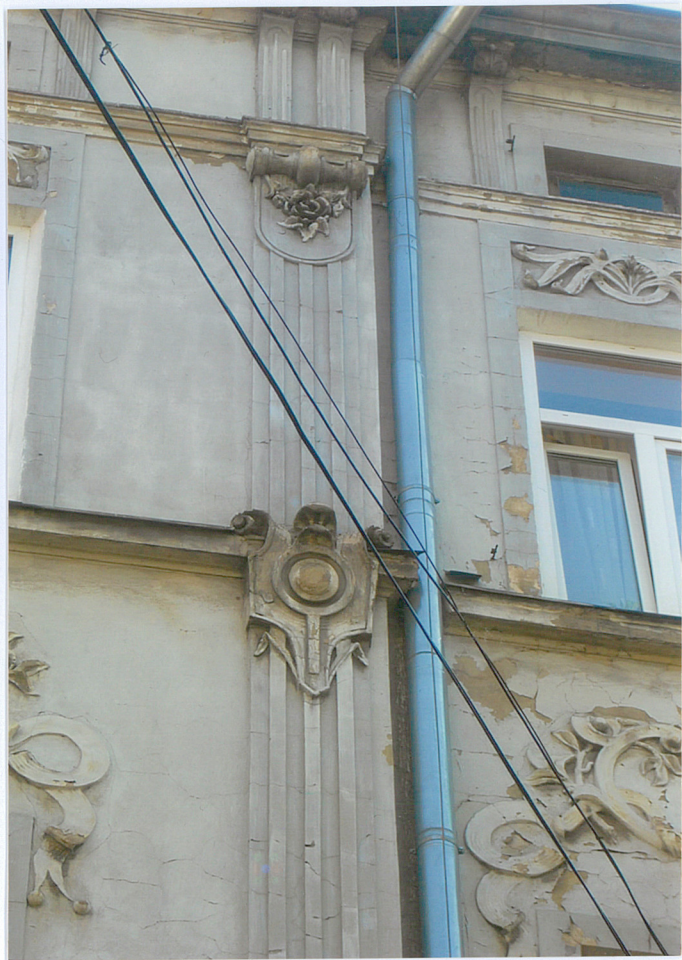
medalionu, nad oknami poziomą owalną formą dekorowaną guzami z gałązkami laurowymi po bokach, w nadokiennikach drugiego piętra płyciny dekorowane kwiatem irysu z długimi powyginanymi liśćmi rozkładającymi się na boki na tle poziomo ułożonego owalnego pierścienia. Całość elewacji zamyka rozbudowany gzyms koronujący wsparty na parach kroksztynów flankujących narożniki oraz okienka strychowe. Kroksztynki dekorowane trzema paseczkami na trzonie i secesyjną wolutą u góry. Okienka w kształcie leżących prostokątów otoczone opaską. W świątym narożniku na pierwszym i drugim piętrze po jednym balkonie. Balkony wsparte na esowato ukształtowanych kroksztynach, otacza je metalowa secesyjna balustrada o motywach geometryczno kwiatowych. Nad balkonem drugiego piętra niewielki daszek o metalowej konstrukcji. Załamana pod kątem ok. 90° elewacja tylna gładka pozbawiona dekoracji. Elewacja równoległa do ul. Barskiej z lekkim wgłębieniem, od strony wewnętrznej trójosiowa; elewacja równoległa do ul. P. Skargi lekko załamana pod rozwartym kątem, dwuosiowa. W miejscach styku obu elewacji na trzech kondygnacjach balkony o załamującej się linii, powtarzającej linię elewacji. Na balkonach prosta balustrada o geometrycznym wzorze. Ściana wschodnia ślepa, ściana północna stykająca się z sąsiednią kamienicą. W wysokiej partii suterrenu piwnicznej drzwi wejściowe do piwnicy z sześcioma okienkami w kształcie leżącego prostokąta. We wnękach każdej z trzech kondygnacji drzwi łączące balkon z klatką schodową i małe prostokątne okienka. Na wszystkich kondygnacjach po cztery prostokątne okna. Całość elewacji zamyka poddasze z pięcioma okienkami strychowymi.

| 3. Fragment elewacji frontowej. | 12. Balustrada schodów. |

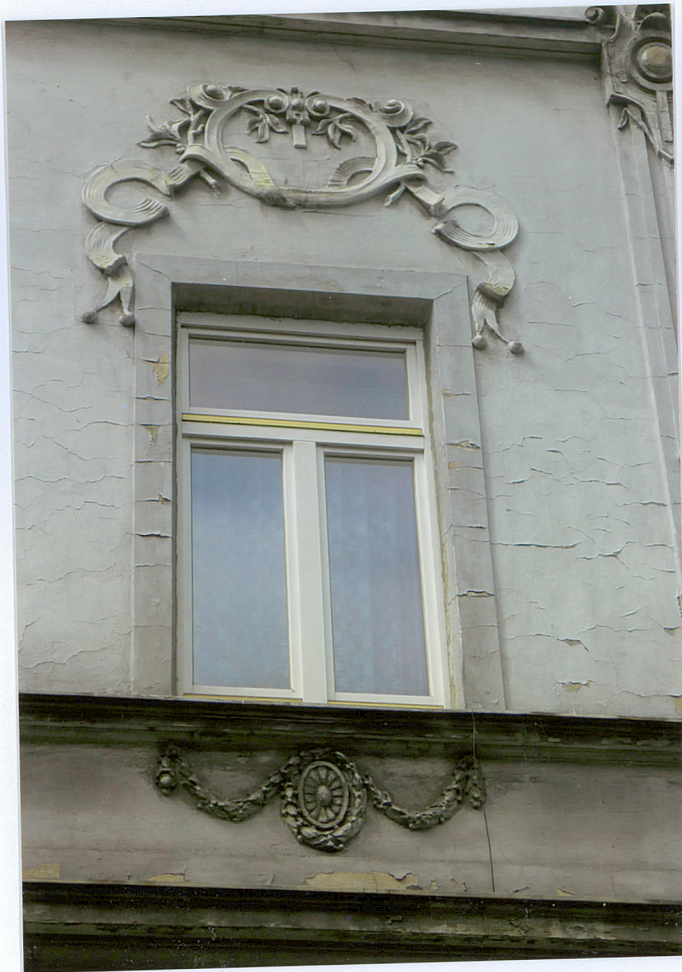
| 4. Fragment elewacji frontowej | 13. Parkiet na podestach schodów. |

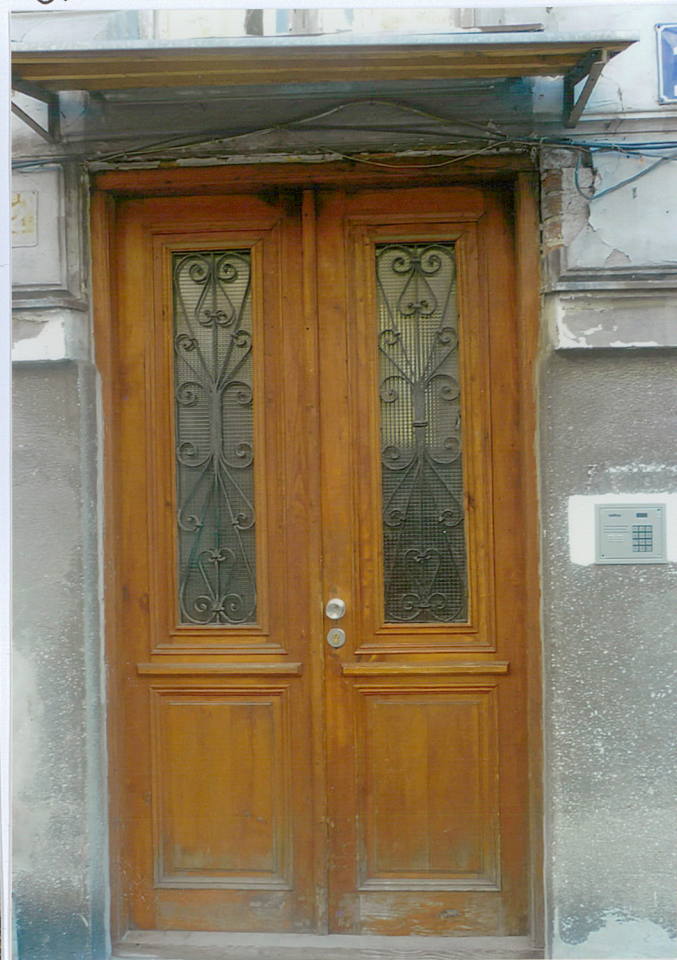
| 5. Drzwi wejściowe w elewacji frontowej. | 14. Drzwi wewnętrzne. |

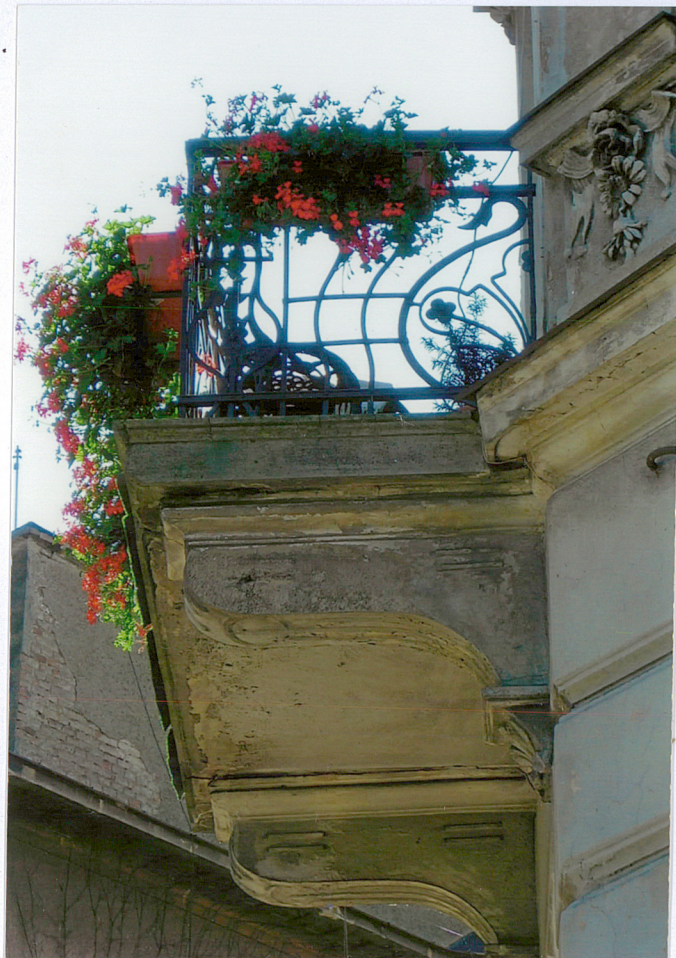
| 6. Balkon w elewacji frontowej. | |

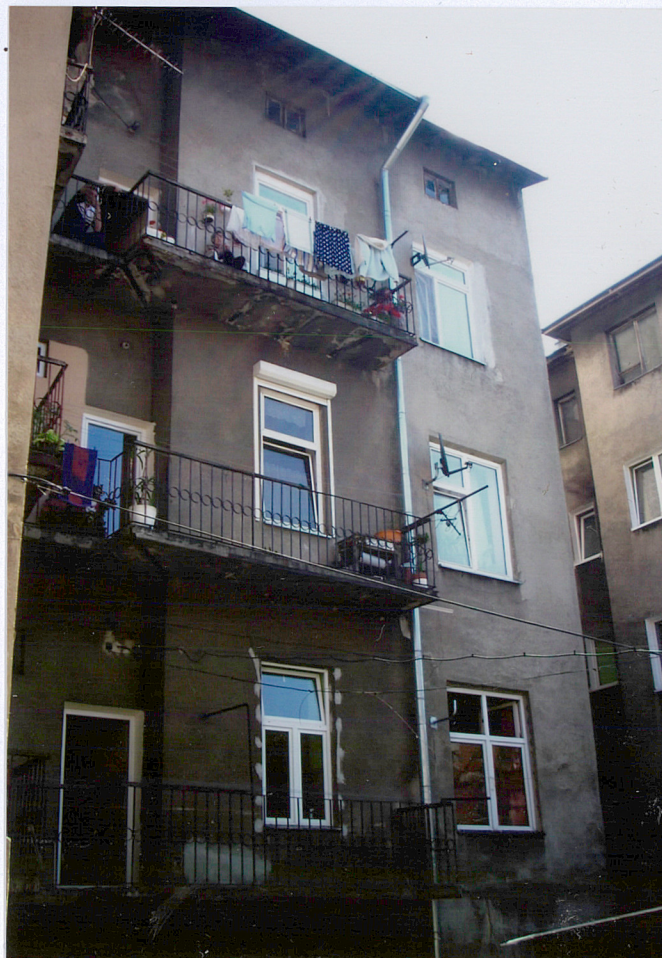
BRYŁA. Budynek trójkondygnacyjny, ze ściętym narożnikiem, całkowicie podpiwniczony z użytkowym poddaszem, nakryta dwuspadowym dachem. Od podwórka dwie ściany zestawione pod kątem 90°.

| 7. Elewacja tylna. | |

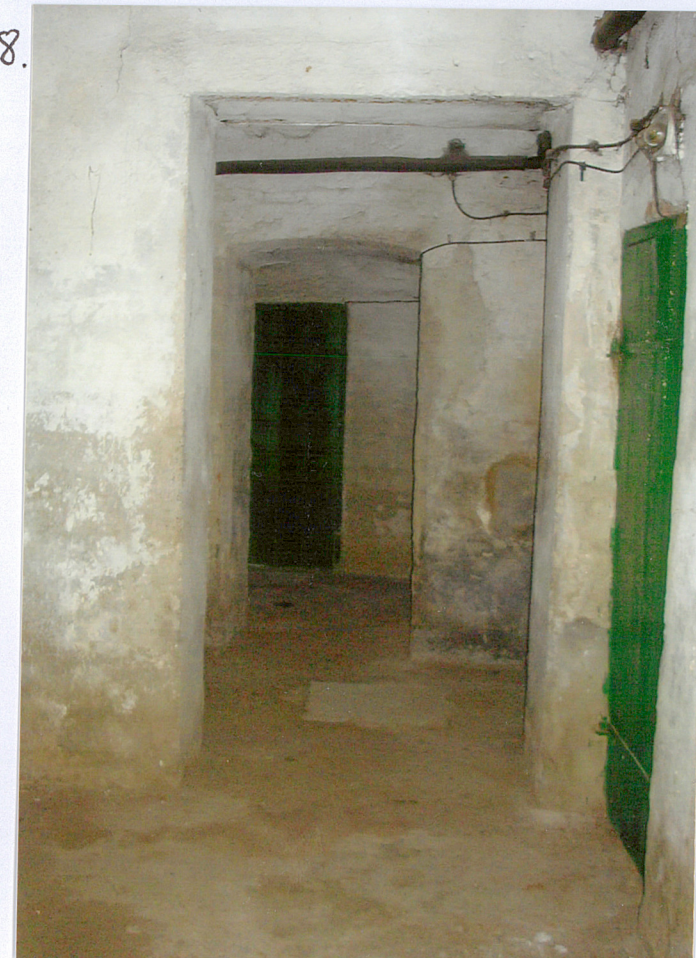
Posadzki, podłogi: piwnice: beton i glinobitka. Sień: posadzka ceramiczna taflowa. Parkiety drewniane.

| 8. Piwnica. | |

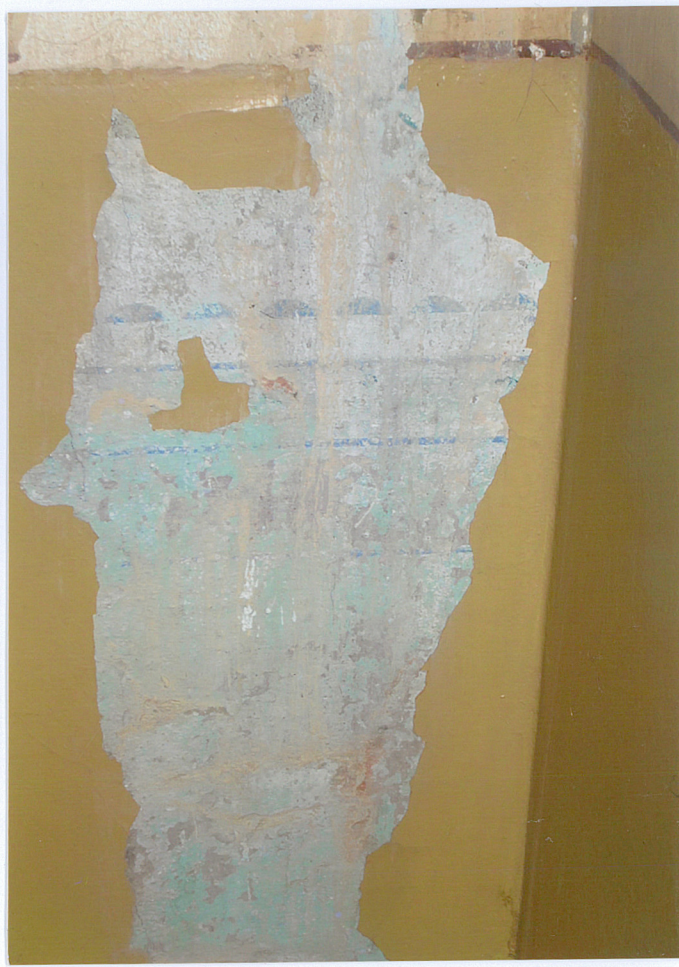
Ściany: zewnętrzne i wewnętrzne ściany konstrukcyjne budynku zbudowane z cegły pełnej. Tynki wewnątrz cementowo-wapienne, na zewnątrz szlachetne gładkie. Wewnątrz, w klatce schodowej spod tynku widoczna pierwotna polichromia ścian.

| 9. Pierwotna polichromia ścian w klatce schodowej. | |

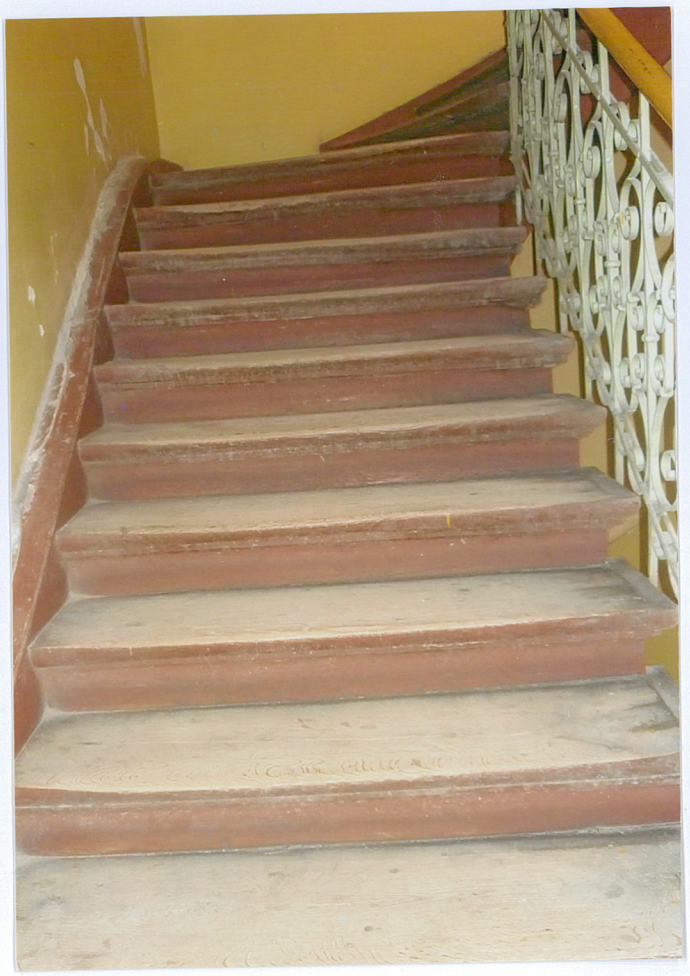
Klatka schodowa: schody zabiegowe, drewniane, balustrada metalowa kuta o drewnianych poręczach. Schody do piwnicy jednobiegowe, betonowe.

| 2. Fragment elewacji frontowej. | 11. Schody. |

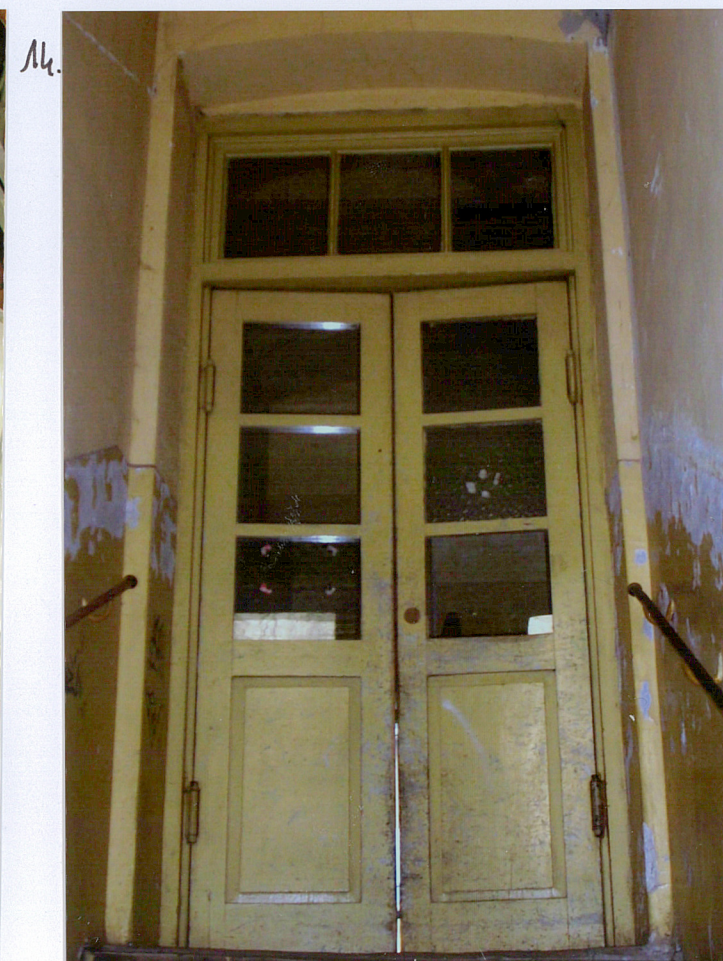
WNĘTRZE I WYPOSAŻENIE. Zasadniczo zachowany pierwotny układ kamienicy, pomieszczenia wtórnie podzielone. Zachowana w dużej mierze klatka schodowa i sień. Pod późniejszymi zachowana częściowo pierwotna polichromia ścian. Drewniane zabiegowe schody. Schody z metalową kutą balustradą o formach esowatych, na podestach drewniane parkiety układane w jodełkę. W sieni posadzka ceramiczna taflowa, płytki sześciokątne trójbarwne, w kolorze beżowym, czerwonym, czarnym, układane w kształt zgeometryzowanych kwiatów. Wewnętrzne drzwi o prostej stolarni dwuskrzydłowej, w części górnej oszklone.
