KARTA EWIDENCYJNA ZABYTKU NIERUCHOMEGO WPISANEGO DO REJESTRU ZABYTKÓW

**MUR OGRODZENIOWY Z KAPLICZKAMI przy kościele par.
rym.-kat. p.w. św. Stanisława bpa**

UHERCE MINERALNE

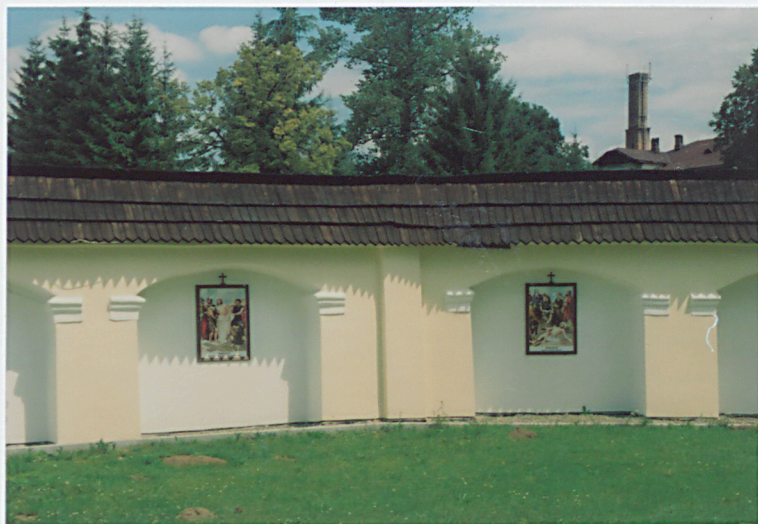
Spis fotografii: 1. Widok na fragment muru od pd.-wsch., 2. Widok na wewnętrzny fragment ogrodzenia kierunku pn.-wsch., 3. Fragment muru od pn.-zach., 4. Fragment ogrodzenia od pn.-wsch., 5. centralna kapliczka przy pn. stronie, 6. otwór strzelniczy, 7. Widok na wewnętrzną stronę ogrodzenia, w kierunku pd.-zach., 8. Brama wjazdowa na plac kościelny, 9. Bramka wejściowa od pd.-zach. strony.

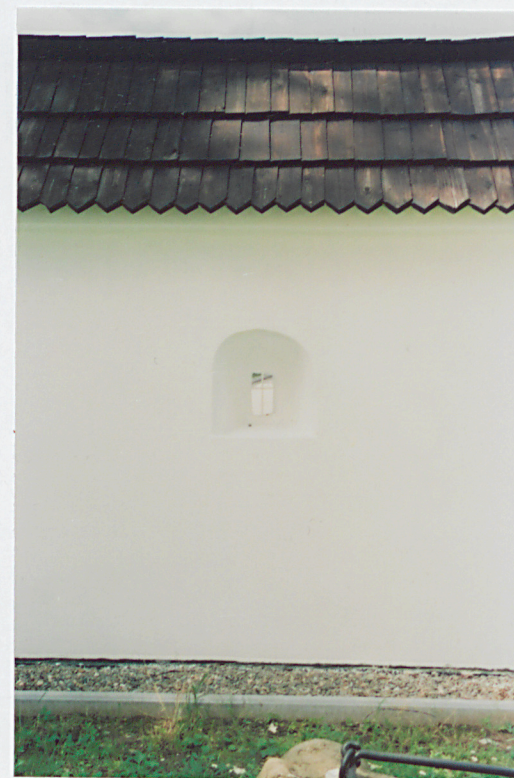
6.

Mur, z wieżą od strony fasady kościoła określał granice dawnego cmentarza przykościelnego. Pełnił też funkcję obronną, o czym świadczą zachowane otwory strzelnicze; w przeszłości wokół otaczała go fosa.
