Dawny zajazd

Leżajsk

Leżajsk, ul. Mickiewicza 11

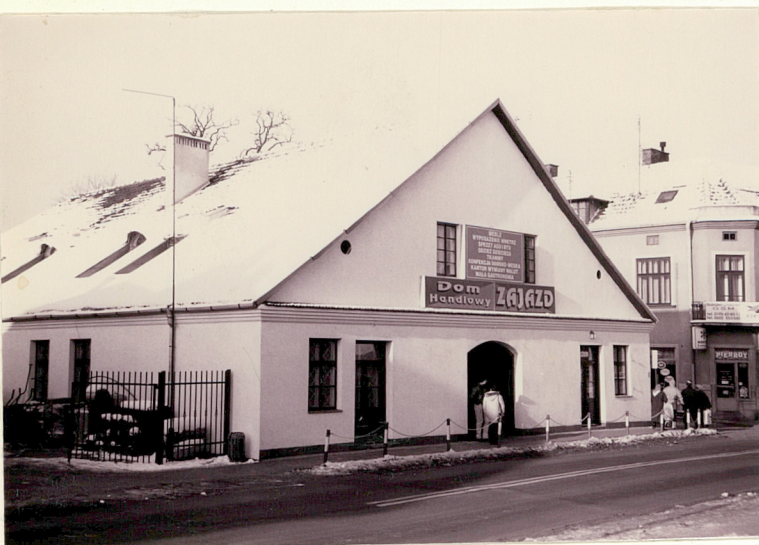
ELEWACJA Wsch.

Elewacja frontowa wsch. pięcioosiowa: na osi środkowej szeroki, zamknięty łukiem spłaszczonym otwór bramny, przy narożnikach otwory okienne, obok których prostokątne otwory drzwiowe. W trójkątnym szczycie dwa otwory okienne poddasza.

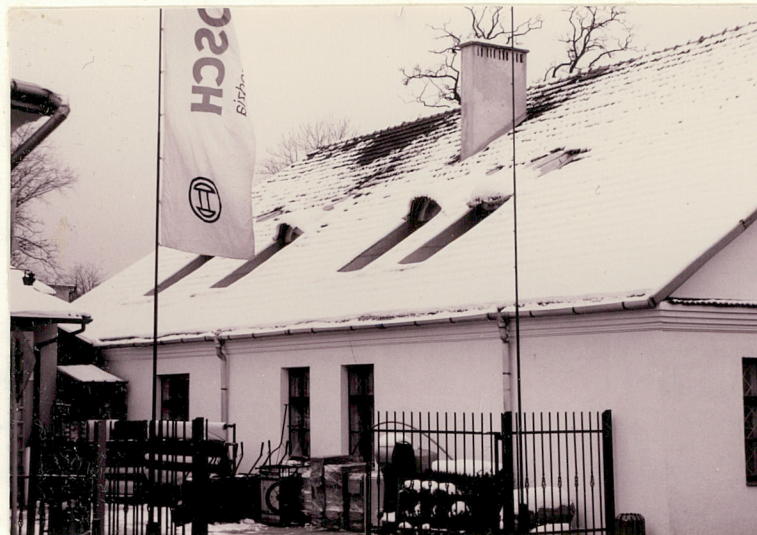
ELEWACJA Półd.

Elewacja pd. czteroosiowa: z czterema otworami okiennymi /jeden szerszy od pozostałych na osi środkowej, dwa z prawej strony i czwarty przy narożniku pd.-zach./.

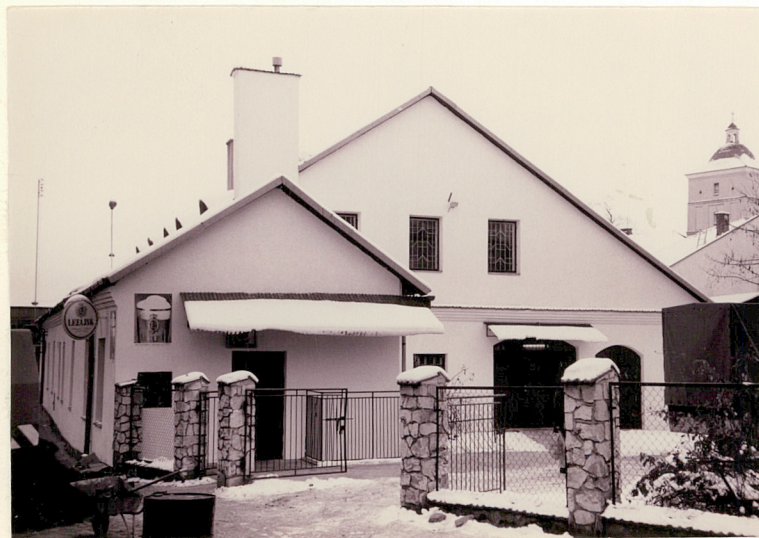
ELEWACJA Zach.

Elewacja zach. pięcioosiowa: z lewej strony przybudówka z otworem drzwiowym od zach., przy której zewnętrzne schody i wejście do podpiwniczenia, w korpusie przy narożniku pd.-zach. dwa otwory drzwiowe zamknięte łukami spłaszczonymi /otwór z prawej strony, szerszy - wejście do sieni/, na osi środkowej dwa niewielkie prostokątne otwory okienne. W trójkątnym szczycie trzy okna poddasza.

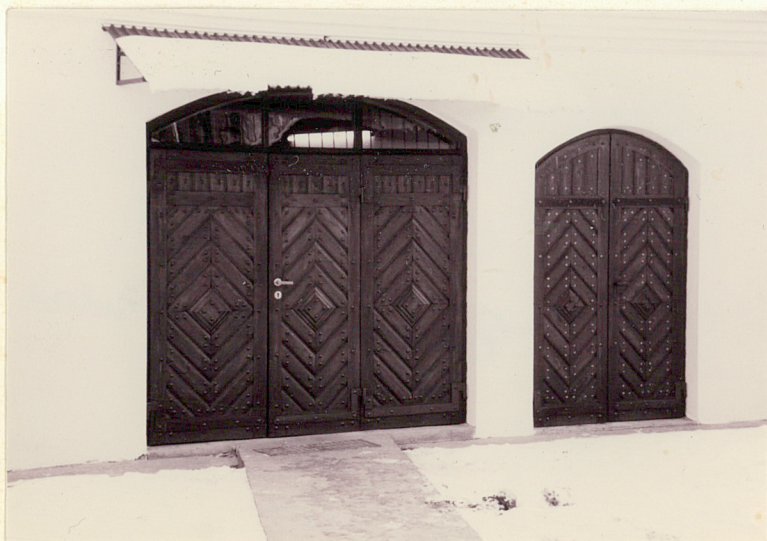
ELEWACJA ZACH. - OTWORY DRZWIOWE

Stolarka drewniana współczesna, okna skrzynkowa, drzwi płycinowo-ramowe, jedno i dwuskrzydłowe. Zewnętrzne w elewacji frontowej dwuskrzydłowe, klepkowe ćwiekowane /zrekonstruowane/, w elewacji zach. j.w. współczesne /do sieni trójskrzydłowe/.

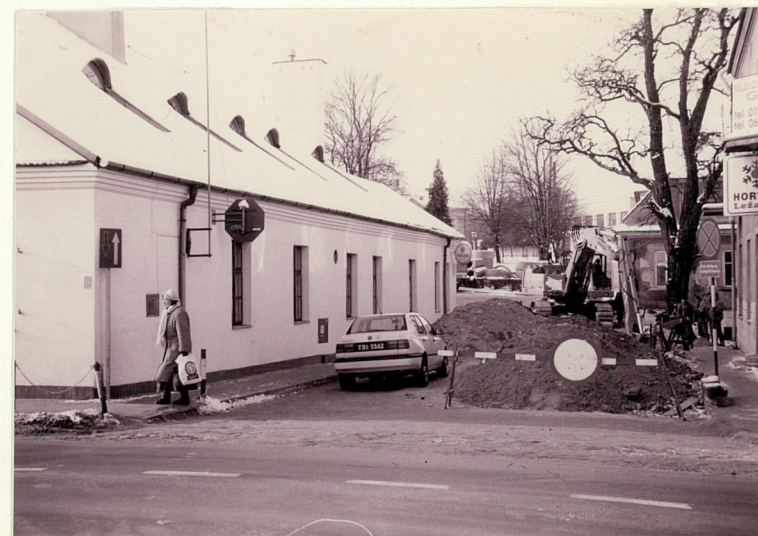
ELEWACJA PŁN.

Elewacja pn. siedmioosiowa: z rozmieszczonymi asymetrycznie otworami okiennymi. Otwór przy narożniku pn.-zach. w przybudówce, przy narożniku pn.-wsch. otwór mały, kwadratowy.

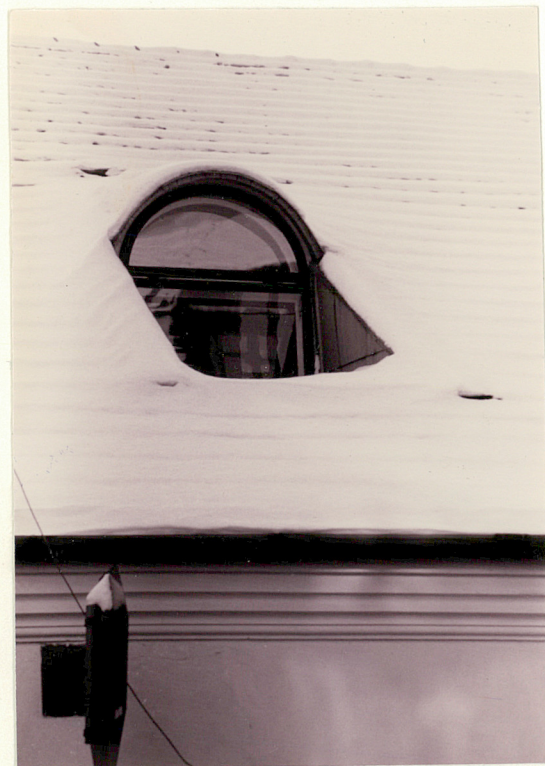
LUKIARNA W POTACI PŁN.

Obiekt usytuowany w centrum miasta po zach. stronie ulicy Mickiewicza, ok.100m na pn. od Rynku i 80m na pd.-zach. od Dworu Starościańskiego. Murowany z cegły, otynkowany, parterowy z mieszkalnym poddaszem, częściowo podpiwniczony, założony na planie wydłużonego prostokąta na osi wsch.-zach. Dach dwuspadowy, konstrukcji krokwiowo-stolcowej pokryty dachówką ceramiczną. W połaciach pd. i pn. lukarny z półkolistymi daszkami pobitymi blachą.
