1. Obiekt

BURSA UKRAIŃSKIEGO GIMNAZJUM MĘSKIEGO  
ob. INTERNAT SPECJALNEGO OSRODKA SZKOLNO-WYCHOWAW-  
CZEGO im. M. GRZEGORZEWSKIEJ

P R Z E M Y Ś Ł

37-700 Przemyśl  
ul. Basztowa 34

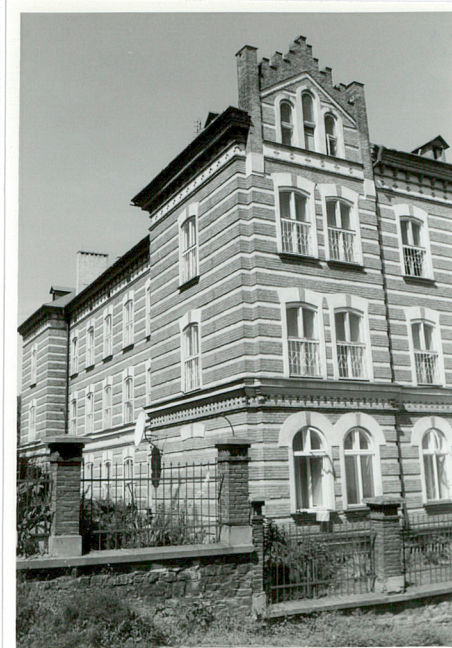
- 1) Elewacja południowa.  
2) Elewacja zachodnia.
