1. Obiekt

GMA CH SA DU REJONOWEGO

1885

SANOK

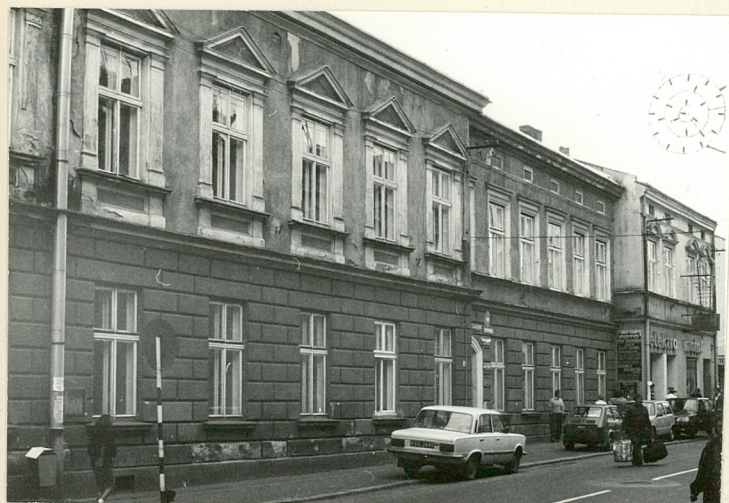
11 Zdjęcia rzut, przekrój, sytuacja, orientacja

Rzut - wydłużonego prostokąta o ukośnych krótszych bokach. Od frontu płytki, rozległy ryzalit środkowy, od tyłu niewielki ryzalit środkowy klatki schodowej. Układ wewnątrz 2-traktowy rozdzielony korytarzem. Sienią przelotową na bocznej osi. Klatka schodowa w tylnym traktie na bocznej osi odsunięta od osi sieni. Wsch. skrzydło budynku jest węższe 1-traktowe.

Bryła - budynek 2-kondygnacyjny częściowo podpiwniczony. Dach 2-spedowy poszerzony nad ryzalitem frontowym. Ryzalit tylny przykryty prostopadłym daszkiem 2-spedowym.

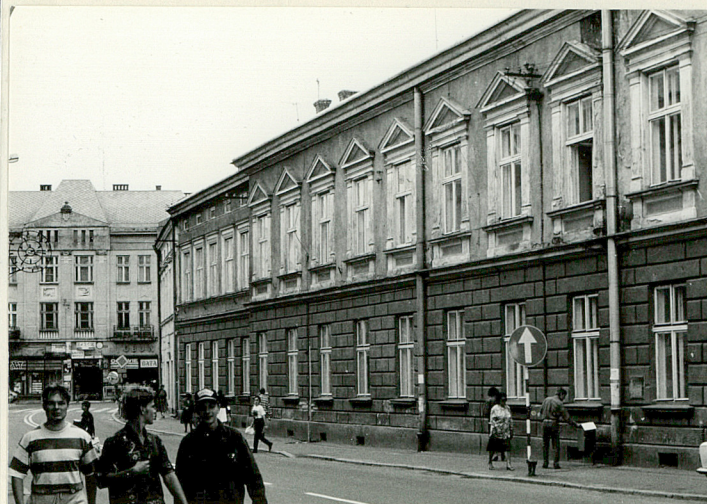
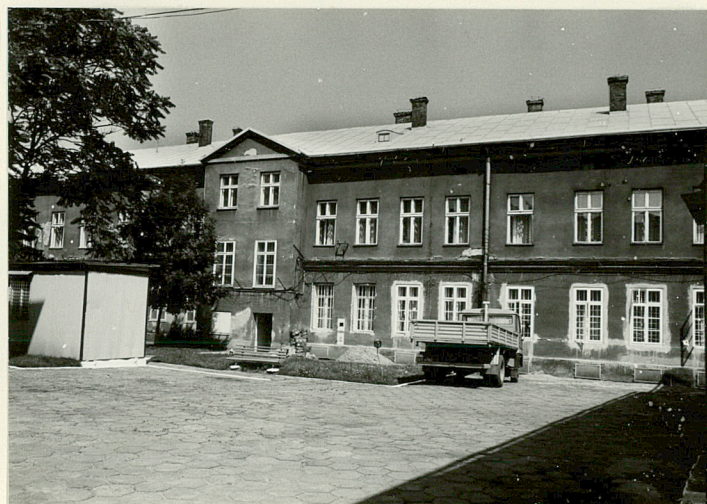
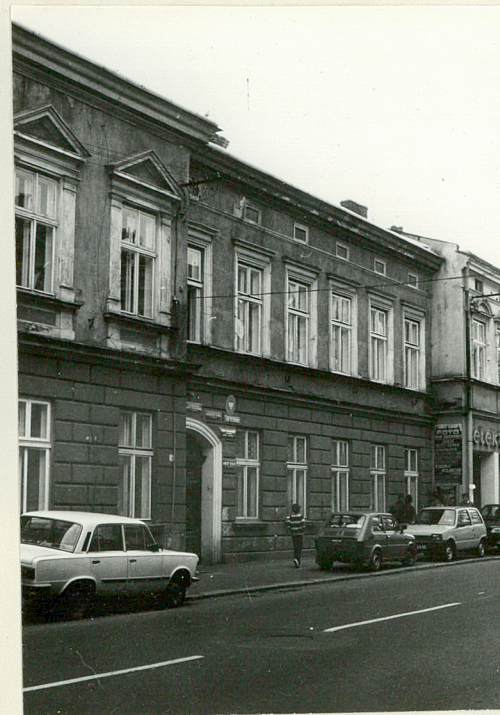
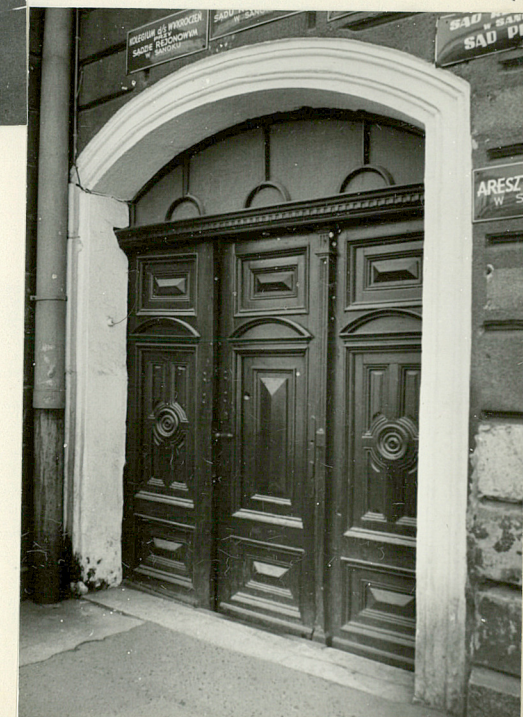
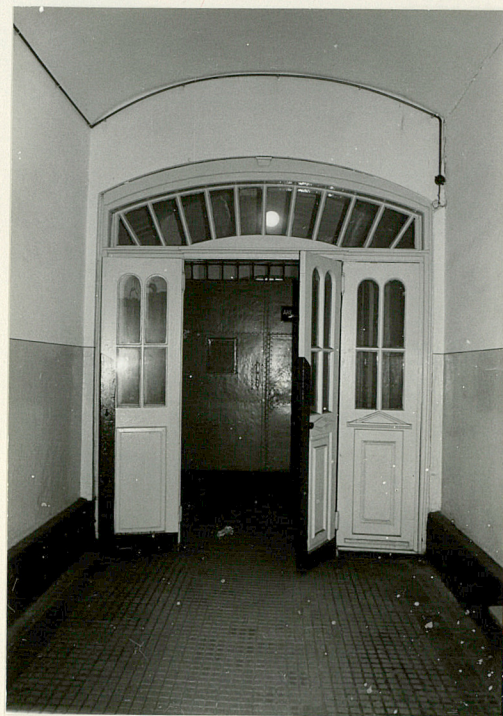
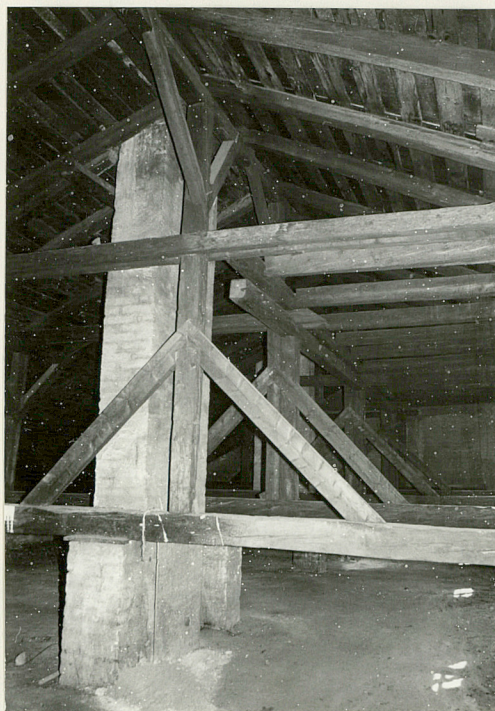
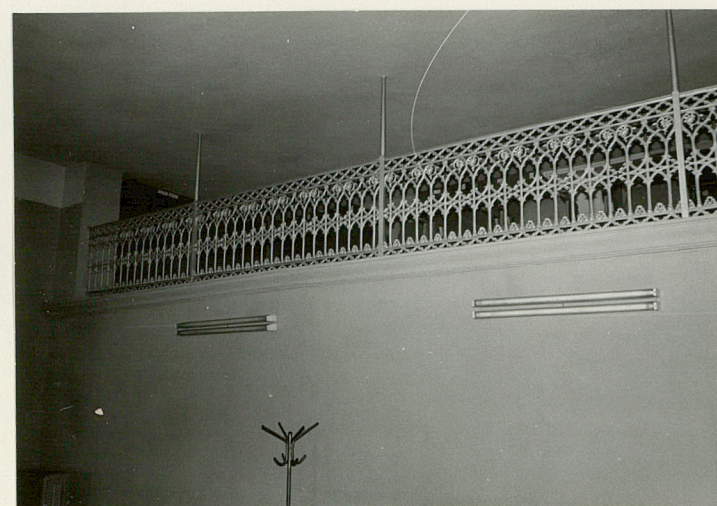
Elewacje - frontowa w strefie parteru boniowana. Otwory okien bez dekoracji z prostym gzymsem podokiennym. Pierwsze piętro oddzielone profilowanym gzymsem. Otwory okienne ryzalitu ujęte w opaski w formie pilastrów wspartych na cokole podokiennym rozczłonkowanym płycinowo. Na pilastrach opiera się segmentowe belkowanie zwieńczone tympanonem trójkątnym. Okna bocznych skrzydeł ujęte są w profilowane opaski, w ciągły gzyms podokienny, i segmentowy gzyms nadokienny. Ścianka kolankowa oddzielona jest cienkim gzymsem. Okienka ujęte są w wąskie opaski. Gzyms wieńczący obszerny profilowany. Elewacje tylna - gładko otynkowana. Kondygnacje oddzielone są szerokim, profilowanym gzymsem; podobny jest gzyms wieńczący.

Wnętrze - korytarz doświetlony jest parą okien wewnętrznych. W jednej z sal pierwszego piętra umieszczona jest galeria dostępna z klatki schodowej.

Stan techniczny bud. dobry. Fundamenty i mury obwodowe bez śladów pęknięć. Tynki zewnętrzne w miarę trwałe, tu i ówdzie uwidaczniają odwarstwienie i ubytki oraz wykwity wskazujące na zawilgocenie murów. Sklepienia i stropy bez pęknięć i odkształceń. Stolarke okienne i drzwiowe dobrze zachowane. Więźba dachowa bez śladów większej destrukcji. Pokrycie w miarę szczelne. Większość pierwotnych struktur budynku oraz układ przestrzenny wewnątrz dobrze zachowane.

Neleży usunąć przyczyny zawilgocenia dolnych partii murów i fundamentów. Asfaltowy chodnik dla pieszych należy wymienić na chodnik z bruku. Wskazane jest odnowienie elewacji. Nie wskazane jest dalsze wymiana stolarki, której stan techniczny jest zadowalający.
