DOM MIESZKALNY – KAMIENICA

przy ul. Józefa Bema 4

PRZEMYSŁ

11. Zdjęcia, rzut, przekrój, sytuacja, orientacja

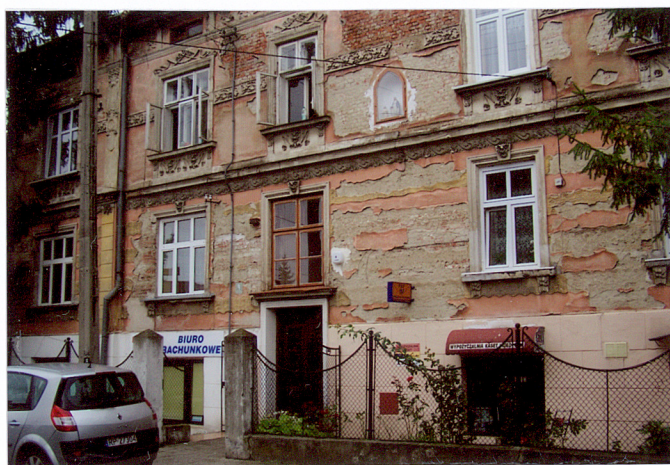
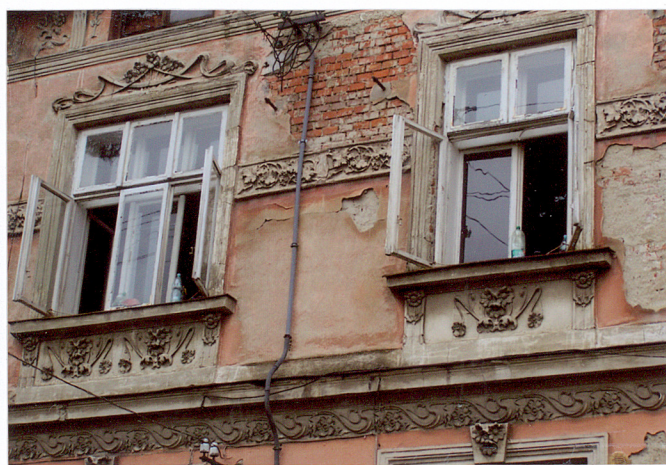
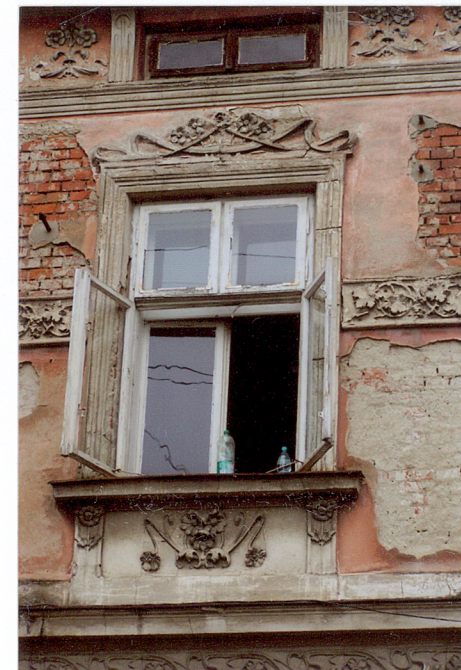
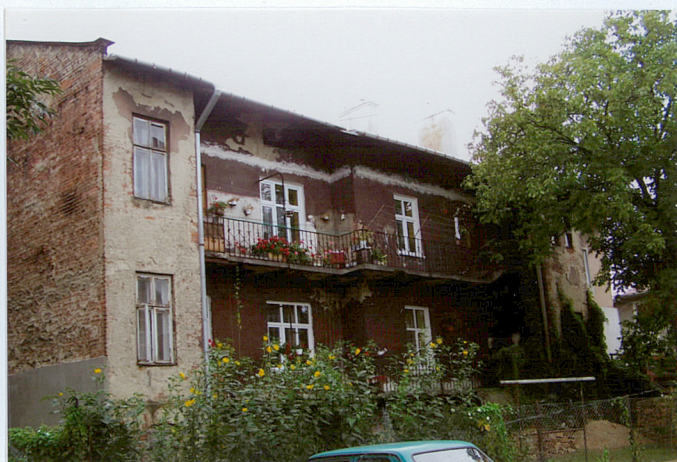
Elewacje: frontowa – dwukondygnacyjna, sześciosiowa, ustawiona na wysokim, gładko otynkowanym cokole piwnic – suterren przeprutym współczesnymi otworami; jednoosiowe części boczne lekko ryzalitowane, ich naroża opięte ozdobnymi pilastrami- w parterze boniowane, na piętrze z głowicami w kwiatów i spływającymi od nich listwami; nad parterem i pod ścianką kolankową przeprowadzone profilowane gzymsy kordonowe, nad całością wydatny gzyms podokapowy. Parter o pasowej dekoracji utworzonej przez pasy różowego tynku i „falujące” pasy tynku brunatnego o strukturze ryty grzebieniem;

Zdjęcia: 1-4. Elewacja frontowa; 5. Elewacja tylna; 6. Sien – widok od wejścia na wschody i drzwi do klatki schodowej; 7-8. Klatka schodowa; 9. Korytarz piwniczny; 10. Wieżba dachowa; 11. Drzwi główne wejściowe; 12. Drzwi do mieszkania na piętrze; 13. Drzwi w mieszkaniu na parterze; 14-16. Piece w mieszkaniu na parterze.

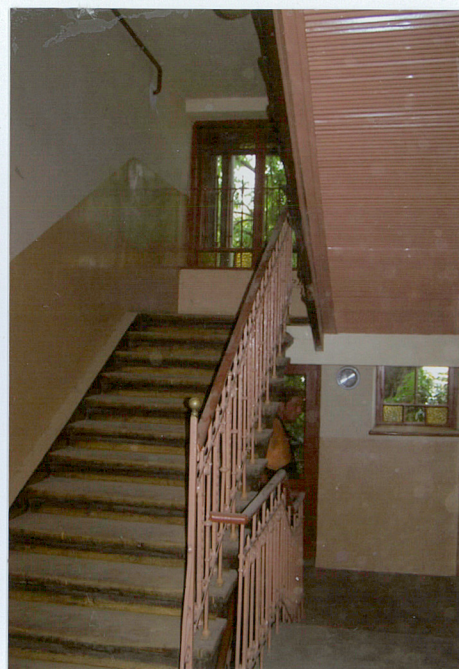
6)

Wnętrze i wyposażenie: budynek zachował układ wnętrza z okresu budowy z niesymetrycznie założoną sienią prowadzącą do usytuowanej w tylnym traktzie klatki schodowej znajdującej się na wyższym poziomie niż wejście – różnicę wyrównują schody w sieni. Układ wnętrza analogiczny na wszystkich kondygnacjach łącznie z piwnicami, w części frontowej - suterrenami. Zachowane galeryjki komunikacyjne w elewacji podwórzowej. Z pierwotnego wyposażenia zachowały się drewniane schody z ozdobną, kutą balustradą, zdobione snycerką oraz ozdobnymi kratami drzwi główne wejściowe, płycinowe drzwi z sieni do klatki schodowej, dwoje drzwi do mieszkań na piętrze o secesyjnej stylistyce przeszklone kolorowym szkłem, zachowane częściowo we wnętrzach drzwi płycinowe w szpaletach drzwi i okna na galeryjki tylne z kolorowymi szybami i szkłem miodowym oraz dwa piece z ozdobnych kafli w mieszkaniu po prawej stronie parteru, częściowo zachowane dębowe parkiety klepkowe.

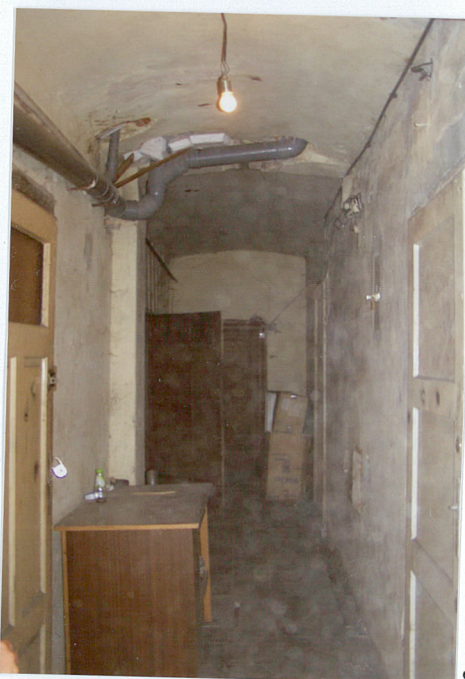
10)

Materiał, konstrukcja, technika: budynek zbudowany z cegły pełnej, tynkowany, *stropy* płaskie, drewniane, z podsufitką, w suterrenach i piwnicach sklepienia ceglane odcinkowe i odcinkowe na stalowych dźwigarach; *więźba dachowa* drewniana, stolcowa; *dach* kryty blachą i papą; *schody* dwubiegowe, powrotne, konstrukcji drewnianej z podniebiem wyłożonym blachą falistą, stopnie drewniane z ozdobną kutą balustradą z drewnianą poręczą i mosiężnymi kulkami pochwytowymi, w sieni schody wyrównawcze betonowe; *posadzki* – w sieni, klatce schodowej i podestach schodów sześciokątne płytki terakotowe czerwone i białe, w mieszkaniach zachowane dębowe parkiety (jodelka), w pomieszczeniach sanitarnych i kuchennych współczesne płytki ceramiczne, w piwnicach płytki betonowe; *stolarka* – drzwi główne wejściowe z okresu budowy – dwuskrzydłowe płycinowe z przeszklonymi skrzydłami, opatrzone w ozdobne kraty z literami *M* i *P*, do klatki schodowej drzwi płycinowe dwuskrzydłowe; do mieszkań zachowane dwoje drzwi płycinowych, o secesyjnym rysunku przeszklonych kolorowym szkłem skrzydeł, z nadświetlami, na klatce schodowej zachowane drzwi na galeryjkę tylną o barwnych przeszkleniach (szkło miodowe); we wnętrzach częściowo zachowane drzwi płycinowe, dwuskrzydłowe ze szpaletami; poza tym drzwi współczesne płytowe i płycinowe, dwu- i jednoskrzydłowe; okna – zachowane stare okna drewniane, dwupoziomowe, skrzynkowe, 4- i 6-kwaterowe z oryginalnymi klameczkami, okna klatki schodowej z drobnymi podziałami i kolorowym szkłem; część okien wymienionych na plastikowe.
