KARTA EWIDENCYJNA ZABYTEKÓW ARCHITEKTURY I BUDOWNICTWA

DWÓR w zespole Dworu Starościńskiego

I. 1760-1770

LEŻAJSK

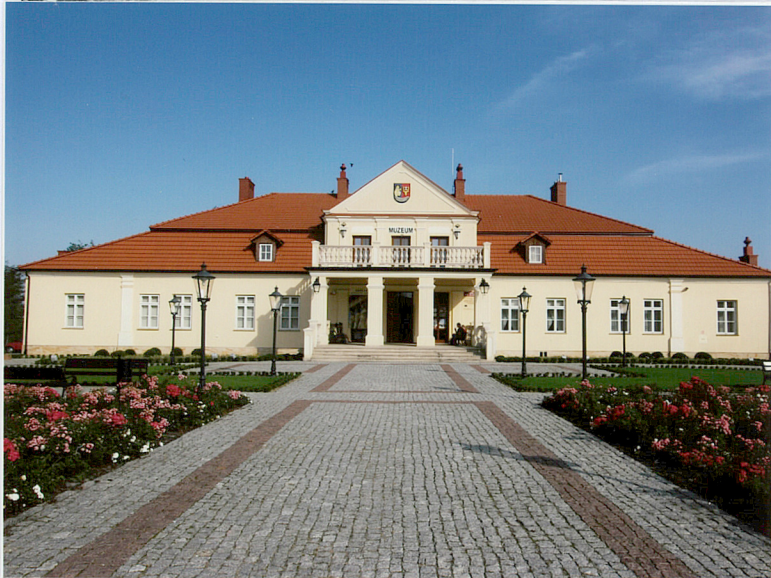
Widok od zachodu

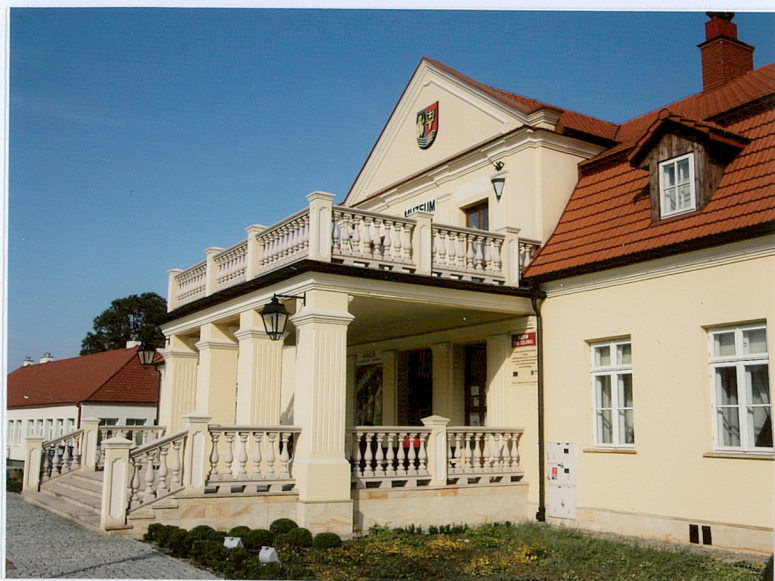
1. Portyk
2. Elewacja północna
3. Elewacja wschodnia

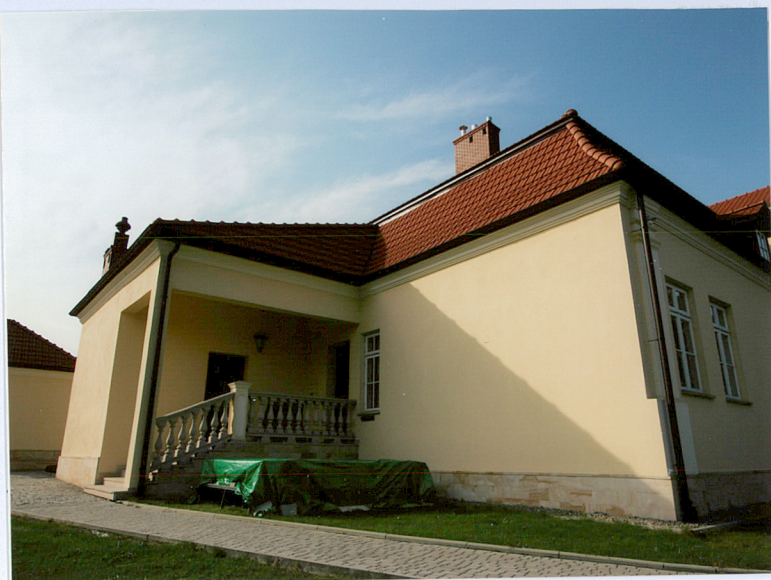
4. Elewacja południowa

Elewacja frontowa: trzynastoosiowa, trzy osie w centrum – otwory drzwiowe, cztery po bokach portyku, po jednej w przybudówkach; korpus wydzielony parą pilastrów na wysokich cokołach. Filarowy portyk z tarasem przed facjatą. Schody, portyk po bokach oraz taras ograniczone tralkową balustradą. Facjata dzielona czterema pilastrami na trzy osie. Pilastry podtrzymują gzyms koronujący, powyżej trójkątny oprofilowany szczyt z herbem powiatu. Elewacja północna: jednoosiowa z pilastrem w wsch. narożniku; przybudówka ślepa z pseudoryzalitem. Elewacja wschodnia; korpus jedenastoosiowy, naroża zaakcentowane pilastrami na wysokich cokołach, analogiczne wydzielają trzy centralne osie i mają przedłużenie w pilastrach facjaty, która rozwiązana podobnie jak zachodnia. Pn. narożnik elewacji, w partii cokołu wzmocniony przyporą, powyżej w formie ćwierć kolumny. Elewacja południowa: dwuosiowa, drzwi poprzedzone schodami z tralkową balustradą.

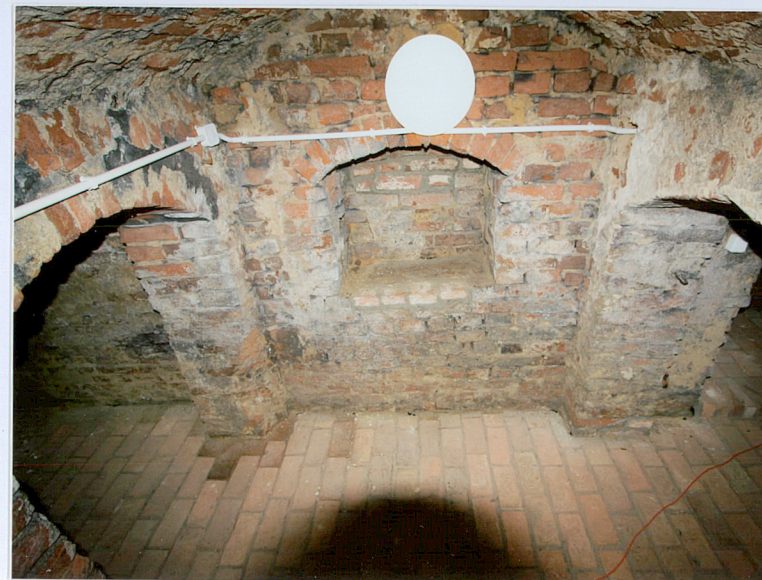
5. Zejście do piwnic dolnych

- schody: 1. zewnętrzne: żelbetowe, jednobiegowe obłożone piaskowcem 2. wewnętrzne: a) do piwnicy dolnej ceglane jednobiegowe b) do piwnicy górnej betonowe, jednobiegowe dwukrotnie przełamane c) na poddasze betonowe obłożone piaskowcem, jednobiegowe łamane

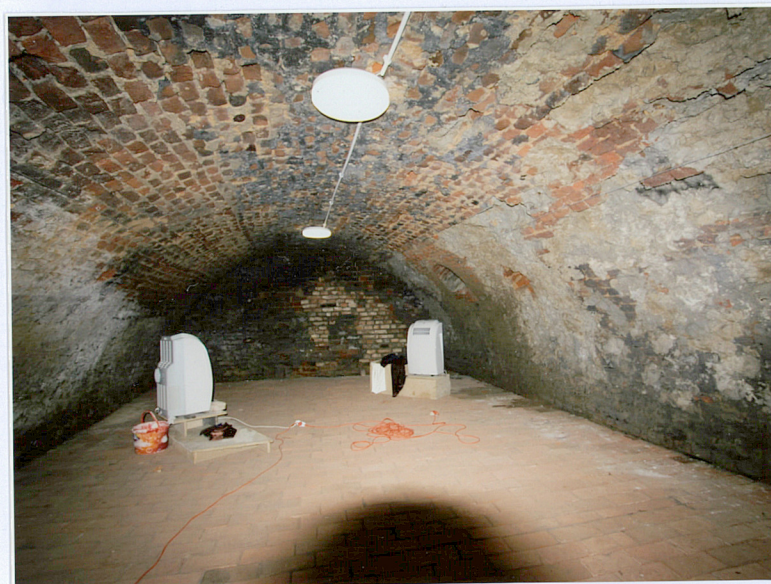
6. Piwnica dolna

- ściany: murowane z cegły, oprócz piwnic dolnych tynkowane; cokół zewnętrzny z piaskowca
- sklepienia i stropy: piwnice dolne – sklepienia ceglane kolebkowe; piwnica górna strop płaski; nad parterem i środkową częścią poddasza stropy drewniane, belkowe; w części pomieszczeń wzmocnione dodatkowymi belkami stalowymi

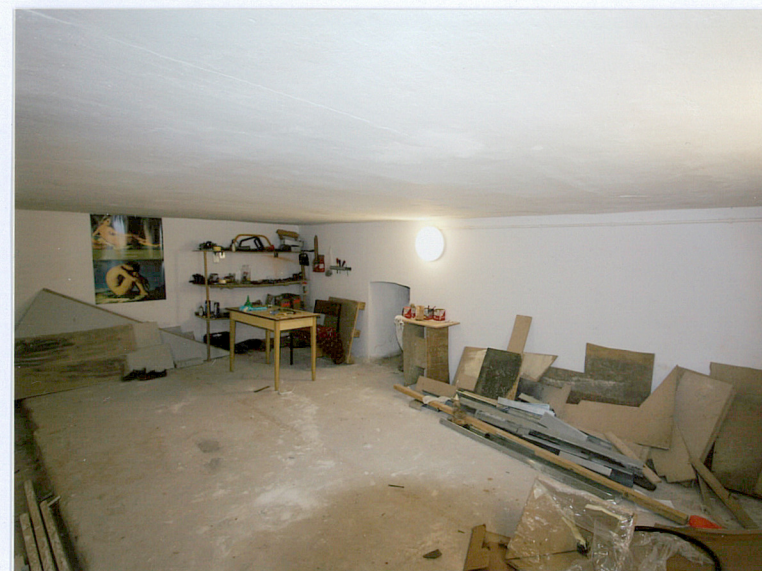
7. Piwnica górna

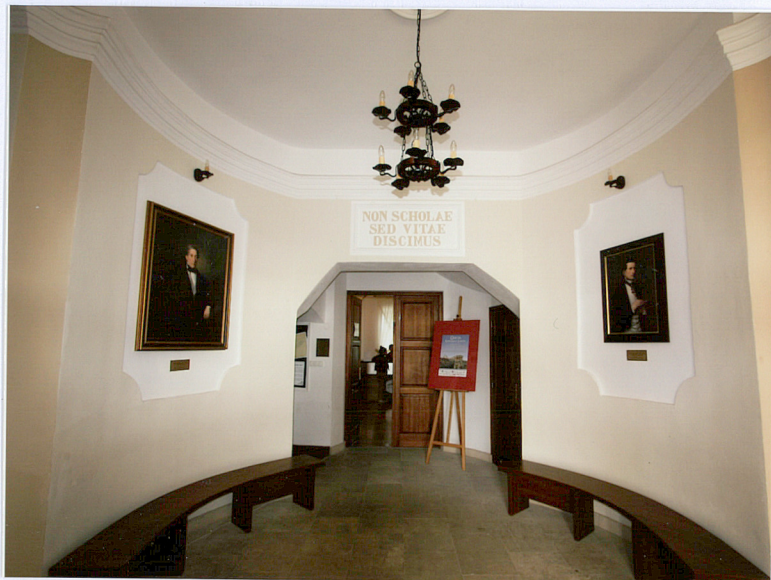
8. Hol
9. Duża sala konferencyjna
10. Duża sala konferencyjna - kominek

Wnętrze: Na osi hol, w części frontowej prostokątny, w głębi o zarysie liczby 8, ściany dekorowane płycinami, gzymsem wieńczącym. Z holu dwa zejścia do piwnic pn. do dolnych, pd. do górnych. W części pd. parteru – sale konferencyjne, oraz zaplecze gospodarcze. W części pn. – sale ekspozycyjne, magazyn, zaplecze sanitarne. Na poddaszu – w facjacie sala ekspozycyjna i biurowa; - po bokach sale wystawowe z wyeksponowaną więźbą dachową oraz przewodami kominowymi.

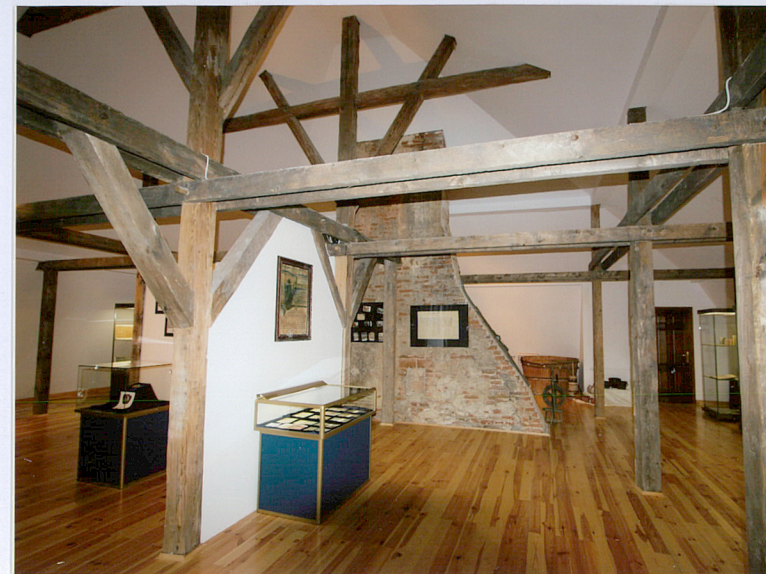
12. Wieżba

- więźba dachowa: drewniana konstrukcji płatwiowo-krokwiowej o układzie mieszanym przekryta dachówką marsylką
- podłoga: a) piwnice: dolne - podłogi ceglane, górna – wylewka betonowa b) parter - w holu piaskowiec, w pomieszczeniach pn.-wsch. (sanitariaty) i pd.-wsch. (gosp.) płytki ceramiczne, w pozostałych parkiet c) poddasze – podłoga biała

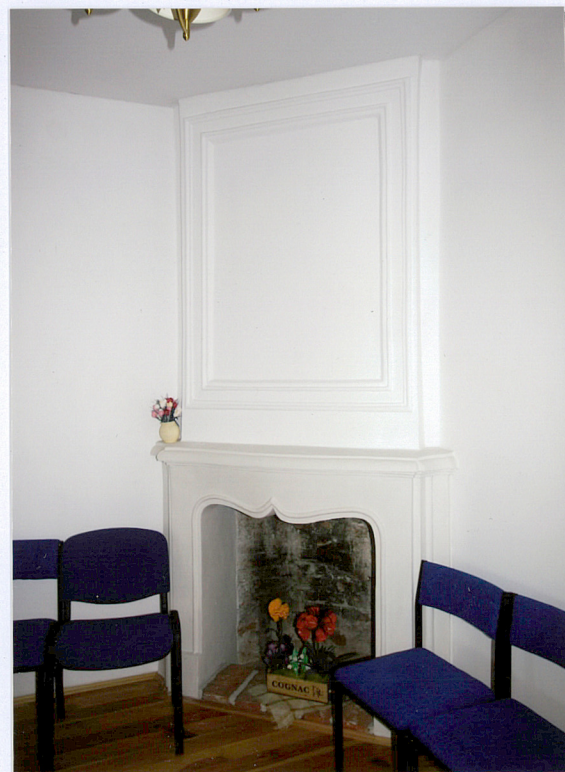
13. Facjata - kominek

Wyposażenie: Zachowane dwa kominki (jeden marmurowy, architektoniczny w dużej sali konferencyjnej, jeden w wsch. pomieszczeniu facjaty) i jeden częściowo (parter pd. pomieszczenie gospodarcze)
