542/1
CERKIEW P.W. PODWYŻSZENIA KRZYŻA ŚWIĘTEGO,
OB. KOŚCIÓŁ P.W. ŚW. JANA CHRZCICIELA

XVIII/1844/1936

Z W I E R Z Y Ń

1. Miejscowość	Z W I E R Z Y Ń	5. Obiekt (nazwa jak w karcie)	6. Zawartość wkładki (nazwa materiału uzupełniającego)
2. Gmina:	Olszanica	CERKIEW	Ad. pkt. 13, cd. opisu; ad. pkt. 11, zdjęcia, orientacja
3. Województwo	podkarpackie	P.W. PODWYŻSZENIA KRZYŻA ŚWIĘTEGO, OB. KOŚCIÓŁ P.W. ŚW. JANA CHRZCICIELA

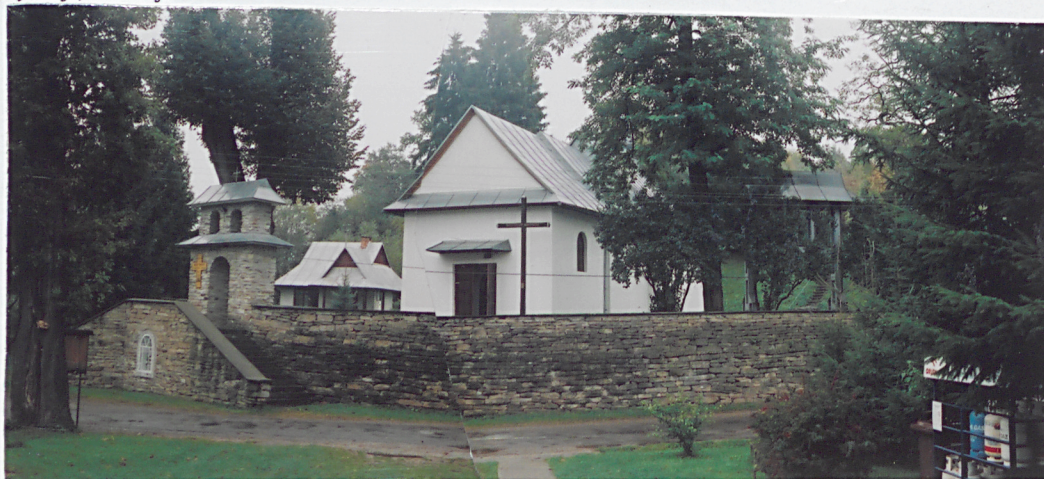
1

Rzut. Na wydłużonym rzucie, trójprzestrzenna, z półkoliście zamkniętym santuarium i przedłużoną częścią zachodnią. Od północy do sanktuarium przylega niewielka, prostokątna zakrystia.

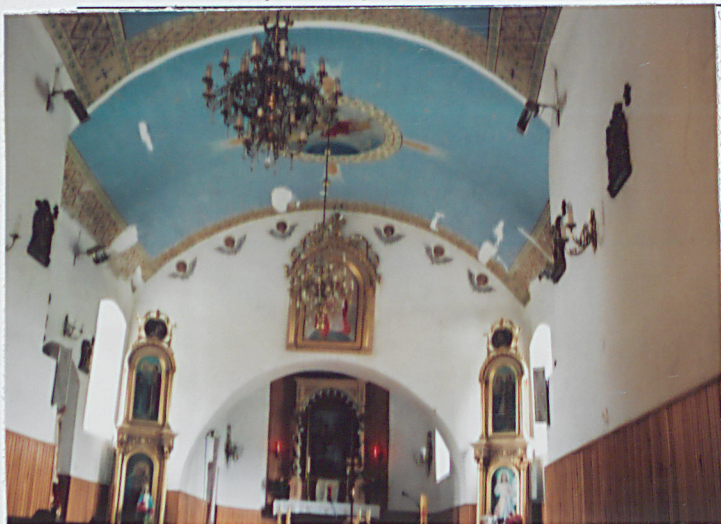
6.

- 1 Widok ogólny od zachodu.
- 2 Widok ogólny od mostu na Sanie
- 3 Elewacja południowa
- 4 Elewacja północna.
- 5 Sytuacja
- 6 Wnętrze, widok na ołtarz.
- 7 Wnętrze, widok na chór
- 8 Polichromia stropu w sanktuarium.
- 9 Polichromia sklepienia w nawie.
- 10 Polichromia ścian w nawie.
- 11 Brama i ogrodzenie.
- 12 Wykonanie odwodnienia.

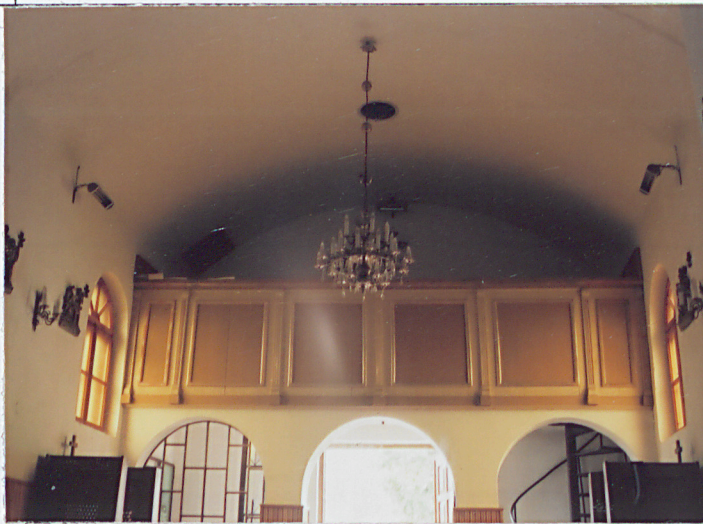
7.

Wnętrze. W sanktuarium strop płaski. Pozostałe części świątyni nakryte spłaszczonymi sklepieniami kolebkowymi. Od zachodu chór drewniany na trzech półkolistych arkadach filarowych. Posadzki z płytek ceramicznych. (cd.we wkładce)

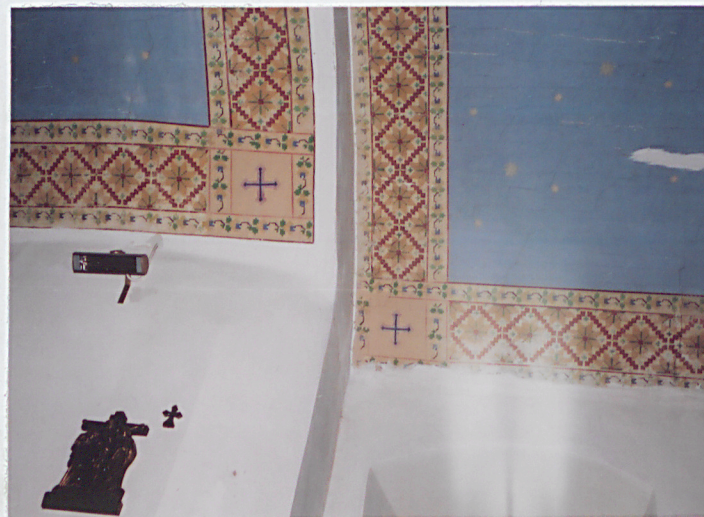
10.

Wypożyczenie. W nawie i sanktuarium zachowane środkowe malowidła: Chrystus Spas i Bóg Ojciec. Na ścianie nawy pozostałości dekoracji ornamentalnej o „ruskich”, geometrycznych motywach. Zachowane dwie ikony, stanowiące pozostałość ikonostasu.

20. Najpilniejsze postulaty konserwatorskie Zabezpieczenie i konserwacja polichromii. Wskazane zbadanie rzeczywistego stanu murów i penetracji wody.

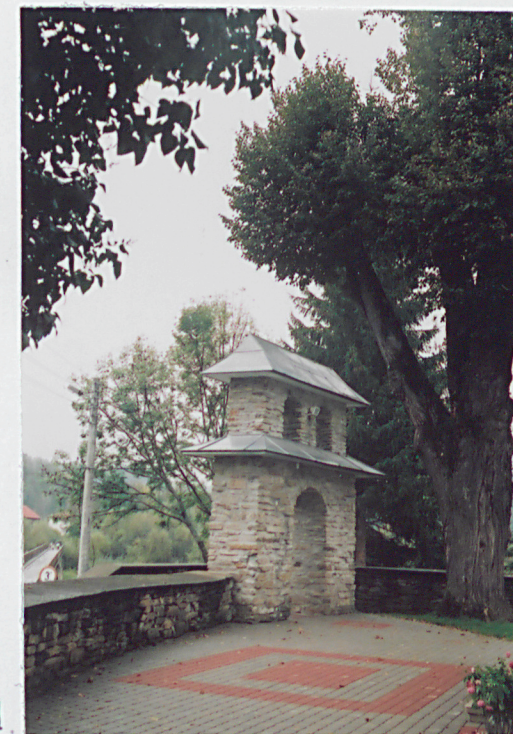
11.

Cerkiew zbudowana w XVIII w., może nawet w końcu XVII. Do 1805 r. była parafialna. Później zrujnowana, następnie wyremontowana i ponownie konsekrowana w 1844 r. Kolejny remont w 1936 r. Prawdopodobnie wtedy został zbudowany mur z bramą; według informacji miejscowej budowali go Włosi, zatrudnieni przy budowie tunelu dla elektrowni. Ok. 1965 r. zlikwidowany został ikonostas, po kradzieży części ikon (na płótnie). W 1980 r. wymieniono dach – więźbę, pierwotnie kołkowaną zastąpiono konstrukcją stolcową, dano nowe pokrycie blachą. Ok. 2002 r. wymieniono zachodnią, drewnianą część na murowaną. W tym czasie odbudowano także uszkodzoną bramę i osłonięto betonem koronę muru.
