1. Obiekt zabytkowy

Cerkiew fil. pw. Zmartwychstania Pańskiego

gm. OLSZANICA  
Twierzyń / 3 gburcino /

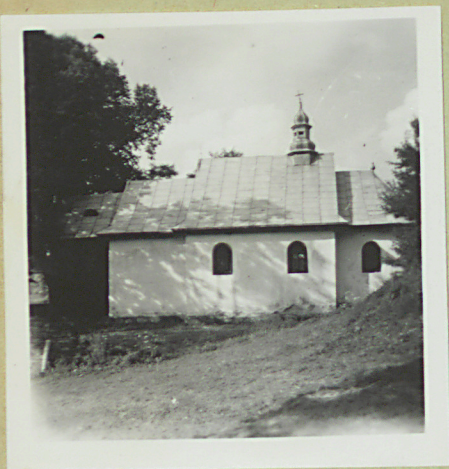
## 31. Szkic sytuacyjny, plan schematyczny, uwagi opisowe, fotografia

stan zachowania: dobry

Opis: Kościół we wsi, w górnym, nad Sanem. Cmentarz  
 otoczony kamiennym murkiem.  
 Cmentarzowa. Murowa, stylizowana. Trójłukowa: niewielki  
 prezbiterium zamknięte absydą, sześć prostokątnych naw,  
 bazy babinie. Przy wejściu od zach. przedsionek  
 konstrukcji stropowej, oszalowany deskami. Wewnątrz  
 sklepienie kolebkowe. Dachy łukowe blaszane, dwuspadowe  
 nad nawą sygnaturką. Otoczenie ciekawe zamknięte  
 tutejszym płotem.
