DOM MIESZKALNY – KAMIENICA

ul. Długosza 2 – pl. Konstytucji 5

PRZEM. YŚL

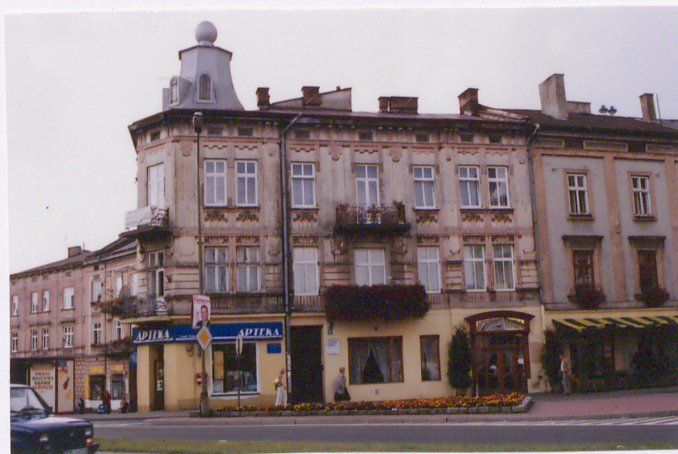
2)

1. Widok ogólny
2. Elewacja od pl. Konstytucji
3. Elewacja od ul. Długosza
4. Elewacja tylna
5. Drzwi główne wejściowe
6. Drzwi w sieni
7. Posadzka w sieni
8. Klatka schodowa
9. Drewniane elementy konstrukcji schodów
10. Stolarka w korytarzyku II pietra
11. Drzwi w korytarzu II pietra
12. Zachowana opaska drzwi na II piętrze

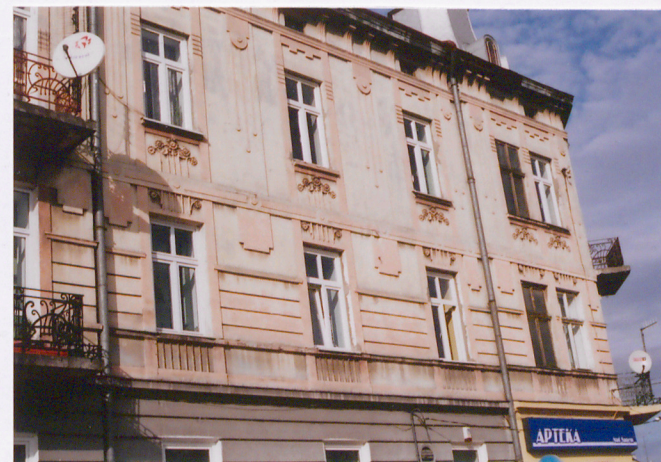
3)

Elewacje: obie frontowe trójkondygnacyjne 7-osiowe, spięte jednoosiowym narożnikiem, otynkowane. Parter (w części pasowo boniowany) zwieńczony gzymsem potraktowany jest jako cokół pod jednolicie opracowane kondygnacje pięter z bogatą secesyjną dekoracją. Każda z elewacji frontowych posiada symetryczną kompozycję – trzy szeroko rozstawione osie środkowe, po bokach zestawione razem dwie osie skrajne – na piętrach tworzy to pięcioosiowy schemat dekoracji podkreślony przez oddzielające osie, przeprowadzone przez obie kondygnacje pasy dekoracyjne złożone z pasowego boniowania na poziomie części I pietra, kanelowanych lizen – listew przechodzących w formy wsporników pod gzyms wieńczący. Podziałami wertykalnymi są: zdwojony gzyms nad parterem obejmujący przestrzeń podokienników I pietra, gzyms między

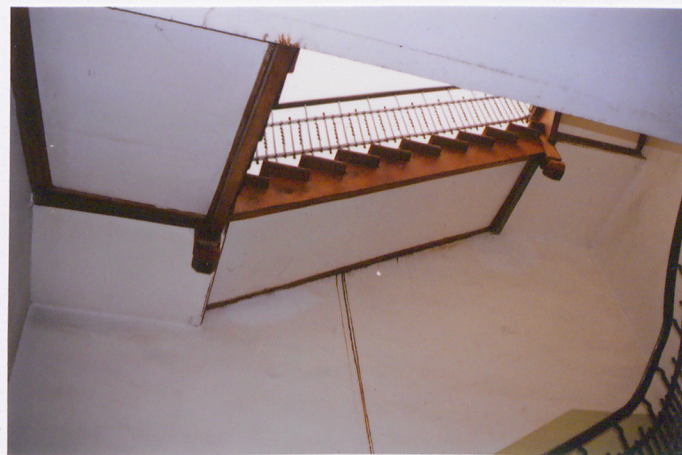
9)

Materiał, konstrukcja, technika: budynek zbudowany z cegły pełnej, otynkowany; stropy płaskie, drewniane, w piwnicach stropy Kleina, nad klatką schodową przeszklony świetlik; więźba dachowa drewniana, stolcowa; dach kryty blachą ocynkowaną; schody trójbiegowe, z drewnianymi stopniami i kutą balustradą z drewnianym pochwytym; posadzki – w sieni i klatce schodowej wielobarwne płytki ceramiczne z czasu budowy, w mieszkaniach częściowo zachowane stare parkiety taflowe, na korytarzyku II p. płytki terakotowe, poza tym współczesne parkiety i płytki ceramiczne; stolarka – drzwiowa: drewniana, zróżnicowana – z okresu budowy zachowane drzwi wejściowe – 2-skrzydłowe, przeszklone, z nadświetlem, dwuskrzydłowe drzwi wahadłowe w sieni (ob. zachowane tylko nadświetle) oraz na II piętrze płycinowe drzwi wejściowe (przeszklone i pełne) 1- i 2-skrzydłowe, w profilowanych opaskach, poza tym drzwi współczesne, 1- i 2-skrzydłowe płycinowe oraz płytowe; okna – drewniane, skrzynkowe, dwuskrzydłowe, czterokwaterowe, w elewacji tylnej wymienione na plastikowe, na parterze współczesne witryny.
