KARTA EWIDENCYJNA ZABYTEKÓW
ARCHITEKTURY I BUDOWNICTWA

Nr 5444
PODKARPACKIE

BUDYNEK MIESZKALNO - USŁUGOWY (KAMIENTICA)

**37-700 Przemyśl
ul. Długosza 4**

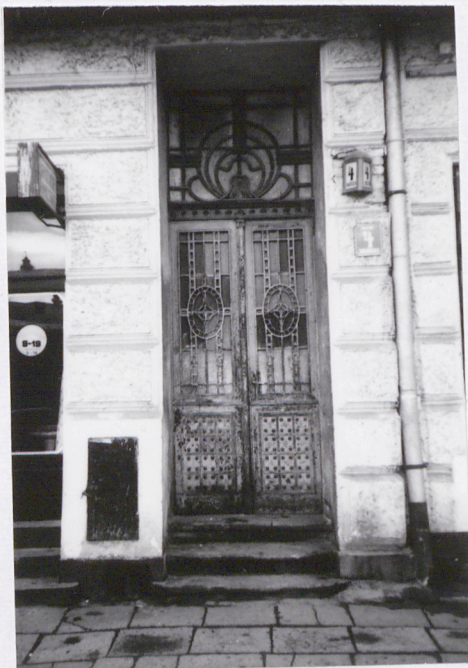
11. Zdjęcia rzut przekrój sytuacja orientacja

Usytuowanie: Kamienica stoi w zabudowie zwartej na łuku ulicy Długosza między domami o numerach 2 i 6. Zajmuje prawie całą działkę pozostawiając jedynie niewielki brukowany płytkami betonowymi dziedziniec, tyłu zamknięty ceglany murem.

Rzut: Na planie czworobocznym zbliżonym do prostokąta z elewacją frontową załamana. Układ wewnątrz dwutraktowy. Do mieszkań wejście z klatki schodowej usytuowanej z boku w tylnym traktcie, z balkonów komunikacyjnych dostępne są mieszkania skrzydła bocznego. Przez sień wejście na podwórze po kilku betonowych schodach.

Bryła: Kamienica dwupiętrowa z niskim parterem, podpiwniczona z dwuspadowym dachem, w centralnej części zwieńczona ozdobną attyką. Budynek o wyraźnie załamanej fasadzie zgodnie z przebiegiem ulicy.

Elewacje: Elewacja frontowa (południowo - wschodnia) sześciosiowa załamana co dwie osie (lewa część wyżej). Dwuosiową część centralną tworzy płytki ryzalit o niesymetrycznym układzie okien zwieńczony zdobioną attyką. Parter przepruty współczesnymi witrynami sklepowymi, boniowany. W trzeciej osi od prawej znajduje się otwór wejściowy w głębokiej wnęce z dwuskrzydłowymi drzwiami z nadświetlem ozdobionym secesyjną kratą, przeszklone. Na poziomie I piętra przez całą długość elewacji biegnie betonowy balkon z kutą balustradą, w części ryzalitowej trochę szerszy. Na II piętrze balkony na profilowanych wspornikach po obu stronach ryzalitu.

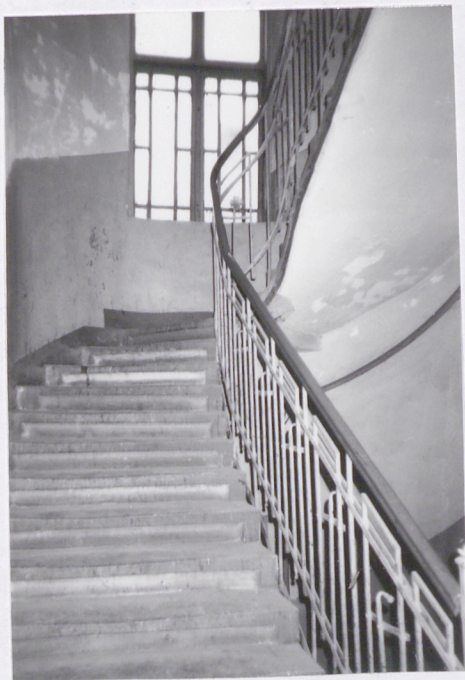
Klatka schodowa

Materiał, konstrukcja, technika: Zbudowana z pełnej cegły, otynkowana, podpiwniczona z piwnicami sklepieniami odcinkowo, stropy płaskie żelbetowe. Dach dwuspadowy kryty papą, więźba płatwiowo - krokwiowa. Schody betonowe z metalową balustradą z drewnianym nachwytem. W korytarzu posadzka kamienna z płytek dwubarwnych i terrakotowa, w pomieszczeniach parkiety dębowe. Drzwi wejściowe dwuskrzydłowe, wewnątrz drzwi jedno- lub dwuskrzydłowe płycinowe, okna dwupoziomowe trzykwaterowe.

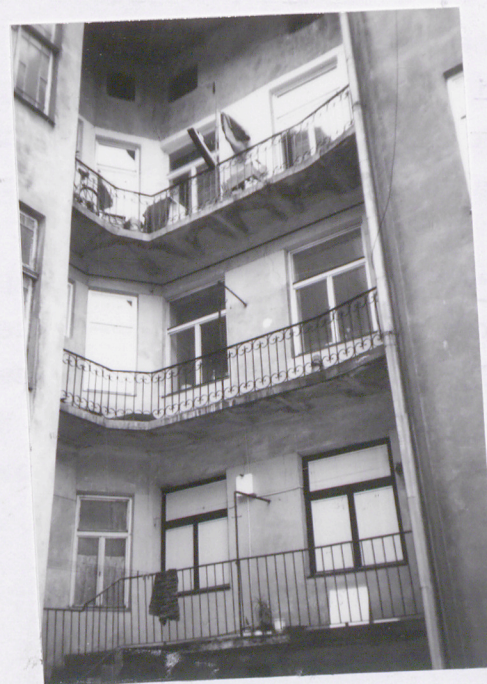
w osi 2 i 5 od prawej. Kondygnacje I i II piętra podzielone w narożnych częściach ryzalitu pionowymi pilastrami, oddzielone od ścianki kolankowej ostro profilowanym gzymsem z płaskorzeźbionym fryzem kwiatowym poniżej. Okna w gładkich opaskach, w partii ryzalitowej w ornamentyce secesyjnej połączonej z oknami II piętra. Nad oknami II piętra płaskorzeźbione motywy roślinne. Ścianka kolankowa przepruta prostokątnymi okienkami sklepiionymi odcinkowo, oddzielonymi od siebie wspornikami (po bokach ryzalitu pary wsporników) podtrzymującymi ostro profilowany gzyms. Czoło attyki zwieńczającej ryzalit zdobione jest secesyjnym ornamentem geometrycznym. Elewacja tylna gładko tynkowana z dwoma ryzalitami mieszczącymi klatkę schodową i pion sanitarny; umieszczono tu również balkony komunikacyjne.
