KARTA EWIDENCYJNA ZABYTEKÓW
ARCHITEKTURY I BUDOWNICTWA

DOM MIESZKALNY-KAMIENICA UL. DŁUGOSZA 8

3. Miejscowość
PRZEMYŚL

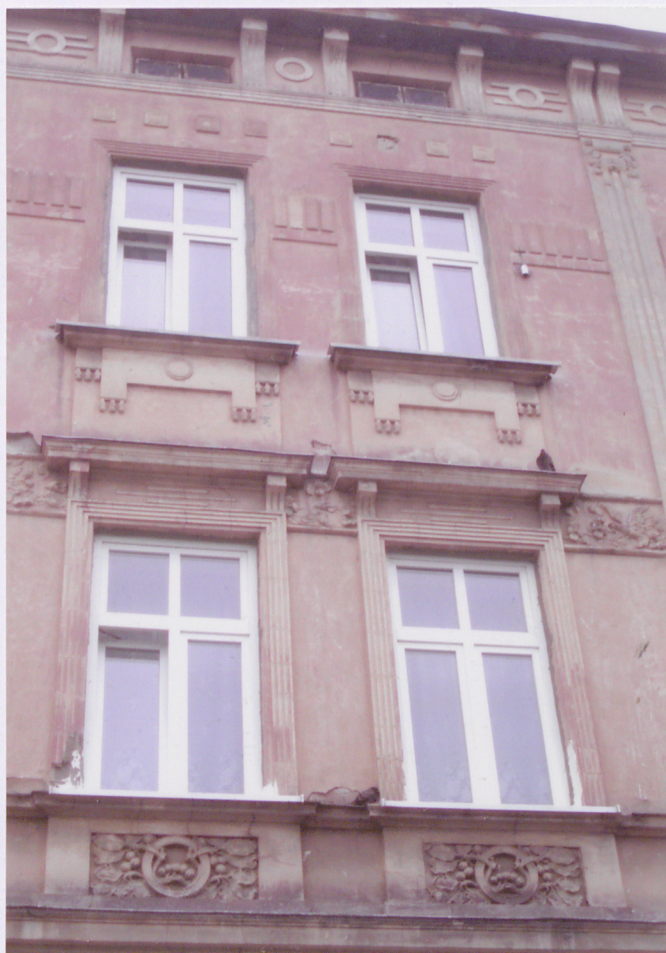
1

- 1.Fragment elewacji przedniej
- 2.Dekoracja architektoniczna okna nad głównym wejściem
- 3.Podokiennik pierwszego piętra
- 4.Podokiennik parteru
- 5.Tondo na wysokości poddasza
- 6.Balkon naroża kamienicy
- 7.Dekorowane wsporniki balkonu
- 8.Drzwi wejściowe
- 9.Posadzka w sieni
- 10.Drzwi na parter
- 11.Fragment posadzki parteru klatki schodowej
- 12.Klatka schodowa
- 13.Wewnętrzne okna klatki schodowej
- 14.Drzwi wejściowe do mieszkania nr 7
- 15.Drzwi wewnątrz mieszkania
- 16.Piec kaflowy w mieszkaniu nr 7
- 17.Parkiet w mieszkaniu nr 7
18. Korytarz piwniczny
- 19.Zlew w piwnicy
- 20.Fragment więźby dachowej
- 21.Grzyb na ścianie klatki schodowej
- 22.Instalacja
- 23.Podwórko ze studnią

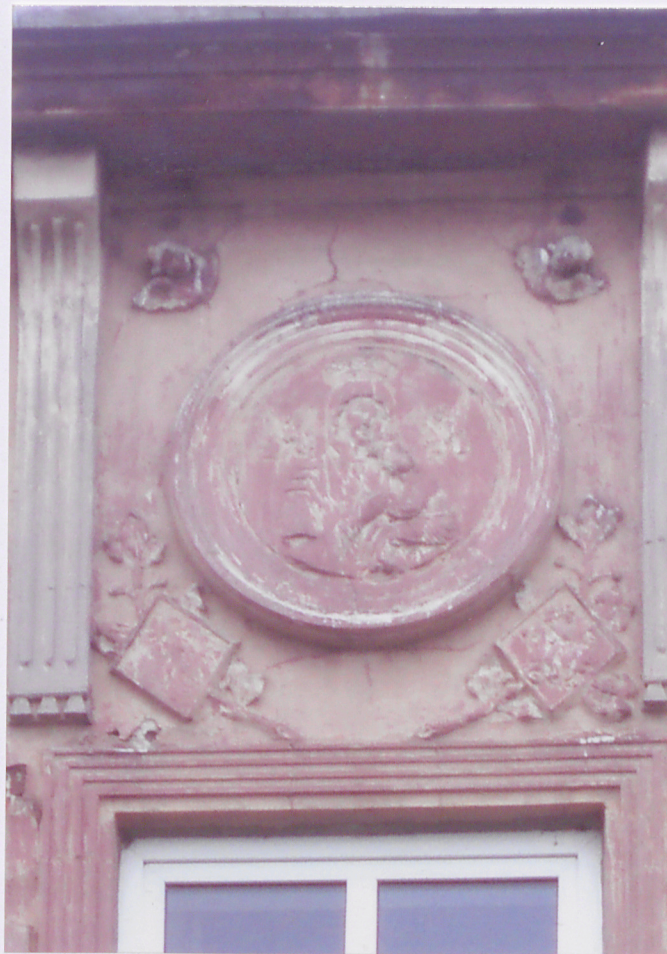
5

W obrębie narożnika w cokole drzwi wejściowe do pomieszczenia usługowego obmurowane czerwoną cegłą. W pierwszej kondygnacji okno, w dwóch następnych okna balkonowe z balkonami. Balkony drugiej kondygnacji posiadają wsporniki zakończone u dołu maskami. Na wysokości poddasza znajduje się tondo z reliefowym przedstawieniem Madonny z Dzieciątkiem. Pod nim dekoracja roślinna, nad nim dwa pojedyncze kwiaty. Elewacja wschodnia 4-osiowa, dwie osie środkowe zagęszczone. Okna osi skrajnej dwupoziomowe, sześciordzielne ze śłemeniem na wysokości 2/3. Dekoracje analogiczne jak na elewacji południowej.

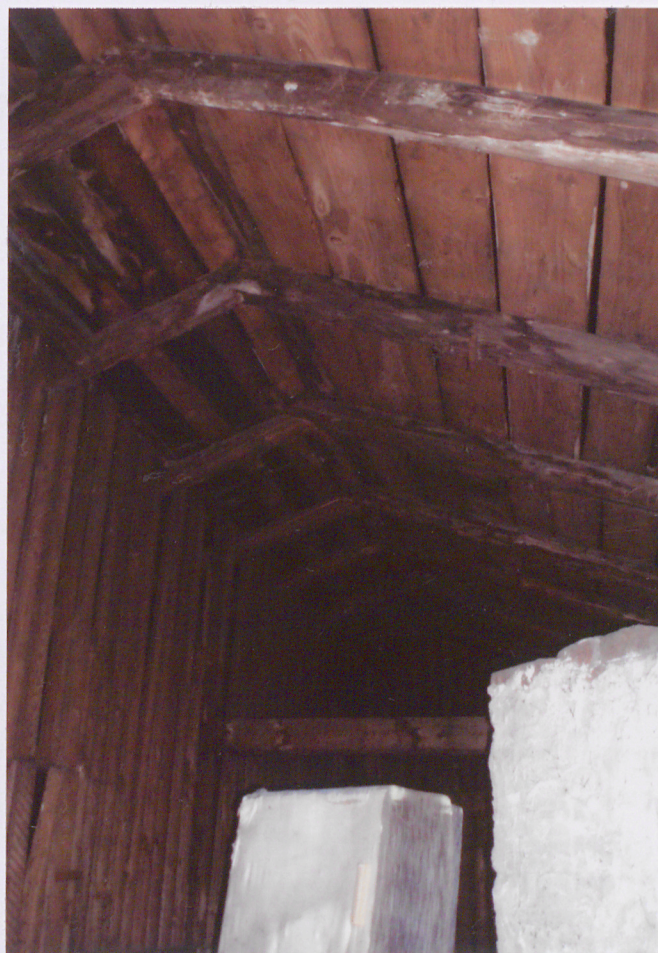
20

Budynek z cegły pełnej, otynkowany. Stropy płaskie, drewniane, na strychu pokryte warstwą cegieł zalaną cementem. W piwnicach sklepienie beczkowe ceglane. Drewniana więźba dachowa płatwiowo- kleszczowa ze stolcami. Dach dwuspadowy pokryty papą. We wnętrzu zachowane elementy drewniane: schody (od wysokości parteru) i parkiety w niektórych mieszkaniach. Schody prowadzące na wysoki parter kamienne. Balustrada kuta z drewnianą poręczą. Posadzki ceramiczne zachowane w sieni i na parterze klatki schodowej, wielobarwne o wzorze dywanowym. Przy zejściu do piwnicy posadzka taflowa, dwubarwna, o wzorze geometrycznym z elementami roślinnymi. Stolarka: drzwi wejściowe drewniane, dwuskrzydłowe, od wysokości 1/3 przeszklone dekorowane symetrycznym, metalowym wzorem ornamentalnym w formie zwiniętych wolut. W dolnej części drzwi gładkie płyciny. Drzwi wejściowe na parterze dwuskrzydłowe z nadświetlem, od 1/3 wysokości przeszklone z podziałami prostokątnymi. Drzwi do mieszkań bądź wymienione bądź zachowane drewniane z nadświetlem przeszklone od wysokości 1/3 z prostokątnymi podziałami. Okna drewniane zachowały się jedynie na klatce schodowej oraz na strychu. Okna na strychu, w formie leżącego prostokąta, uchylne.

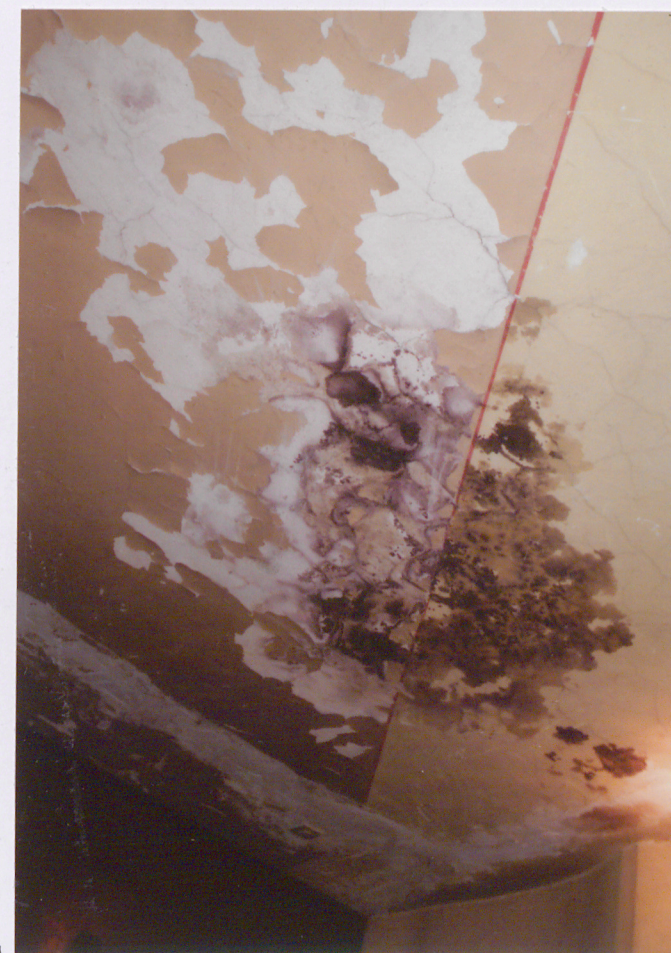
21

| <p>Lata 40: dobudowanie balkonu w części skrajnej elewacji południowej</p> <p>Lata 60:likwidacja kamiennych balustrad balkonów</p> <p>Lata 70: remont elewacji kamienicy</p> <p>Lata 80:doprowadzenie gazu</p> <p>Lata 80:założenie centralnego ogrzewania</p> <p>2000: wymiana okien na plastikowe</p> | | <p>Stan dobry. Odpadający tynk elewacji od strony podwórza i od fasady. Zawilgocenia na ścianach klatki schodowej. Wypaczone drewniane schody. Posadzki wytarte, popękane i poszczerbione, posiadają nieznaczne ubytki. Odpryski na ścianach klatki schodowej.</p> | |

| | | <p>Otynkować budynek, usunąć warstwy grzyba ze ścian klatki schodowej, wyremontować ściany na klatce schodowej, przeprowadzić konserwacje schodów drewnianych na klatce schodowej. Przeprowadzić konserwacje pozostałych drewnianych okien. Zabezpieczyć zabytkową posadzkę. Odgrzybić, osuszyć podwórze. Zmienić pokrycie dachu z papy na blachę.</p> | |
