1. Obiekt

BRAMA RYCERSKA GARNIZONOWEGO KLUBU  
OFICERSKIEGO

1901 rok

PRZEMYŚL

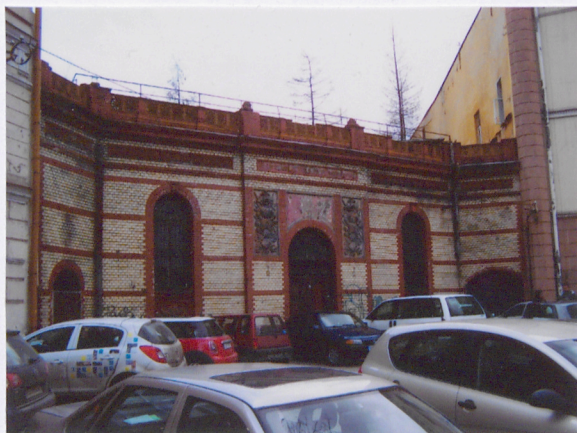
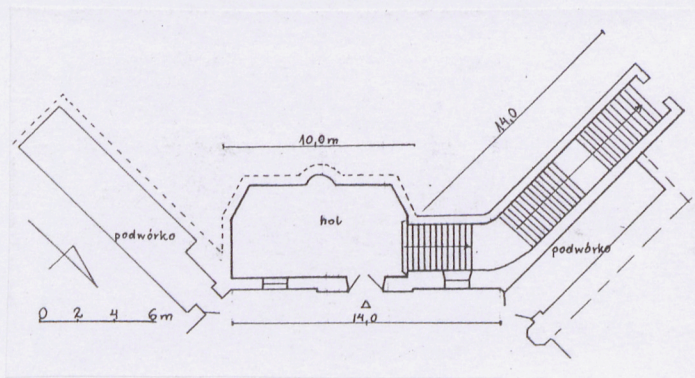
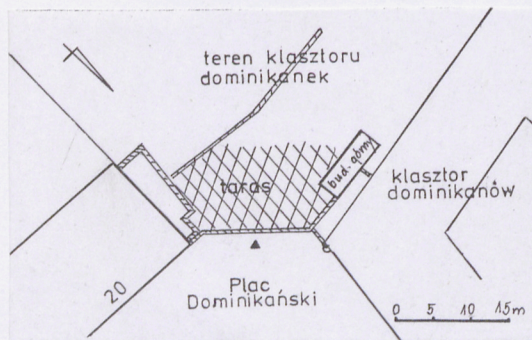
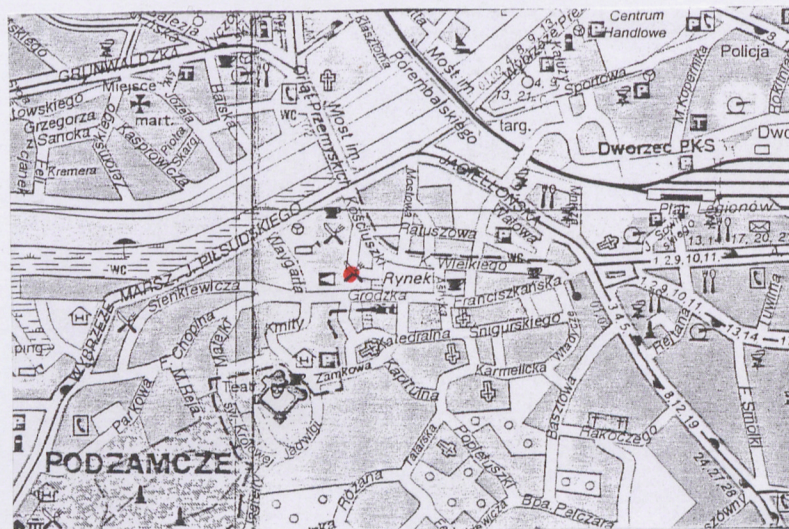
11. Zdjęcia, rzut, przekrój, sytuacja, orientacja

**Rzut i bryła:** budynek dolny ukryty w skarpie, widoczny jedynie od północy, jednokondygnacyjny, na planie prostokąta ze ściętymi narożami południowymi, z półokrągłą wnęką pośrodku ściany południowej; od strony zachodniej przechodzi w łukowo założony tunel schodów, zadaszonych od góry prostokątną nadbudówką o przeszklonych ścianach, nakrytą czterospadowym dachem.

**Elewacje:** frontowa – parterowa, ustawiona na piaskowcowym cokole, 5-osiowa, przy czym osie skrajne usytuowane pod kątem. Oblicowana białą cegłą z poziomymi pasami cegły bordowej, zastosowanej również z obramieniami otworów drzwiowych i okiennych oraz w partii nad cokołem i w gzymsie. Otwory zamknięte łukiem pełnym, w ceglanych opaskach z klincami. Na osi drzwi wejściowe umieszczone w prostokątnym portalu lekko zryzalitowanym, z narożami podkreślonymi pasami ciemnej cegły, na poziomie nadświetla, po obu stronach drzwi, dwie płyciny z płaskorzeźbami o charakterze militarnym. Po bokach portalu okna z podokiennikami wypełnionymi płaskorzeźbami. Ukośne części skrajne z niskimi drzwiami – od wschodu jednoskrzydłowymi, od zachodu otwór szerszy, zamknięty łukiem odcinkowym zamknięty prostymi drewnianymi wrotami.

18. Prace budowlane i konserwatorskie, ich przebieg i dokumentacja		19. Stan zachowania (fundamenty, ściany zewnętrzne, ściany wewnętrzne, sklepienia, stropy konstrukcje dachowe, pokrycie dachu, wyposażenie i instalacje)	
1975 roku – wykonanie inwentaryzacji architektonicznej lata 80. XX w. – wyburzenie nadbudówki nad tarasem.		Obiekt w bardzo złym stanie zachowania, wynikającym z kilkudziesięcioletniego okresu nieużytkowania – bardzo duże zawilgocenie stropu, ścian i posadzek, znaczne ubytki płytek ceramicznych, zły stan stolarki okiennej i drzwiowej, brak instalacji

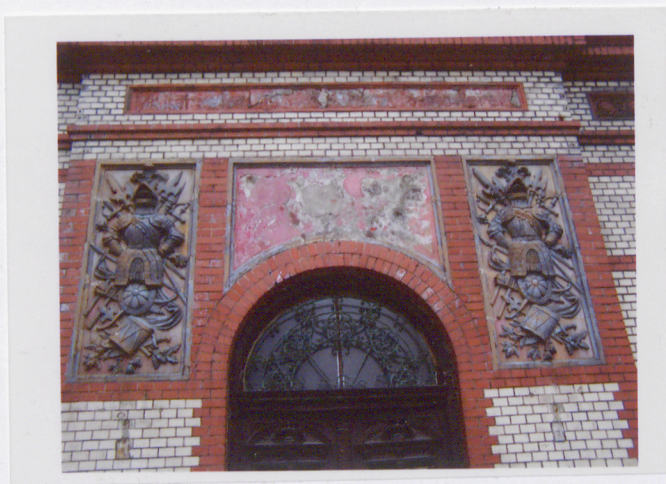
**Zdjęcia:** 1) elewacja frontowa; 2) dekoracja elewacji nad drzwiami wejściowymi; 3) zwieńczenie środkowej części elewacji; 4) wschodnia część elewacji; 5) zachodnia część elewacji; 6) drzwi wejściowe; 7) okno; 8-9) ściana południowa; 10) ściana północna; 11) widok na schodu z poziomu parteru; 12) schody w części górnej; 13) schody – widok od góry; 14) zadaszenie schodów; 15-17) budynek górny - zadaszenie schodów; 18) balustrada tarasu górnego; 19) posadzka na podeście schodów.

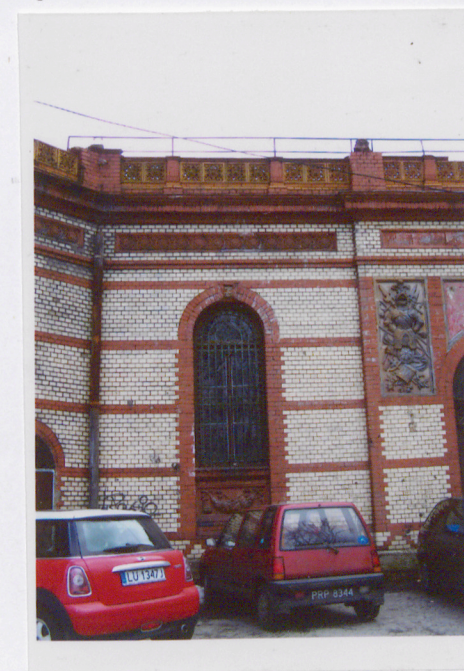
3)

**c.d. opisu:** Całość zwieńczona fryzem z płycinami ozdobionymi dekoracją w formie ceramicznej plecionki (niezachowanej w części centralnej), nad nim profilowany, ceglany gzyms niosący attykę - balustradę w formie ceglanych słupków, podkreślających główne osie budynku, zwieńczonych ceramicznymi ozdobami – lwiami łapami. Pomiedzy słupkami prostokąty ceramicznej, ażurowej balustrady. Budynek górny o stalowej konstrukcji – elewacje dłuższe tworzą cztery segmenty utworzone przez stalowe słupy zwieńczone kutymi esowatymi wspornikami trzymającymi rynny, pomiędzy którymi w partii cokołowej prostokątne stalowe płyciny o ozdobnym opracowaniu, nad nimi szklane wypełnienie. Cała ta konstrukcja wsparta na wysokim, betonowym cokole.

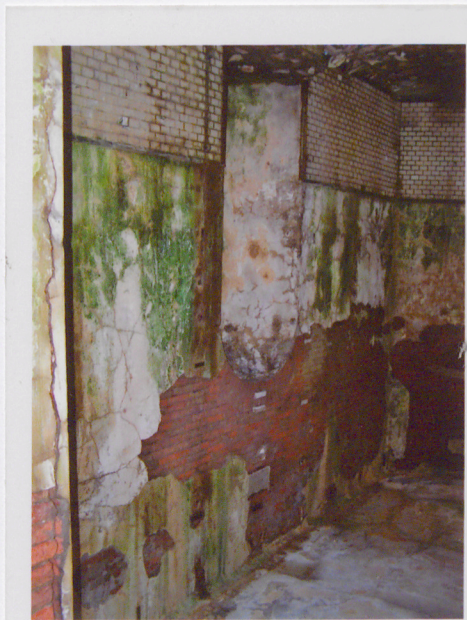
8)

**Wnętrze i wyposażenie:** wnętrze holu jednoprzestrzenne z niszą na wprost wejścia (na rzeźbę ?), z zachowanym żelaznym żyrandolem, na posadzce częściowo zachowane ozdobne płytki ceramiczne; ściany do ok. 1 metra wyłożone granatowymi (w partii cokołowej) i białymi płytkami, zakończonymi niewielkim, również ceramicznym gzymsikiem w kolorze zielonym. Zachowane stare okna z drewnianymi parapetami oraz drzwi – główne wejściowe oraz górne, stalowe. Na tarasie zachowane stare, ozdobne płytki oraz metalowa ozdobna kuta balustrada.
