1. Obiekt Dworek tzw. "Trześnik"

2. Czas powstania
1898 r.

3. Miejscowość
ŁANCUT

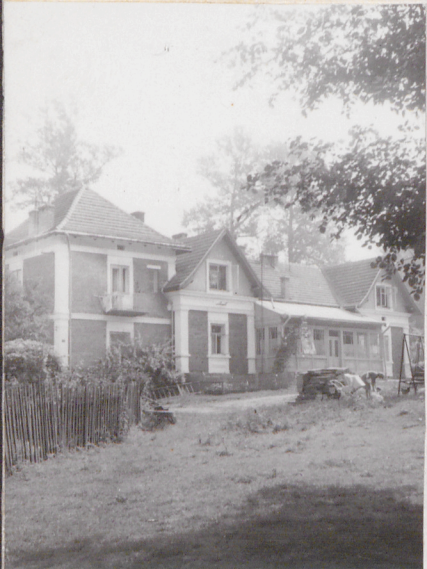
11 Zdjęcia, plan sytuacyjny, rzuty

Dworek usytuowany jest w półn.-wsch. części miasta, w odległości 1 km od jego centrum, na wzniesieniu, przy dawnej alei lipowej łączącej park zamkowy z Podzwierzyńcem. Murowany z cegły z partiami ścian otynkowanych lub licowanych czerwoną cegłą, z drewnianą, przeszkloną werandą. Fundamenty oraz cokół z kamienia łamanego. Dach kryty czerwoną dachówką zakładkową. Stropy płaskie, w piwnicy odcinkowe. W pomieszczeniach parkiet i podłoga biała. Klatka schodowa drewniana z balustradą o toczonej tralce. Podpiwniczony w 1/2 budynku. Dwu i półtraktowy, rozplanowany na rzucie wydłużonego prostokąta, z dwoma ryzalitami w elewacji frontowej, znajdującą się między nimi drewnianą, prostokątną werandą, oraz pięciobocznym zakończeniem narożnika połudn.-wschodniego w kształcie wieży nakrytej ośmiobocznym stożkowym hełmem. Parterowy, z pawilonem jedno-piętrowym w części północnej nakrytym odrębnym czterospadowym dachem. Parterowy człon budynku - nakryty dachem dwuspadowym z usytuowanymi od frontu dwoma mansardami nad ryzalitami, zwieńczonymi trójkątnymi ścianami szczytowymi. Układ wnętrz częściowo zniekształcony po II-giej wojnie światowej. I tak, w części pawilonowej na parterze mieściła się pierwotnie duża kuchnia wraz ze spiżarką, weranda z elewacji frontowej była jednoprzestrzenna /obecnie przegrodzona/, a 2 pomieszczenia usytuowane na osi werandy pełniły dawniej funkcję obszernej szatni oraz dużego salonu. Również hall przy klatce schodowej znajdującej się w półn.-wsch. części budynku był obszerny, a wejście do niego znajdowało się pośrodku elewacji tylnej. Bez zmian zachował się układ pomieszczeń w południowej części budynku, zawierającej 2 pokoje oraz sześcioboczne narożne pomieszczenie stanowiące jedną całość z partią "wieżową". Pomieszczenia mieszkalne na piętrze pawilonowej części budynku uzyskały dodatkowo sanitariaty i łazienkę. Ponadto adaptowano dodatkowo na mieszkania części strychowe znajdujące się we frontowych partiach szczytowych nakrytych odrębnymi daszkami ustawionymi prostopadle do kalenicy zasadniczego dachu. Elewacja frontowa - rozczłonkowana wyraźnie na dwa zasadnicze człony: 1/ piętrowy pawilon, usytuowany w części północnej, jednoosiowy z balkonem i małym otworem okiennym w pierwszej kondygnacji, 2/ parterowy - złożony z 2 ryzalitów oraz znajdującej się między nimi wysuniętej do przodu drewnianej, dekoracyjnie zdobionej, przeszklonej werandy, nakrytej pulpitowym daszkiem. Partie ryzalitowane - jednoosiowe, zwieńczone trójkątnymi szczytami i odrębnymi dachami o wysuniętych silnie okapach, ustawionymi prostopadle do zasadniczej kalenicy. W ścianach szczytowych znajdują się pojedyncze prostokątne okna, a powyżej nich wycięte w drewniady budowy obiektu "1898" /pierwotnie w środku pół szczytowych znajdowały się herby Romana Potockiego/. Partie murowane elewacji zróżnicowane kolorystycznie i fakturalnie poprzez zastosowanie białej wyprawy tynkarskiej w elementach dekoracji architektonicznej /gzymsy, pilastry, obramienia okienne i drzwiowe/ oraz licowania z czerwonej cegły w tle. Naroża części murowanych dworku flankowane są kanelowanymi pilastrami.

Dobry.

Zmiana w przyszłości funkcji użytkowej obiektu połączona z odtworzeniem pierwotnego układu wnętrza.

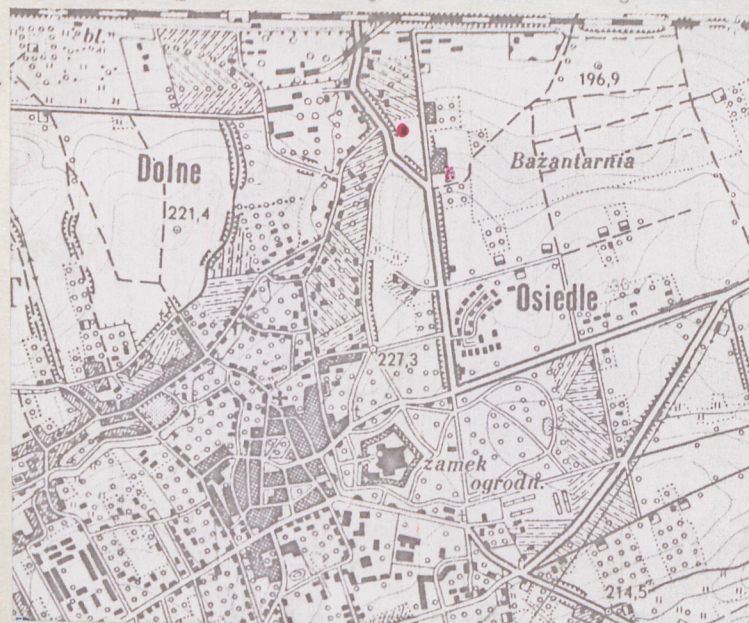
c.d. pkt. 13.

Partie zryzalitowane - jednoosiowe, zwieńczone trójkątnymi szczytami i odrębnymi dachami o wysuniętych silnie okapach, ustawionymi prostopadle do zasadniczej kalenicy. W ścianach szczytowych znajdują się pojedyncze prostokątne okna, a powyżej nich wycięte w drewnie daty budowy obiektu "1898" /pierwotnie w środku pół szczytowych znajdowały się herby Romana Potockiego/. Partie murowane elewacji zróżnicowane kolorystycznie i fakturalnie poprzez zastosowanie białej wyprawy tynkarskiej w elementach dekoracji architektonicznej /gzymsy, pilastry, obramienia okienne i drzwiowe/ oraz licowania z czerwonej cegły w tle. Naroża części murowanych dworku flankowane są kanelowanymi pilastrami. W partiach zryzalitowanych oraz w elewacji południowej i wschodniej występuje szeroki pas ścianki kolankowej, ujęty w 2 gzymsy. Zastosowany w partii murowanej elewacji frontowej rodzaj dekoracji architektonicznej i zróżnicowanie fakturalne znajduje się również w pozostałych elewacjach budynku. Do elewacji północnej przylega obudowany ganek ze schodami, nakryty dwuspadowym daszkiem. Z pierwotnego wyposażenia obiektu zachowały się: drewniana klatka schodowa z dekoracyjnymi toczonymi tralkami w balustradzie, ozdobny piec kaflowy /zielony/, w pomieszczeniu narożnym /część wieżowa/ stolarka drzwiowa konstrukcji płycionowej, boazeria drewniana konstrukcji płycionowej w pomieszczeniu werandy /w 1980 r. zakryta płytą pilśniową/ oraz strop drewniany obity listwami profilowanymi. Instalacje: elektryczna, wod.-kan.
