Nr

2625

DOM MIESZKALNY (KAMIENICA) ul. Sobieskiego 3

JAROSŁAW

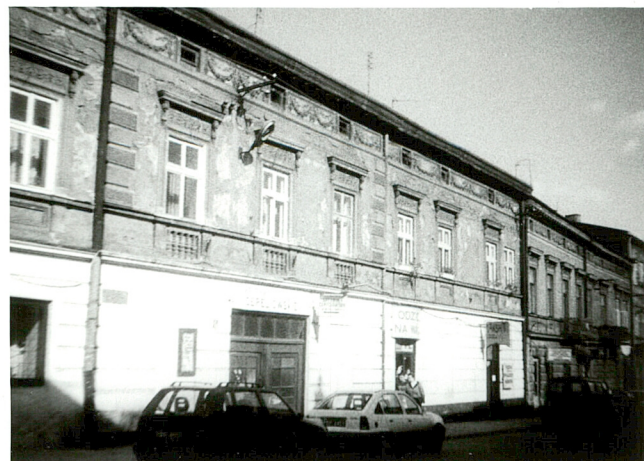
Elewacja frontowa. Klasycystyczna, 9-cioosiowa + 1 okno od strony wschodniej, rozczłonkowana dwoma pasami fryzu. Gzyms wieńczący o skromnym profilu na konsolkach z roślinnymi dekoracjami, poniżej fryz mezzaninowy z girlandami między otworami okiennymi. Parter boniowany poziomo. Okna na piętrze w profilowanych opaskach nakryte odcinkowymi gzymsami na konsolkach, między którymi ozdobny fryz. Środkowa część elewacji, flankowana pionowymi pasami boni, składa się z trzech osi okiennych na piętrze, mających tralki w podokiennikach. Pozostałe podokienniki z płycinami. W parterze naprzemian drzwi do lokali handlowych i blendy oraz otwory okienne w części wschodniej elewacji.
