2625
PODKARPACKIE

DOM MIESZKALNY (KAMIENICA) ul. Sobieskiego 4

XVII w.

JAROSŁAW

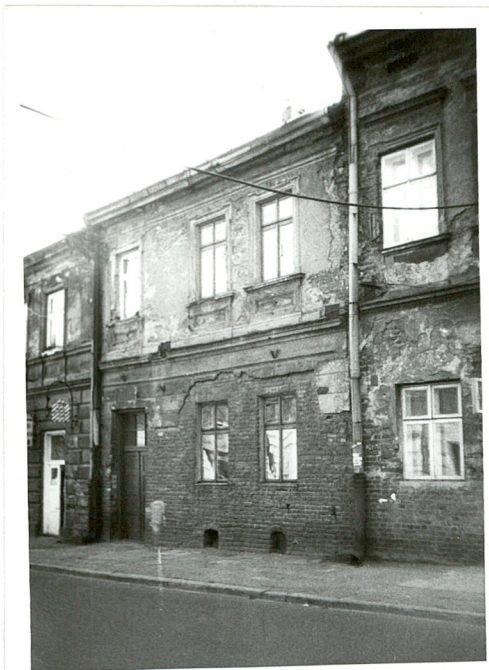
Elewacja frontowa. Bardzo skromna, bez wyraźnego stylu, trójosiowa z płaskim fryzem międzykondygnacyjnym pod gzymsem. Parter pierwotnie boniowany, obecnie tynk odbity na ok. 90% powierzchni elewacji parteru. Oś wschodnia z drzwiami wejściowymi, nieco odsunięta od dwu pozostałych. Okna piętra w profilowanych opaskach z uszakami. W podokiennikach płyciny. Gzyms wieńczący o skromnym profilu.

<p>14. Kubatura</p> <p>1656 m³</p>	<p>15. Powierzchnia użytkowa</p> <p>184 m²</p>	<p>16. Przeznaczenie pierwotne</p> <p>mieszkalne</p>	<p>17. Użytkowanie obecne</p> <p>mieszkalne</p>
<p>18. Praca budowlane i konserwatorskie, ich przebieg i dokumentacja</p> <p>1962-63 - remont kapitalny budynku; wprowadzono żelbetowe stropy nad parterem,</p> <p>lata 70-te, 80-te - prace przy wzmacnianiu fundamentów.</p>		<p>19. Stan zachowania (fundamenty, ściany zewnętrzne, ściany wewnętrzne, sklepienia, stropy konstrukcje dachowe, pokrycia dachu, wyposażenie i instalacje)</p> <p>Ogólnie stan zachowania budynku dobry. Do wymiany kwalifikuje się pokrycie dachowe, elewacje do odtworzenia. Stopnie drewniane klatki schodowej do wymiany lub remontu.</p> <p>20. Najpilniejsze postulaty konserwatorskie</p> <ul style="list-style-type: none"> - odtworzyć elewację frontową budynku, - otynkować elewację południową.

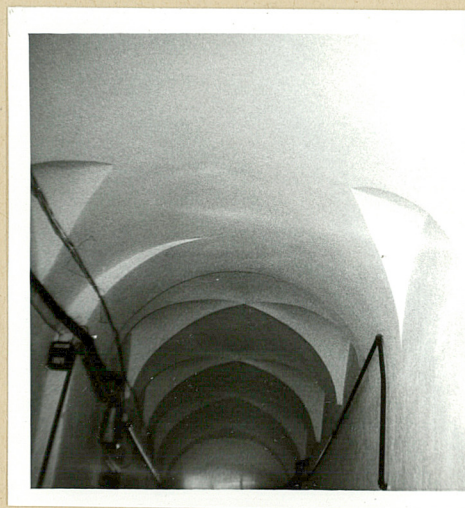
SKLEPIENIE W SIENI

Konstrukcja. Zbudowana z cegły ceramicznej pełnej na zaprawie wapiennej, fundamenty ceglane i betonowe. W piwnicach II kondygnacji sklepienia kolebkowe gr. $\frac{1}{2}$ cegły, nad I kondygnacją piwnic wykonane są stropy ceramiczne Kleina. Na parterze sień sklepiona kolebką z głębokimi krzyżującymi się lunetami, stropy parteru w większości płaskie, żelbetowe na dźwigarach stalowych, w sanitariatach strop odcinkowy, na piętrze stropy drewniane belkowe, w tylnym trakcie wzmocnione stalowymi dźwigarami. Klatka schodowa zabiegowa z drewnianymi stopnicami, nad nią świetlik o stalowej konstrukcji. Schody w piwnicach betonowe. Dach drewniany płatwiowo-kleszczowy, kryty blachą płaską.

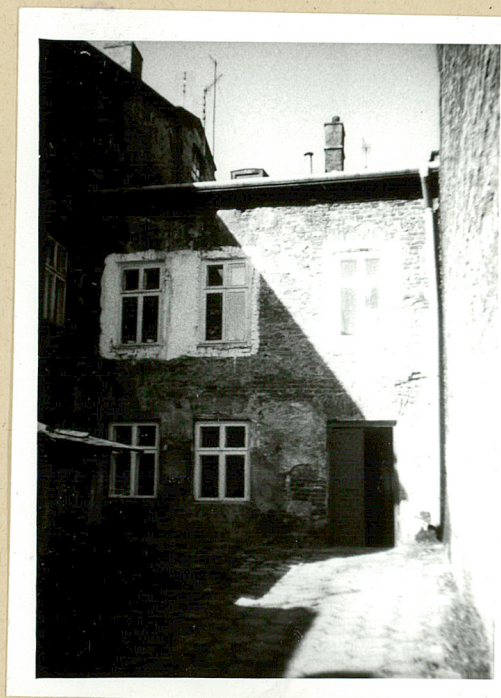
ELEWACJA POŁUDNIOWA

Elewacja południowa. Rozkład jak w elewacji frontowej, bez tynku ściana wokół dwu okien na piętrze od strony zachodniej pomalowana na biało.
