DOM MIESZKALNY (KAMIENICA) ul. Sobieskiego 5

JAROSŁAW

1. Miejscowość	2. Obiekt (nazwa jak w karcie)	3. Zawartość wkładki (nazwa obiektu lub materiału uzupełniającego)
JAROSŁAW	KAMIENICA Sobieskiego 5	c.d. opisu, zdjęcia.

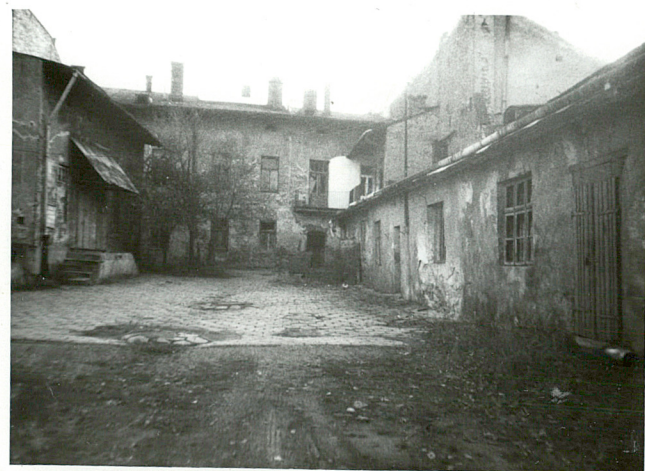
Elewacja północna. Gładka, bez dekoracji. Nad wyjściem z sieni balkon-ganek z prostą balustradą, prowadzący do aneksu mieszczącego sanitariaty.

ELEWACJA PÓŁNOCNA WRAZ
Z OFICYNAMI

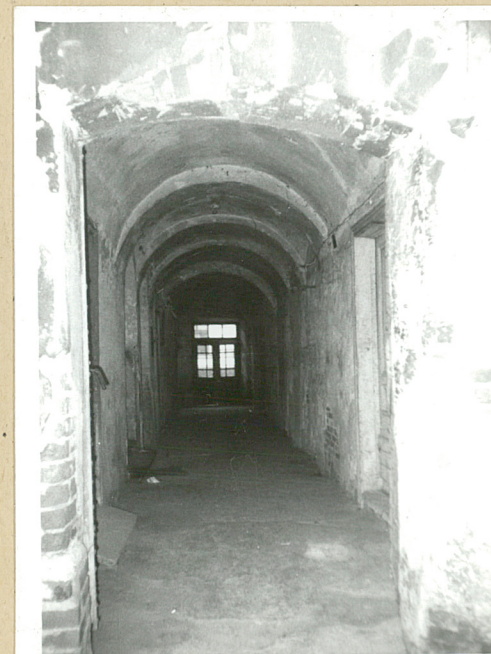
Konstrukcja. Ściany konstrukcyjne i działowe z cegły pełnej ceramicznej za wyjątkiem jednej ściany na I p. i przy klatce schodowej i strychowej, gdzie ściany są drewniane. W piwnicach sklepienia ceglano-kolebkowe, nad piętrem beczkowe z gurtami w sieni, krzyżowe w zachodnim pomieszczeniu I traktu a we wschodnim kolebkowe. W pomieszczeniach tylnych traktów oraz nad piętrem stropy płaskie drewniane belkowe. Klatka schodowa drewniana, dwubiegowa łamana, schody do piwnicy betonowe. Dach o konstrukcji trzystolcowej, kryty blachą ocynkowaną. Podłogi drewniane klepkowe w pomieszczeniach mieszkalnych, terakota w korytarzu na piętrze, posadzka cementowa w sieni.

SKLEPIENIE W SIENI

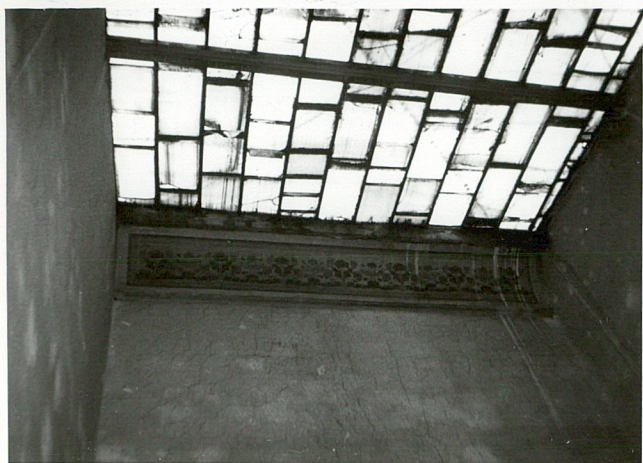
Rzut. Budynek trzytraktowy, trójosiowy z sienią w osi środkowej. Po zachodniej stronie w II trakcie klatka schodowa i zejście do piwnic. W podniebieniu klatki zaskrzynienie z malowanym fryzem kwiatowym (XIX w.) i świetlik w konstrukcji metalowej. Na piętrze II trakt środkowej osi stanowi korytarz, pozostałą powierzchnię zajmują lokale mieszkalne. Przejście z sieni do klatki schodowej dwuarkadowe. Zejście do piwnicy zamykane metalową bramką o ciekawym wzorze, jednorodnym z balustradą przy schodach na piętro.

MALOWANY FRYZ POD ŚWIETLIKIEM

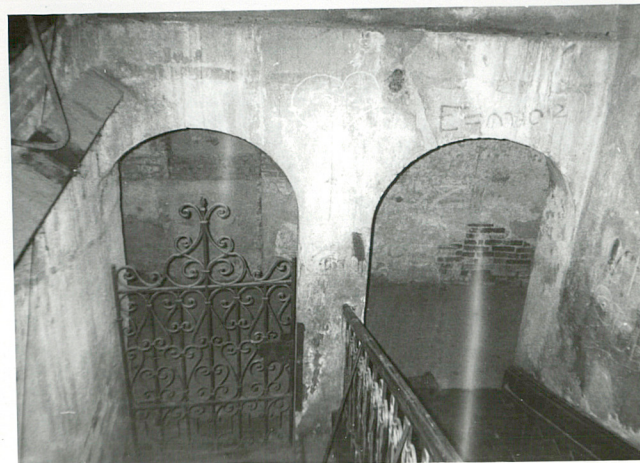
DWUARKADOWE WEJŚCIE NA
KLATKĘ SCHODOWĄ

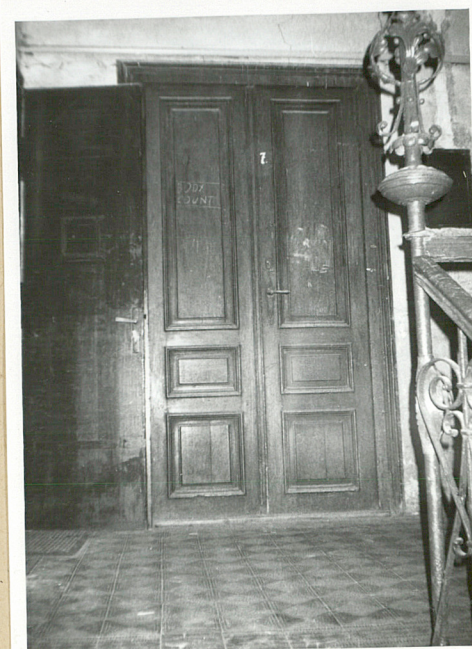
FRAGMENT KORYTARZA
PIĘTRA
