8954

**KAPLICA**

ok. poł. XIX w.

**ŁAPAJÓWKA**

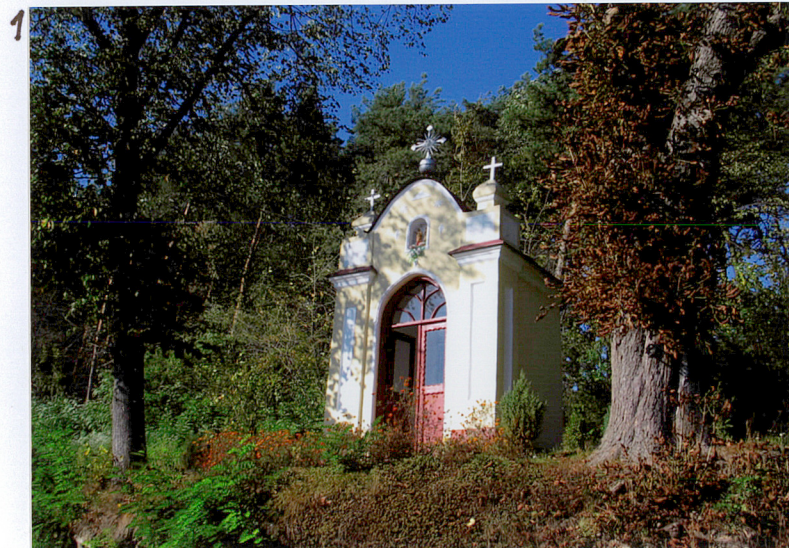
| 1. Miejscowość | 2. Obiekt (nazwa jak w karcie) | 3. Zawartość wkładki (nazwa obiektu lub materiału uzupełniającego) |
|---|---|--|
| ŁAPAJÓWKA | KAPLICA | Plan orientacyjny i 9 zdjęć: 1. Widok ogólny.; 2. Elewacja frontowa.; 3. Elewacja pd.; 4. Elewacja wsch.; 5. Elewacja zach.; 6. Widok od Pd.; 7. Fragment szczytu kaplicy.; 8. Figura we wnętrzu kaplicy.; 9. Widok ołtarzyka we wnętrzu.; |

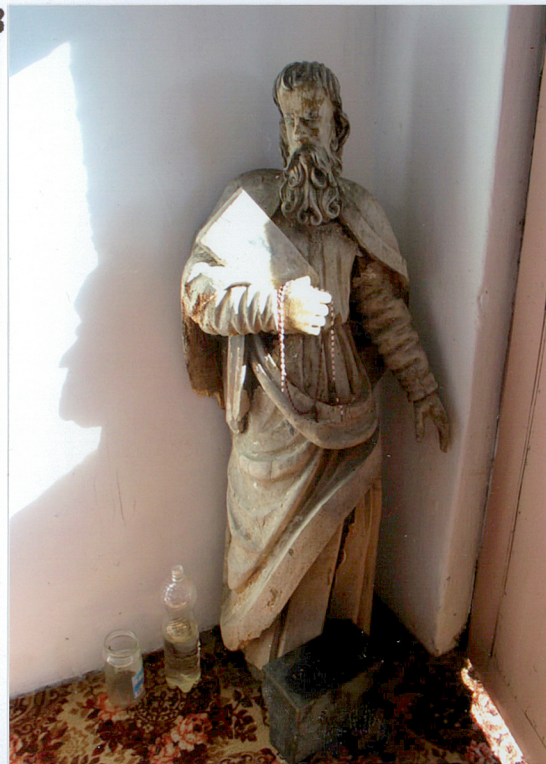
8

**Wyposażenie** – obraz Matki Bożej z Dzieciątkiem z XIX w. (wielokrotnie przemalowywany) w neobarokowym, snycerskim ołtarzyku; drewniana całopostaciowa figura Apostoła (wg lokalnej tradycji pochodząca z drewnianego kościoła w Zarzeczu, rozebranego w 1840 roku). We wnęce szczytu dwie drewniane rzeźby autorstwa miejscowego ludowego rzeźbiarza Marcina Gąsiora.
