1. Obiekt **DOM MIESZKALNY, ob. Komenda ZHP, ul. Zielona 39**
(tzw. „Willa pod topolami”)

2. Czas powstania
1933 r., rozbud.
1936 r.

3. Miejscowość
SANOK

1. Miejscowość Sanok	2. Obiekt (nazwa jak w karcie) Dom mieszkalny, ob.siedziba ZHP	3. Zawartość wkładki (nazwa obiektu lub materiału uzupełniającego) c.d. opisu –punktu nr 12, 13, 21, zdjęcia
--------------------------------	--	--

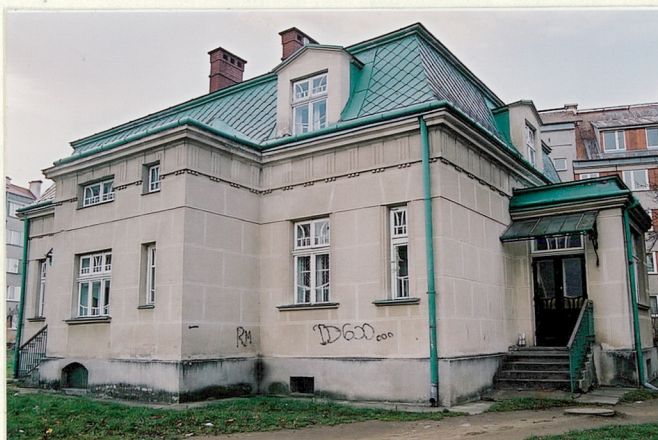
Elewacja wschodnia i północna

Elewacja wschodnia – 2-osiowa, osie stanowią otwory okienne, w których 4-kwaterowe okna, o wystroju analogicznym jak w elewacji frontowej, osie usytuowane niesymetrycznie od południa i po środku. W dachu lukarna analogiczna do pozostałych, nieco przesunięta na południe w stosunku do środkowego okna. W cokole dwa prostokątne, niewielkie otwory doświetlające piwnice.

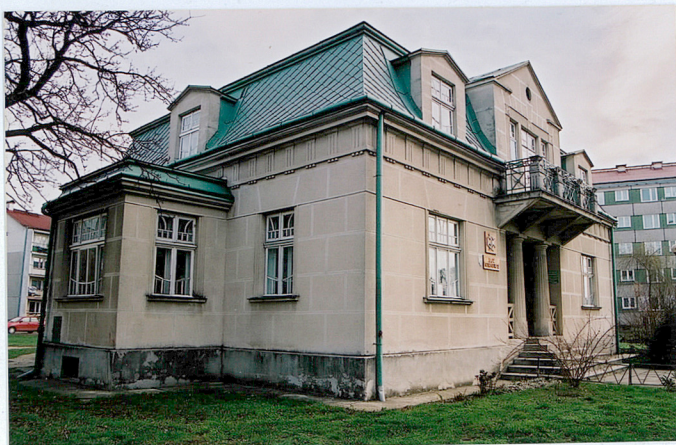
Elewacja wschodnia i południowa.

Elewacja frontowa (południowo – wschodnia) – 3-osiowa, na osi środkowej głęboki podcień wnękowy, podtrzymywany przez dwie żłobkowane, zwężające się ku górze kolumny o bazie sześciobocznej, dostępny przez betonowe schodki 3-biegowe. Pomiędzy kolumnami a ścianami bocznymi wnęki betonowa balustrada z trzech krzyżujących się belek połączonych rozetą. W wnęce prostokątny otwór wejściowy z dwoma oknami 6-bocznymi po bokach. Ponad wnęką duża lukarna, kryta daszkiem dwuspadowym, z otworem drzwiowym pośrodku i dwoma wąskimi po bokach, w obramieniu wykonanym przez poziome żłobkowanie tynku. W górnej części obramienia rozety (pośrodku i w narożach). Szczyt lukarny otacza prosty gzyms, przerwany nad otworami, w szczycie okulus. Drzwi 2-skrzydłowe, płycinowe, przeszklone, identyczne jak wejściowe do ganków. Nadświetle i okna o dekoracyjnym podziale. Ponad podcieniem żelbetonowy balkon, podtrzymywany przez cztery, symetrycznie rozmieszczone, wsparte na kolumnach i ścianach, betonowe, trójkątne wsporniki z płycinami po bokach i żłobkowaniem od frontu. Podniebienie balkonu trójdzielne, zdobione geometrycznymi figurami wyrytymi w tynku: pośrodku szachownicą w obramieniu zygzakowym, po bokach motywem zmniejszających się kwadratów. Balkon składa się z metalowej ślusarskiej roboty balustrady z motywem krzyża św. Andrzeja, rozpiętej pomiędzy czterema, zdobionymi żłobkowaniem i płycinami betonowymi słupkami z wazami. Po bokach podcienia wnękowego otwory okienne z oknami 6-kwaterowymi, po bokach ograniczone uskokowym obramieniem bocznym, ukształtowanym w tynku. Ponad nimi dwie mniejsze lukarny z oknami 4-kwaterowymi, pod daszkami okapów delikatny gzyms.

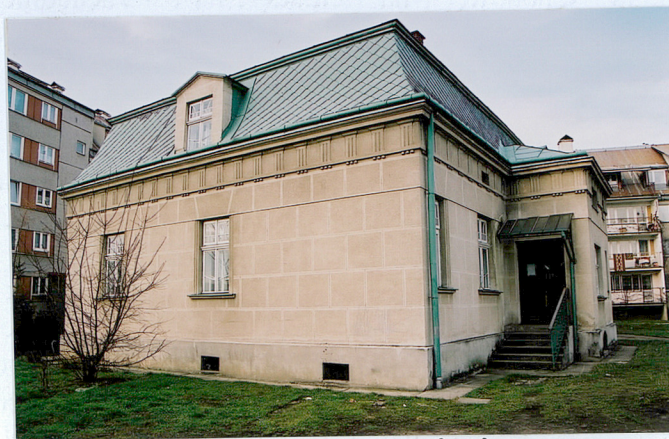
Elewacja wschodnia

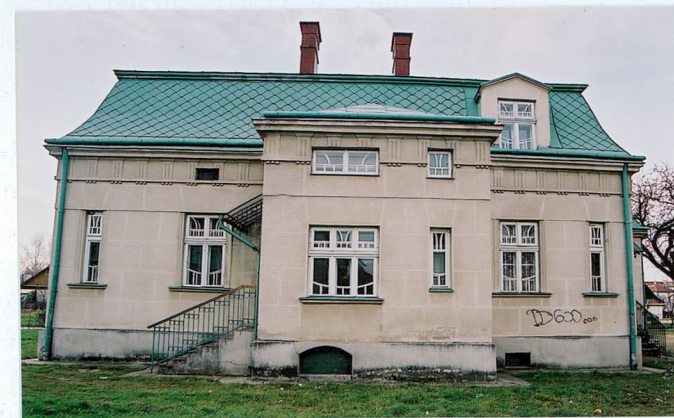
Elewacja północna

Elewacja tylna - z asymetrycznie dobudowanym gankiem, 5 - osiowa, ganek z dwoma otworami okiennymi (okna 6-kwaterowe i wąskie 2-kwaterowe) oraz pozostałe okna, umieszczone parzyście po obu stronach ganku 4- kwaterowe, tylko skrajne od zachodu wąskie, dwukwaterowe. Nad większym oknem po stronie zachodniej ganku lukarna analogiczna jak od frontu. Ganek kryty 3-spadowym daszkiem spłaszczonym, dostępny od zachodu przez otwór drzwiowy, drzwi 2-skrzydłowe, przeszklone, płycinowe. Schody 1-biegowe, ze spocznikiem, betonowe, osłonięte współczesnym daszkiem szklanym wpartym na metalowej konstrukcji. Balustrada schodów identyczna jak wewnątrz. W ścianie kolankowej ganku oraz po jego wschodniej stronie trzy okienka leżące, wykonane z naruszeniem fryzu. W cokole niewielkie prostokątne i zakończone łukiem odcinkowym okienka doświetlające piwnice.

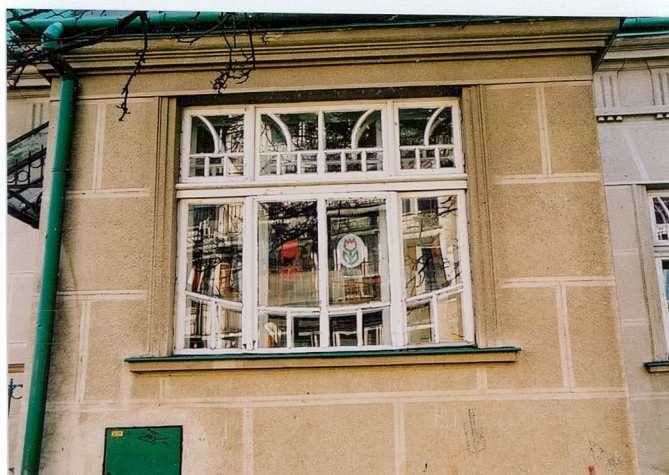
Okno ganku zach.

Elewacja boczna zachodnia – 2 –osiowa, z centralnie dobudowanym gankiem ,w którym otwór okienny 8-kwaterowy oraz drugi od południa z oknem czterokwaterowym i otworem wejściowym z drzwiami 2-skrzydłowymi, płycinowymi, przeszklonymi, dostępnymi przez 1-biegowe schodki. Schodki osłonięte współczesnym daszkiem, takim samym jak w elewacji tylnej. Balustrada schodków identyczna jak wewnętrznych. Ponad daszkiem ganku lukarna z otworem okiennym, w którym okno 4- kwaterowe. Drugą oś od strony południowej stanowi otwór okienny czterokwaterowy. Okna z ozdobnym podziałem analogicznym jak w pozostałych elewacjach.

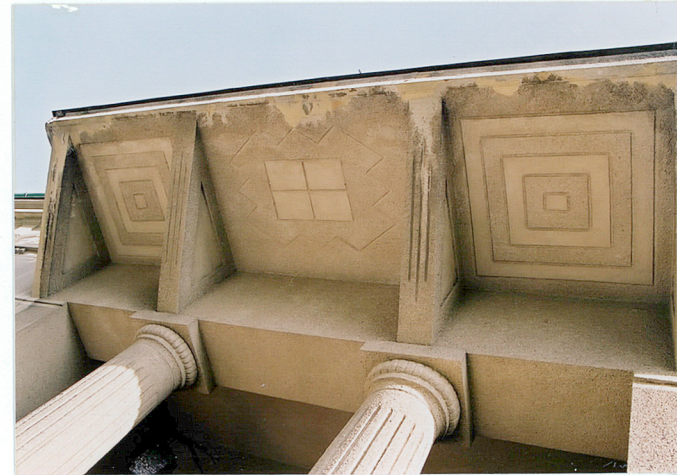
Widok fasady
