1. Obiekt zabytkowy

D.CHATA kurna nr 657

SANOK 4722
KORCZYNA3. Wiek
XVIII4. Styl
bud.ludowe5. Kubatura m³ 7556. Powierzchnia w m²
a) zabytkowa: b) użytkowa: 189

31. Szkic sytuacyjny, plan schematyczny, uwagi opisowe, fotografia

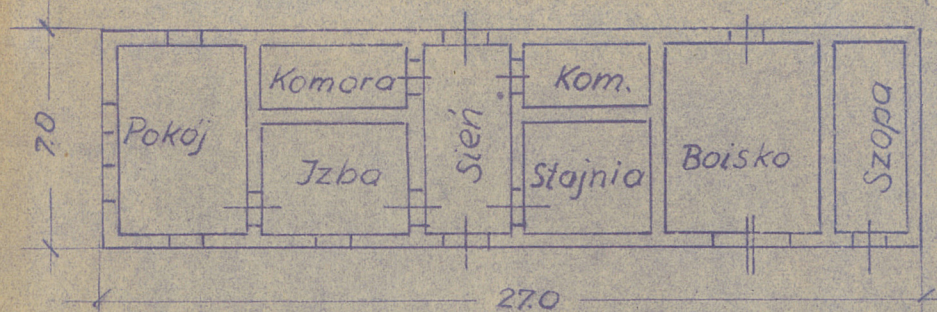
chata Nr 657

Zaniedbana
Zaniedbana: ściany powyginane
i wychylone z pionu, lekko snróż-
niale. Zniszczone pokrycie dachu.

CHATA wzniesiona jako kurna, do drogi ustawiona kalenicą. Zbudowana z jodłowych belek, na zrąb, zwęgłowana na obłap z wydatnymi ostatekami, obróbnymi toporem. Ściany pobielone. Na planie silnie wydłużonego prostokąta, z piwnicą /pod komorą/ z bloków kamiennych, sklepioną kolebkowo. Sien szeroka, przelotowa, przesunięta nieznacznie na lewo od osi. Na lewo od sieni izba z wąską komorą w tyle oraz pokój, na prawo stajnia z komorą w tyle oraz dobudowane boisko i szopa. Izba i pokój nakryte powaliami ze szfrazowanym tragarzem; na tragarzu w pokoju wycięta rozeta oraz rok budowy 1790. Izba i pokój oświetlone niewielkimi okienkami/40x60/sześciopolowymi. W izbie piec z kapą, połączony z częścią ogrzewczą znajdującą się w pokoju. W pomieszczeniach mieszkalnych i gospodarczych klepiska. Komory ciemne, nieoświetlone. W wejściu do sieni i boiska drzwi jednoskrzydłowe, kołkowane, z kutymi klamkami. Dach wysoki, czterospadowy o okapach na krokwiach z podpórkami i nakładkami. Strzecha z koźliną w kalenicy.
