PODKARPACKIE

1. Obiekt zabytkowy

ZESPÓŁ KOŚCIOŁA PARAFIALNEGO /KARTA 3

MUR OBRONNY I OGRÓDZENIE KOŚCIOŁA PARAFIALNEGO

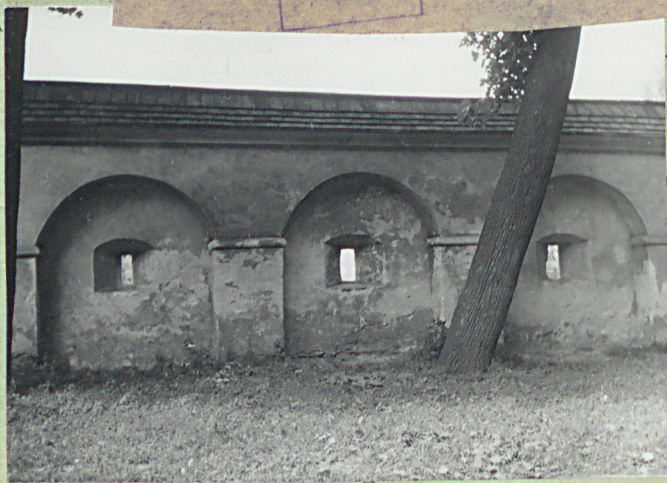
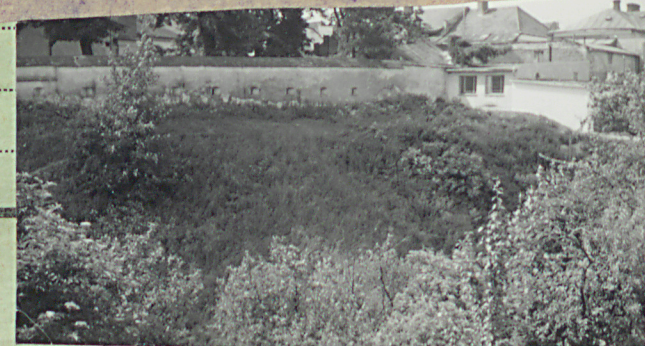
29. Fotografie

A black and white photograph of a stone wall with a row of small, square openings, situated on a grassy hillside. Large trees are visible behind the wall, and a building is partially visible on the right. The foreground shows a sandy area.

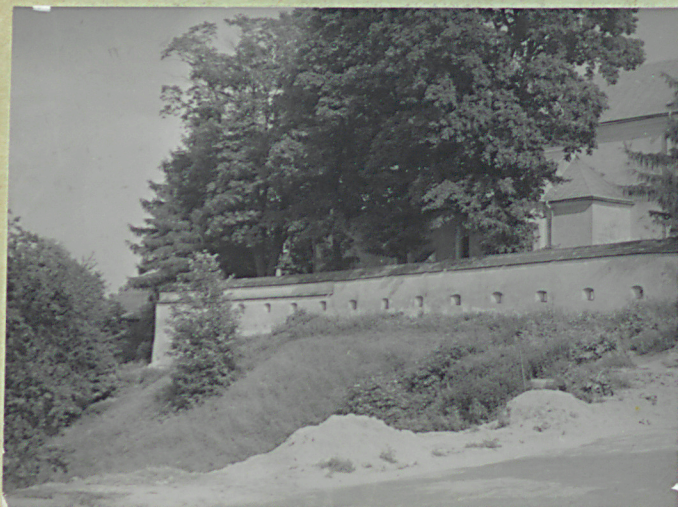
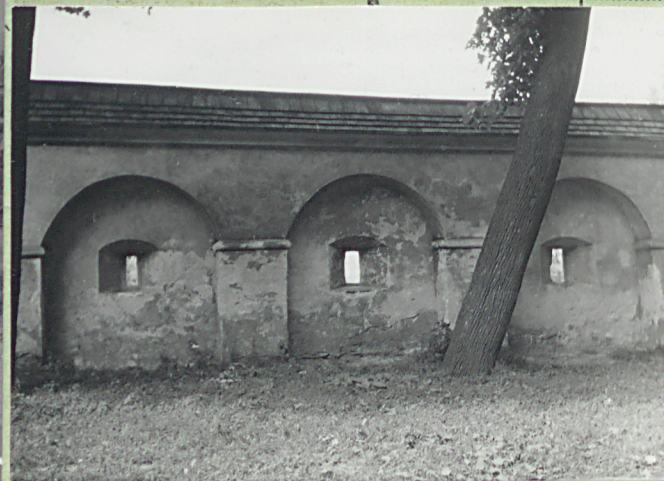
31. Szkic sytuacyjny, plan schematyczny, uwagi opisowe, fotografia

Otocza Kościół paraf., w Leżajsku. Posiada narys nieregularnego wieloboku, przy czym pd.-zach. i pn.-część ogrodzenia jest dawnym murem obronnym. Jest to pozostałość narożnego układu kleszczowego XVII-wiecznych fortyfikacji miejskich, przy czym pd.-zach. partia muru stanowiła element obronny bramy miejskiej. Od strony miasta cmentarz przykościelny oddzielony jest nowszym murem ogrodzeniowym przerwany brankami prowadzącymi na ulicę i do plebanii. W narożniku pd.-zach. na styku muru obronnego i ogrodzenia stoi wieża-dzwonnica. Mur obronny stanowi jednocześnie mur oporowy murowany z cegły, na zaprawie wapiennej, otynkowany. W dolnej części od zewnątrz zeskarpowany. Korona nakryta dwuspadowo dachówką. Od wnętrza mur rozczłonkowany szeregiem arkad przysściennych, niesionych przez przysadiste filary. Łęki arkad półkoliste, czasem paraboliczne. W arkadach strzelnice sklepione odcinkowo, dwustronnie rozglifione. Część strzelnic zamurowana. W zachodnim narożniku furta prowadząca niegdyś ku bramie miejskiej. W narożniku pn. mur wzmocniony przez pogrubienie. Ogrodzenie od strony miasta stanowi mur ceglany podzielony na przesłania słupami czworobocznymi: zwieńczonymi gzymsem profilowanym; nakrytymi namiotowo glazurowaną dachówką, karpiówką. Słupy zakończone ceramicznymi, glazurowanymi sterczynami. Do miasta prowadzi brama z dwoma furtami po bokach, w formie trzech arkad. Łęki bramy-półkoliste, furt-odcinkowe.
