KARTA EWIDENCYJNA ZABYTEKÓW ARCHITEKTURY I BUDOWNICTWA

CERKIEW GREKO-KATOLICKA P.W. ZAŚNIĘCIA NMP, ob. rzym.-kat.
kościół filialny p.w. Jezusa Miłosiernego

I. 1828-32, 1875, 1900, 1981 r.

LEŻAJSK

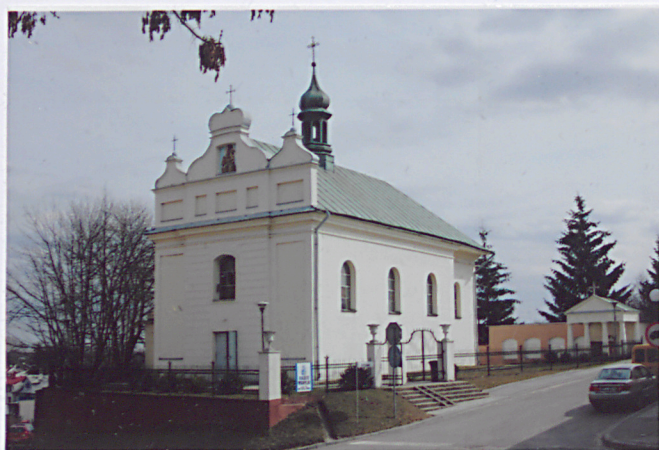
Widok od północnego-zachodu

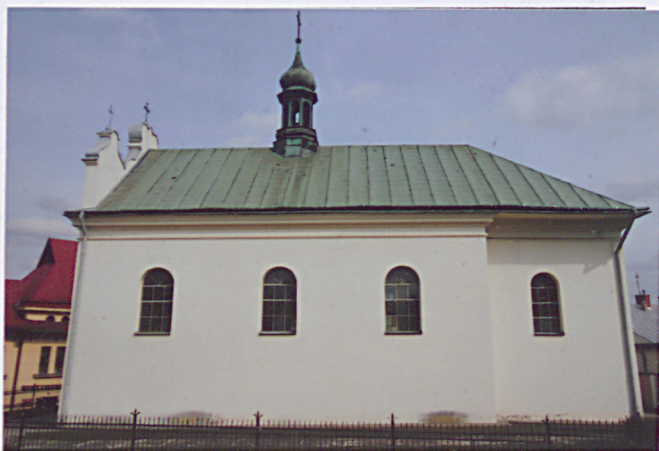
Elewacja południowo-zachodnia

Elewacja południowo-zachodnia: czteroosiowa (jedna oś w prezbiterium)

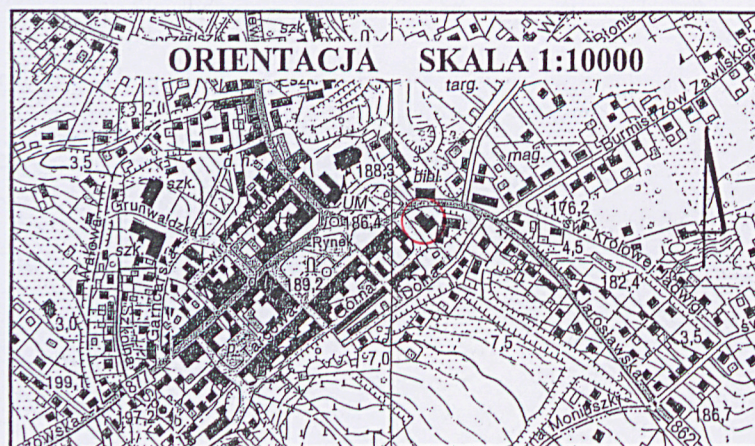
1. Cerkiew 2. Kaplica 3. Dzwonnica

Sytuacja: Cerkiew usytuowana w południowo-wschodnim narożniku rynku, w narożu ulic wychodzących z rynku – ul. Górnej i Jarosławskiej. Wybudowana na osi z pd.-wsch. na pn.-zach., od północy na wysokiej skarpie. Od wschodu usytuowana dzwonnica oraz budynek plebani (ob. siedziba Caritas), od południa kaplica św. Józefa. Świątynia wraz z kaplicą i dzwonnica otoczona ogrodzeniem, od pd.-wsch. w postaci muru, w pozostałej części w formie ogrodzenia metalowego.

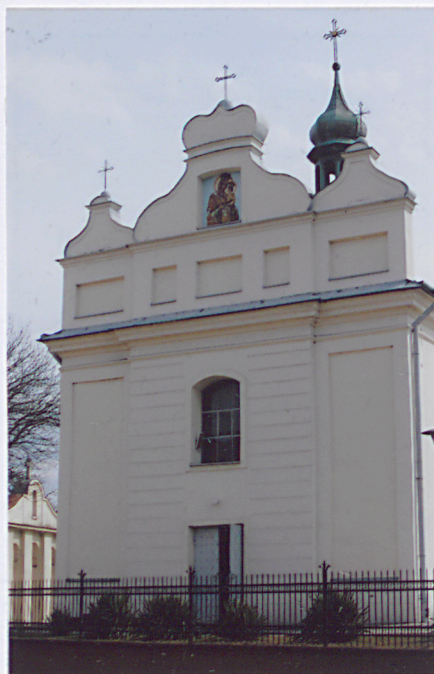
Elewacja frontowa (północno-zachodnia): Elewacja jednokondygnacyjna z wysokim parawanowym zwieńczeniem; rozczłonkowana środkowym ryzalitem pozornym; jednoosiowa – oś w centrum ryzalitu. Kondygnacja elewacji zwieńczona wydatnym belkowaniem. Ryzalit szerokości połowy szerokości elewacji, podkreślony szerokimi, płaskimi boniami, zaznaczonymi od opasek otworów drzwiowego i okiennego do bocznych krawędzi ryzalitu. Ściany elewacji flankujące ryzalit ozdobione dużymi prostokątnymi płycinami. Szczyt, na wysokim cokole dekorowanym prostokątnymi płycinami zakończonym gzymsem, w formie trzech spleśzczonych łuków cebulastych.

Elewacja frontowa (Cd.): Wszystkie obramione płaską listwą, zwieńczone kulami z krzyżami. Dominujący łuk centralny z płyciną na osi – dekorowaną polichromowanym wizerunkiem Matki Boskiej z Dzieciątkiem, płycina obramiona płaską listwą. Łuk w górnej części odcięty zdwojonym gzymsem, powyżej przechodzi w formę zamkniętej korony. Łuki boczne odcięte w szczycie gzymсами, zakończone półkoliście.

Elewacja frontowa (pn.-zach.)

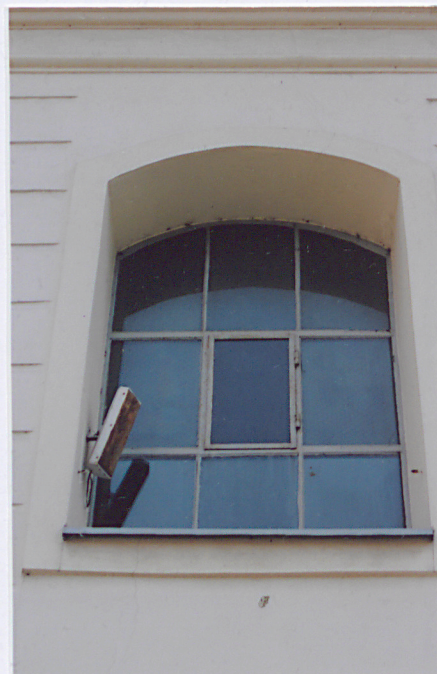
- stolarka: drzwiowa: zewnętrzna: w elewacji frontowej drzwi metalowe, dwuskrzydłowe, dekorowane kratownicą, w elewacji pn.-zach. oraz w szczycie elewacji pd.-wsch. zakrystii drzwi metalowe, jednoskrzydłowe. Okienna: metalowa. W elewacji frontowej okno stałe dziewięciopole z otwieranym centralnym polem; w elewacjach bocznych okna stałe, część prostokątna dziewięciopole z uchylnym środkowym polem górnego rzędu, część półkolistą dzieloną promienistymi szprosami na cztery pola; w elewacji południowo-wschodniej zakrystii okno metalowe dwuskrzydłowe z kratą od wewnątrz.

Elewacja frontowa. Otwór okienny

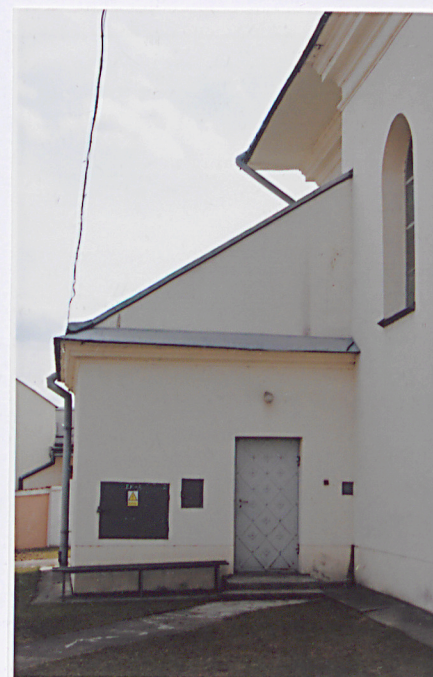
Elewacja północno-zachodnia zakrystii: jednoosiowa z otworem drzwiowym

Elewacja pn.-zach. zakrystii

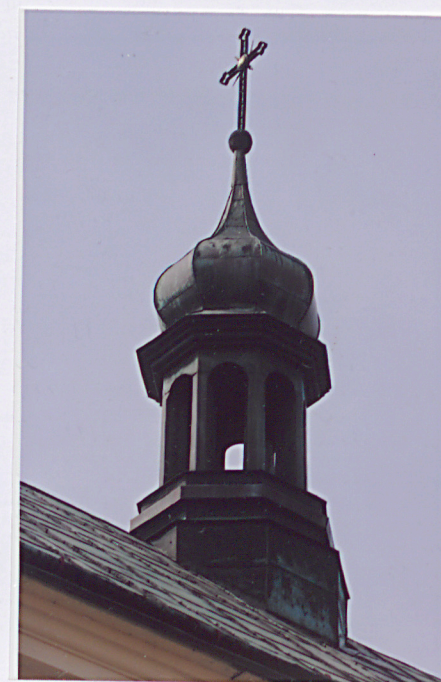
Bryła: Świątynia jednonawowa, z węższym prostokątnie zakończonym prezbiterium. Całość przekryta wspólnym dachem trójspadowym, tworzącym głęboki okap nad ścianami prezbiterium; nad środkiem nawy sygnaturka w formie latarni zwieńczonej cebulastym hełmem z krzyżem. Do północno-wschodniej ściany prezbiterium dobudowana niższa przybudówka mieszcząca zakrystię; przekryta dachem pulpitowym.

Sygnaturka

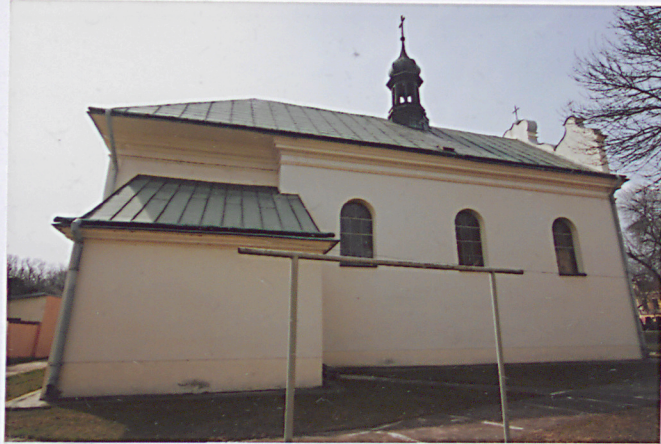
Elewacja północno-wschodnia: trzyosiowa, osie usytuowane w nawie,

Elewacja północno-wschodnia

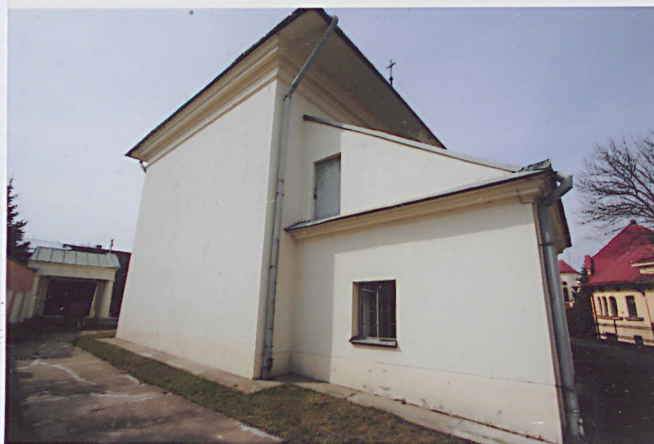
Elewacja południowo-wschodnia: w elewacji prezbiterium brak otworów, elewacja zakrystii jednoosiowa, w szczycie otwór drzwiowy

Elewacja południowo-wschodnia

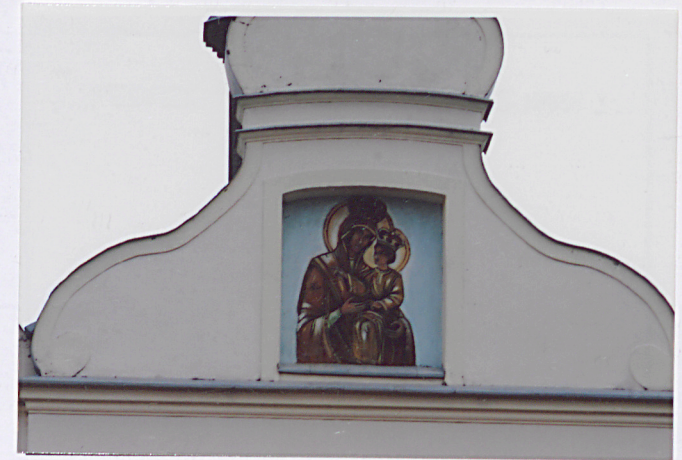
Szczyt z polichromowaną płyciną

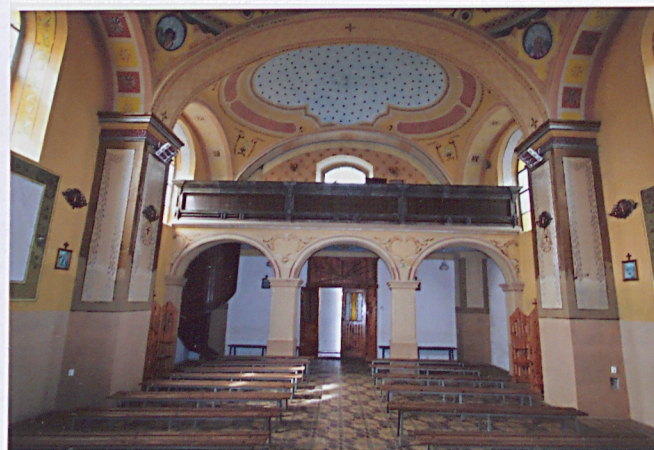
Wnętrze: nawa trójprzęsłowa, prezbiterium jednoprzęsłowe. W północnym przęśle chór muzyczny wsparty na trzech arkadach o łukach spłaszczonych wspartych na filarach. Ściany boczne artykułowane półfilarami, na których wspierają się gurdy sklepienia.

Wyposażenie: Drewniana neorenesansowa balustrada chóru muzycznego, przemalowana polichromia

Wnętrze. Chór

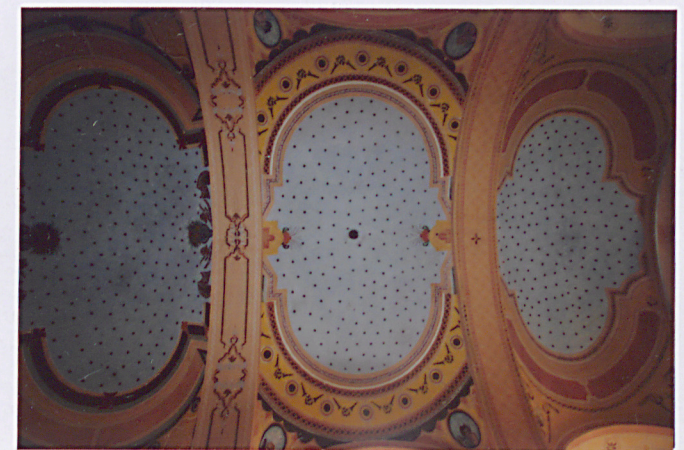
- ściany: ściany murowane z cegły, tynkowane
- stropy: nad nawą i prezbiterium sklepienie żaglaste na gurtach; w podniebieniu chóru strop płaski; w zakrystii sklepienie kolebkowe z lunetami.

Wnętrze. Sklepienie nawy

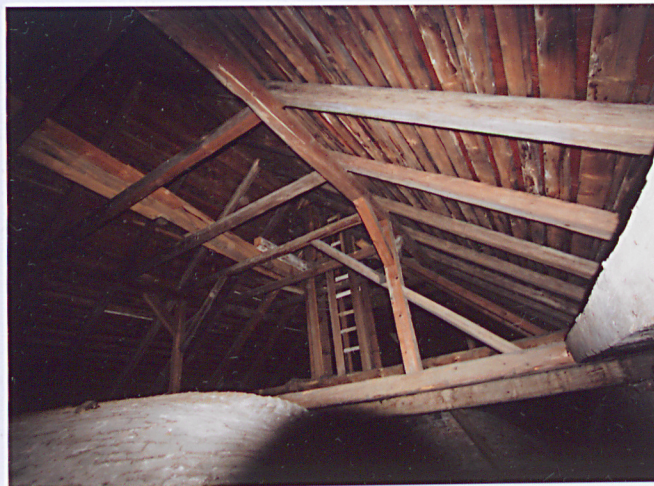
- więźba dachowa: drewniana, jętkowa dwustolcowa z zastrzałami; z co czwartym wiązarem pełnym i belkami wiązarowymi tylko w wiązaniach pełnych; nad zakrystią płatwiowo-stolcowa, przekryta blachą

Wielźba dachowa nad nawą

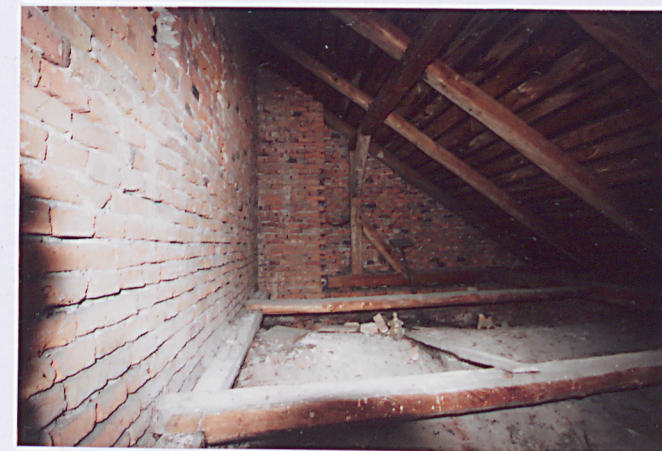
Wielźba dachowa nad zakrystią
