1. Obiekt zabytkowy

KUŹNIA DREW. PRZY ZAGRODZIE NR. 20

WYŻNE SANOK 431

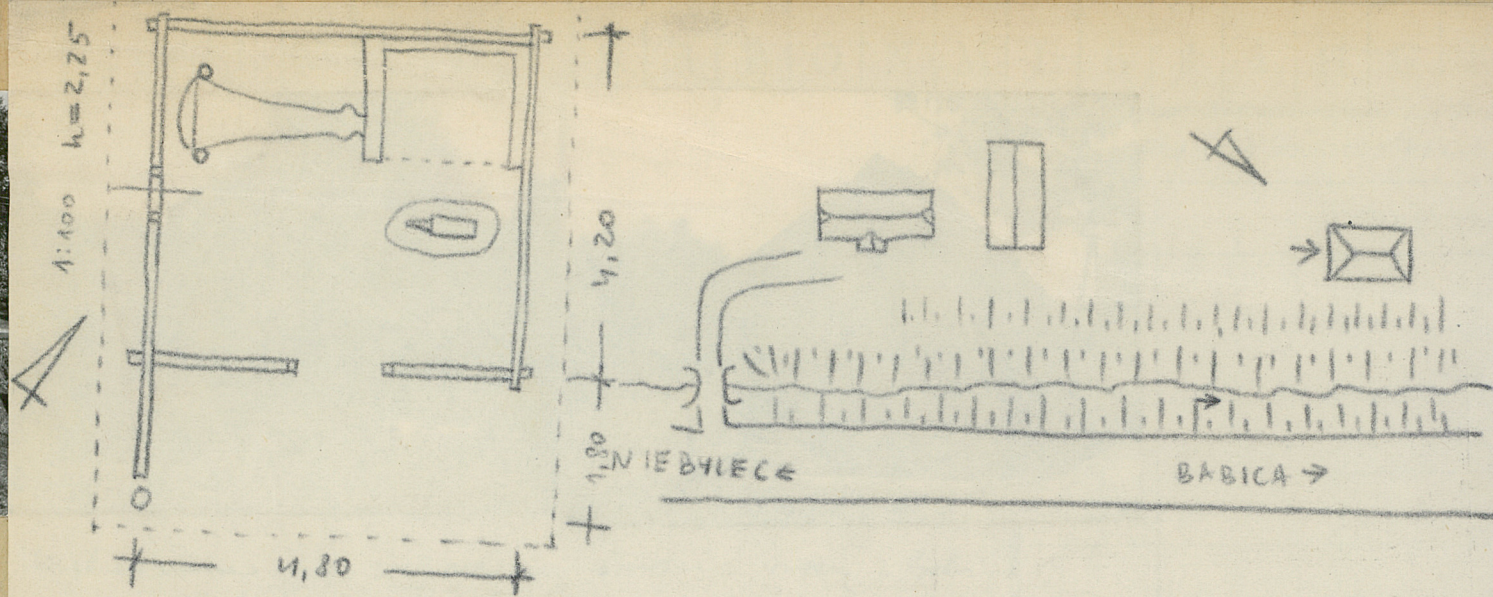
Zaniedbany. Drewno ścian i dach. Zniszczone podłogi i strop. Dach uszkodzony, niecałkowicie pokryty. Rozkurzenie i powłoki. Brak podłogi i stropu podłogi.

planowany jest z oszalowaniem i rypianiem w miejscu przedniej. Na drewnianym podłożu. Pokryta obranicami. Na planie prostokąta z podzieleniem wpartym na 1 stopie (pierwotnie na 2). Pokryta dachem czterospadowym z kolenicą północ - południe. Konstrukcja więźby dachowej; krokwie wparte bezpośrednio na płotki. Strop z okrągłym rzeźbi wypełniany deskami. Połki wchowane pierwotny piec, miedzi i koładowo.

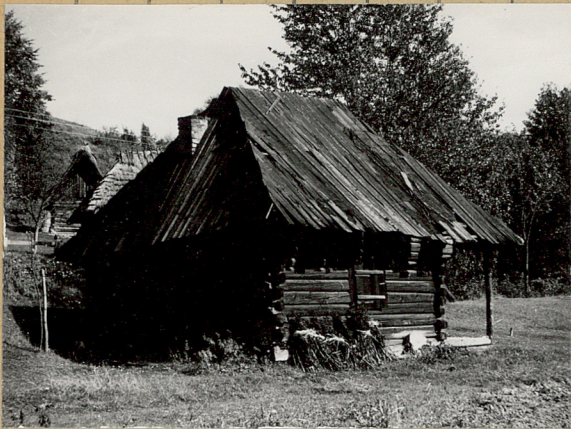
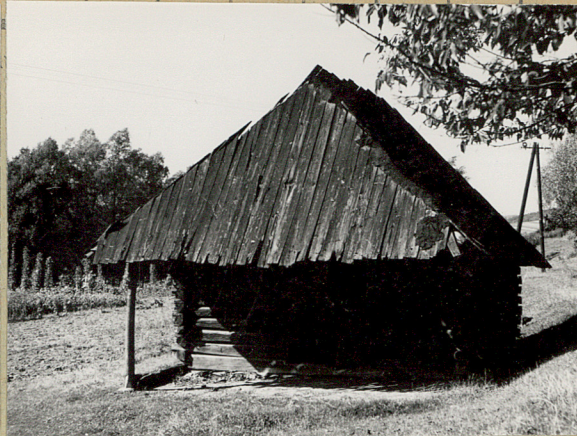
Użytkowane po melodniej stronie nowy z Bobi-
ay do Niebyle. Frontem zwrócone na połud-
nie. Z drewna, konstrukcji zrębowej, zwięźdowane
na jaskółczy ogon z ostatkami i rypianiem w usci-
pnie. Na drewnianej podwalinie. Pokryta dra-
wicami. Na planie prostokąta z podzieleniem
wpartym na 1 stropie (pierwotnie na 2)
Pokryta dachem czterospadowym z kolenicą
południe - południe. Konstrukcja więźbowa dołu
i stowa; krokwie wparte bezpośrednio na płatki.
Strop z okrągłym rindzi wypełniany deskami. Po-
łepa. Wchodzący pierwotny piec, miedzi i ko-
wadło.
