KARTA EWIDENCYJNA ZABYTKÓW
ARCHITEKTURY I BUDOWNICTWA

OFICyna
W ZESPOLE DWORSKO - PARKOWYM

1 poł.XVIIIw.
1904 r.

SIENNÓW

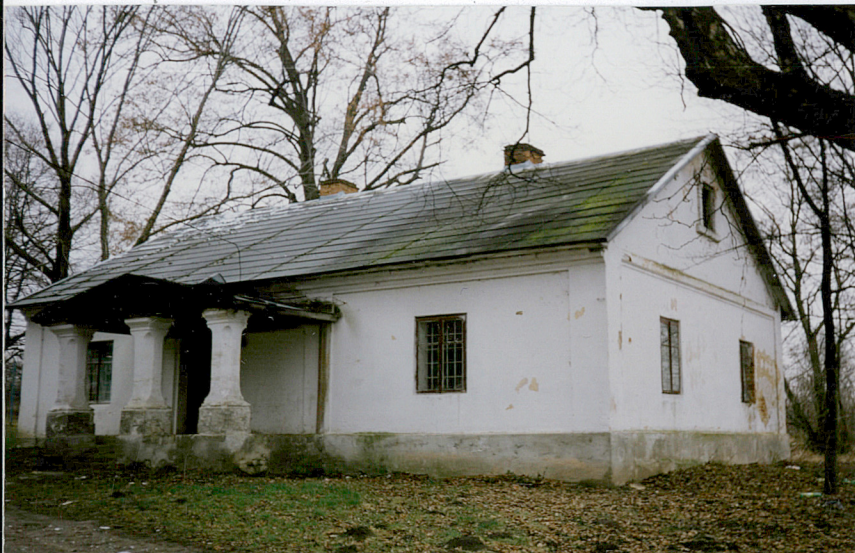
Sytuacja: pozostałości zespołu dworsko – parkowego usytuowane są na wzniesieniu w południowej części wsi, poza jej zabudowaniami. Zajmuje rozległy ponad 8-hektarowy teren, o czytelnych dawnych, historycznych granicach. Z pozostałości zabudowań dworskich zachowała się jedynie oficyna. Z elementów założenia widoczne są wały ziemne na granicy wschodniej, a także park, o leśnym charakterze, zajmujący południowy stok wzniesienia. Oficyna usytuowana jest w północnej części zespołu. Elewacją frontową zwróconą na wschód, na niegdyś rozciągający się tu owalny podjazd. Jest jedynym zachowanym elementem dawnego, barokowego układu – stanowiła zachodnie zamknięcie podjazdu pod dwór. Naprzeciwko niej, za podjazdem, usytuowany był analogiczny budynek, pomiędzy nimi, od południa znajdował się dwór. Pozostałością tego układu są stare lipy, niegdyś osłaniające południową elewację dworu. Teren posadowienia oficyny wykazuje lekki spadek w kierunku północnym.

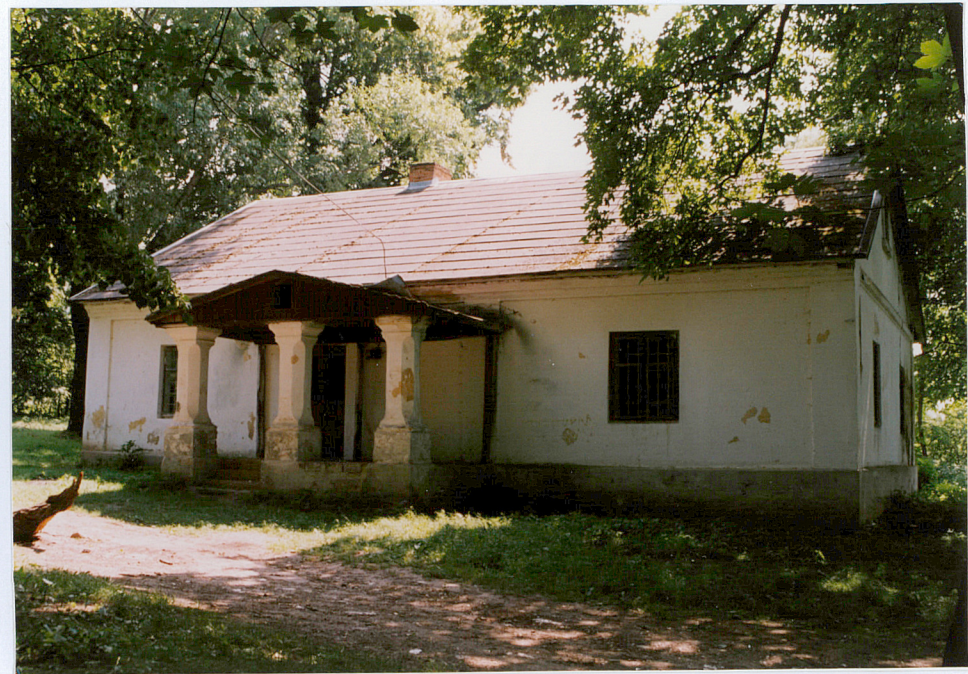
1. Widok ogólny od płn.
2. Elewacja frontowa
3. Elewacja płn
4. Elewacja pld.
5. Elewacja tylna
6. Portyk
7. Drzwi płycinowe we wnętrzu
8. Widok na miejsce po starym dworze
9. Widok ogólny od południa.

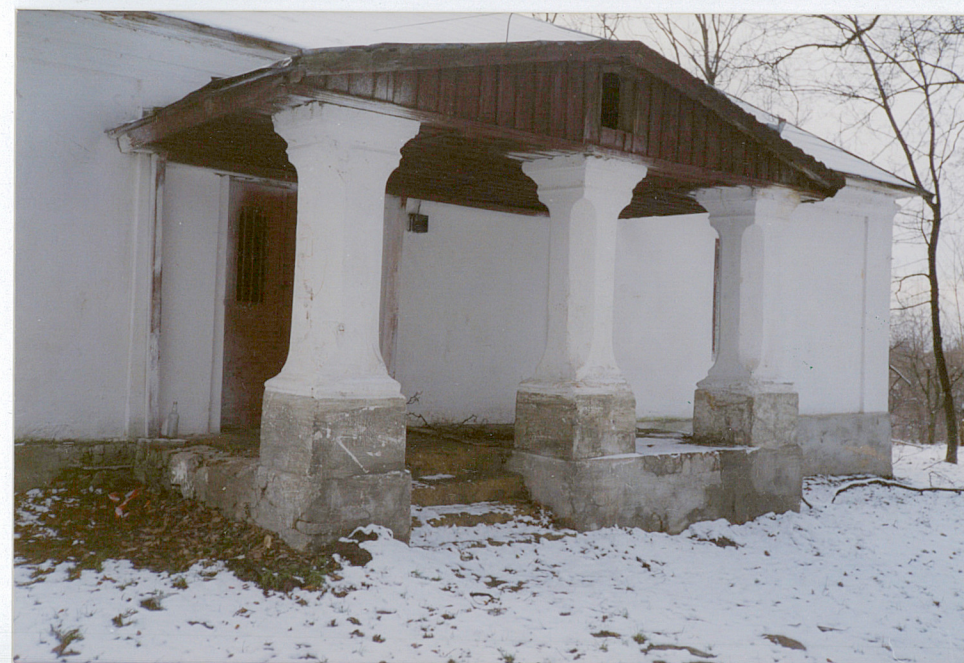
6)

Bryła: zwarta, parterowa, nakryta dachem dwupołaciowym, niepodpiwniczona, z trójkolumnowym portykiem od frontu nakrytym dwuspadowym daszkiem.

Elewacje: Wszystkie gładko tynkowane, naroża opięte lizenami niosącymi w elewacji frontowej i bocznych profilowane gzymsy. Elewacja frontowa trzyosiowa, poprzedzona nieco niesymetrycznie usytuowanym trójkolumnowym portykiem niosącym trójkątny, drewniany tympanon. Kolumny o rzucie kwadratów ze ściętymi narożami, ustawione na wysokich cokołach. Elewacje boczne szczytowe, dwuosiove, w szczytach po jednym oknie ujętym w ceglane opaski. Elewacja tylna o dwóch niesymetrycznie ustawionych oknach, bez dekoracji architektonicznej.

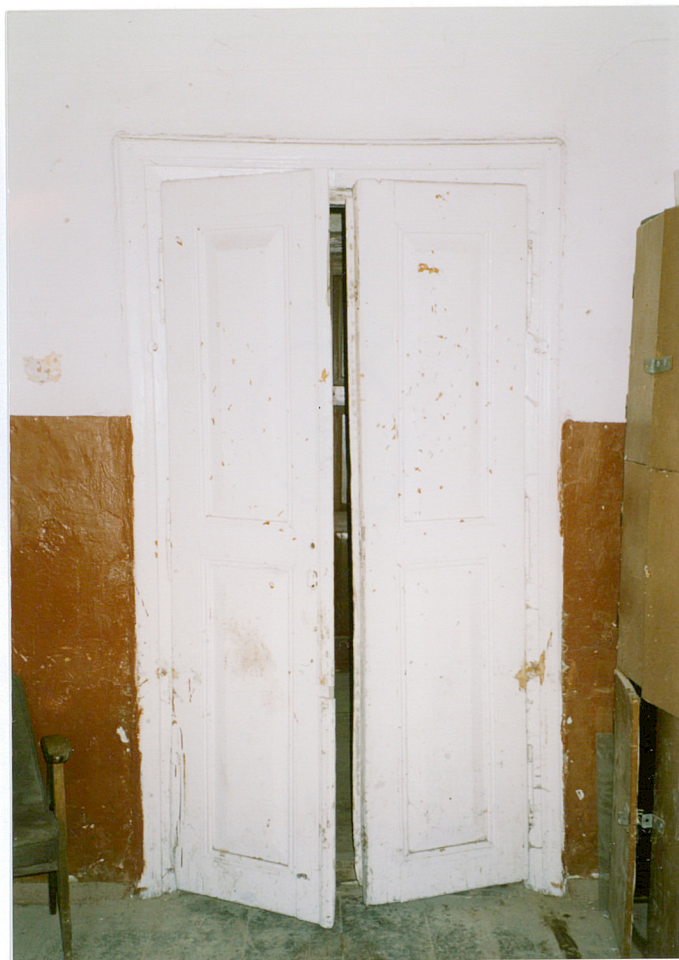
7)

Wyposażenie: brak starego wyposażenia za wyjątkiem drzwi płycinowych z okresu odbudowy to jest początku XX w.
