1. Obiekt Dom

3. Miejscowość
ŁANCUT

11 Zdjęcia, plan sytuacyjny, rzuty

4. Adres
Łancut, ul. Paderewskiego 12, 14
nr hipoteczny 627

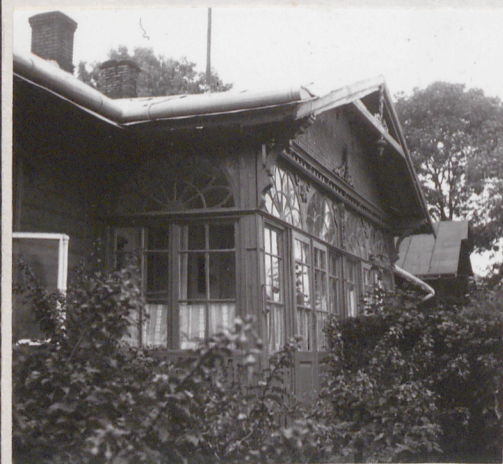
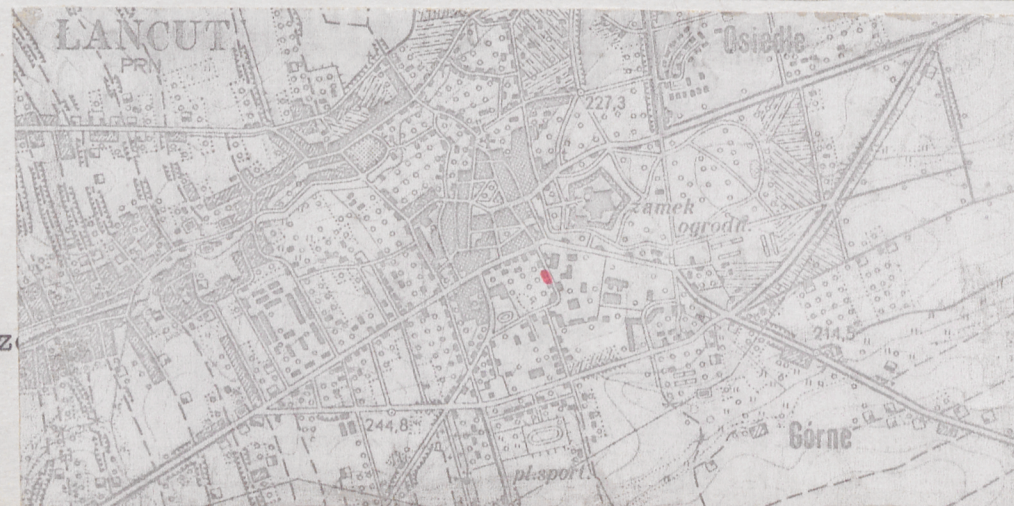
Dom usytuowany jest jako obiekt wolno stojący, w ciągu zabudowy ul. Paderewskiego znajdującej się w południowej części śródmieścia, w sąsiedztwie synagogi i maneżu. Wzniesiony w II poł. XIX w. i rozbudowany około 1890 r. Zbudowany z bali modrzewiowych na rzucie wydłużonego prostokąta o wymiarach 12,50 x 25 m, z gankiem na osi w elewacji frontowej. Partelowy, oszalowany poziomym deskowaniem, częściowo podpiwniczony /3 odrębne pomieszczenia sklepione kolebkowo/. Stropy płaskie, drewniane. Dwutraktowy o amfiladowym pierwotnie układzie wewnątrz, zniekształconym wskutek wprowadzenia ściany działowej dzielącej budynek na dwie równe części. Dach dwuspadowy, kryty blachą z wysuniętym znacznie okapem i końcówkami krokwi ozdobnie przycinanymi. W elewacji frontowej - pośrodku, ganek o bogatym wystroju architektonicznym, kryty daszkiem siodłowym, z oknami i drzwiami zamkniętymi półkoliście, ozdobnie rozwiązanymi. Tympanon ganku - wypełniony ornamentem w rybią łuskę, w szczycie - dodatkowy element dekoracyjny stanowią dwa płaskorzeźbione w drewnie bociany. Po obu stronach ganku po 2 pary prostokątnych okien zbliżnionych, ujętych w kanelowane półkolumienki, zwieńczonych dekoracyjnymi naczółkami. Półkolumienki wsparte są na rzeźbionych konsolkach, połączonych poziomymi dekoracyjnymi elementami. Elewacje boczne - jednoosiowe. Elewacja tylna - z 5-cioma oknami i 3-ma odrębnymi wejściami, wyposażonymi w ozdobne drzwi konstrukcji płycinowej. Wyposażenie wnętrza stanowi: zachowana częściowo oryginalna stolarka drzwiowa, ozdobnie profilowana, konstrukcji płycinowej z mosiężną ślusarką, dekoracyjna podłoga o układzie pól kwadratowych w dwóch pokojach traktu frontowego. Instalacje: wodna, elektryczna i gazowa.

<p>14. Kubatura 1.500 m³</p>	<p>15. Powierzchnia użytkowa 312 m²</p>	<p>16. Przeznaczenie pierwotne mieszkalne</p>	<p>17. Użytkowanie obecne mieszkalne</p>
<p>18. Prace budowlane i konserwatorskie, ich przebieg i dokumentacja</p> <p>Około 1890 r. istniejący już budynek został powiększony poprzez dobudowanie kilku pomieszczeń. W 1935 r. przeprowadzono remont generalny, podczas którego wykonano m.in.: ceglana podmurówkę, tynki wewnętrzne, wymieniono szalunek zewnętrzny, podłogi w kuchniach, piece kaflowe, zlikwidowano układ amfiladowy pomieszczeń poprzez wprowadzenie na osi budynku ściany działowej. W 1962 r. zainstalowano wodę, wykonano łazienki, wymieniono częściowo stolarkę drzwiową.</p>		<p>19. Stan zachowania (fundamenty, ściany zewnętrzne, ściany wewnętrzne, sklepienia, stropy, konstrukcje dachowe, pokrycie dachu, wyposażenie i instalacje)</p> <p>Stan ogólny budynku dobry, jedynie w części ścian wewnętrznych występują ślady zawilgocenia.</p>

<p>20. Najpilniejsze postulaty konserwatorskie</p> <p>Izolacja pozioma ścian, ewentualna wymiana części elementów drewnianych po uprzednim stwierdzeniu ich uszkodzeń przez wilgoć.</p>
