1. Obiekt zabytkowy

ZESPÓŁ KLASZTORNY BERNARDYNÓW /KARTA 7

FORTYFIKACJE KLASZTORU BERNARDYNÓW

LEŻAJSK

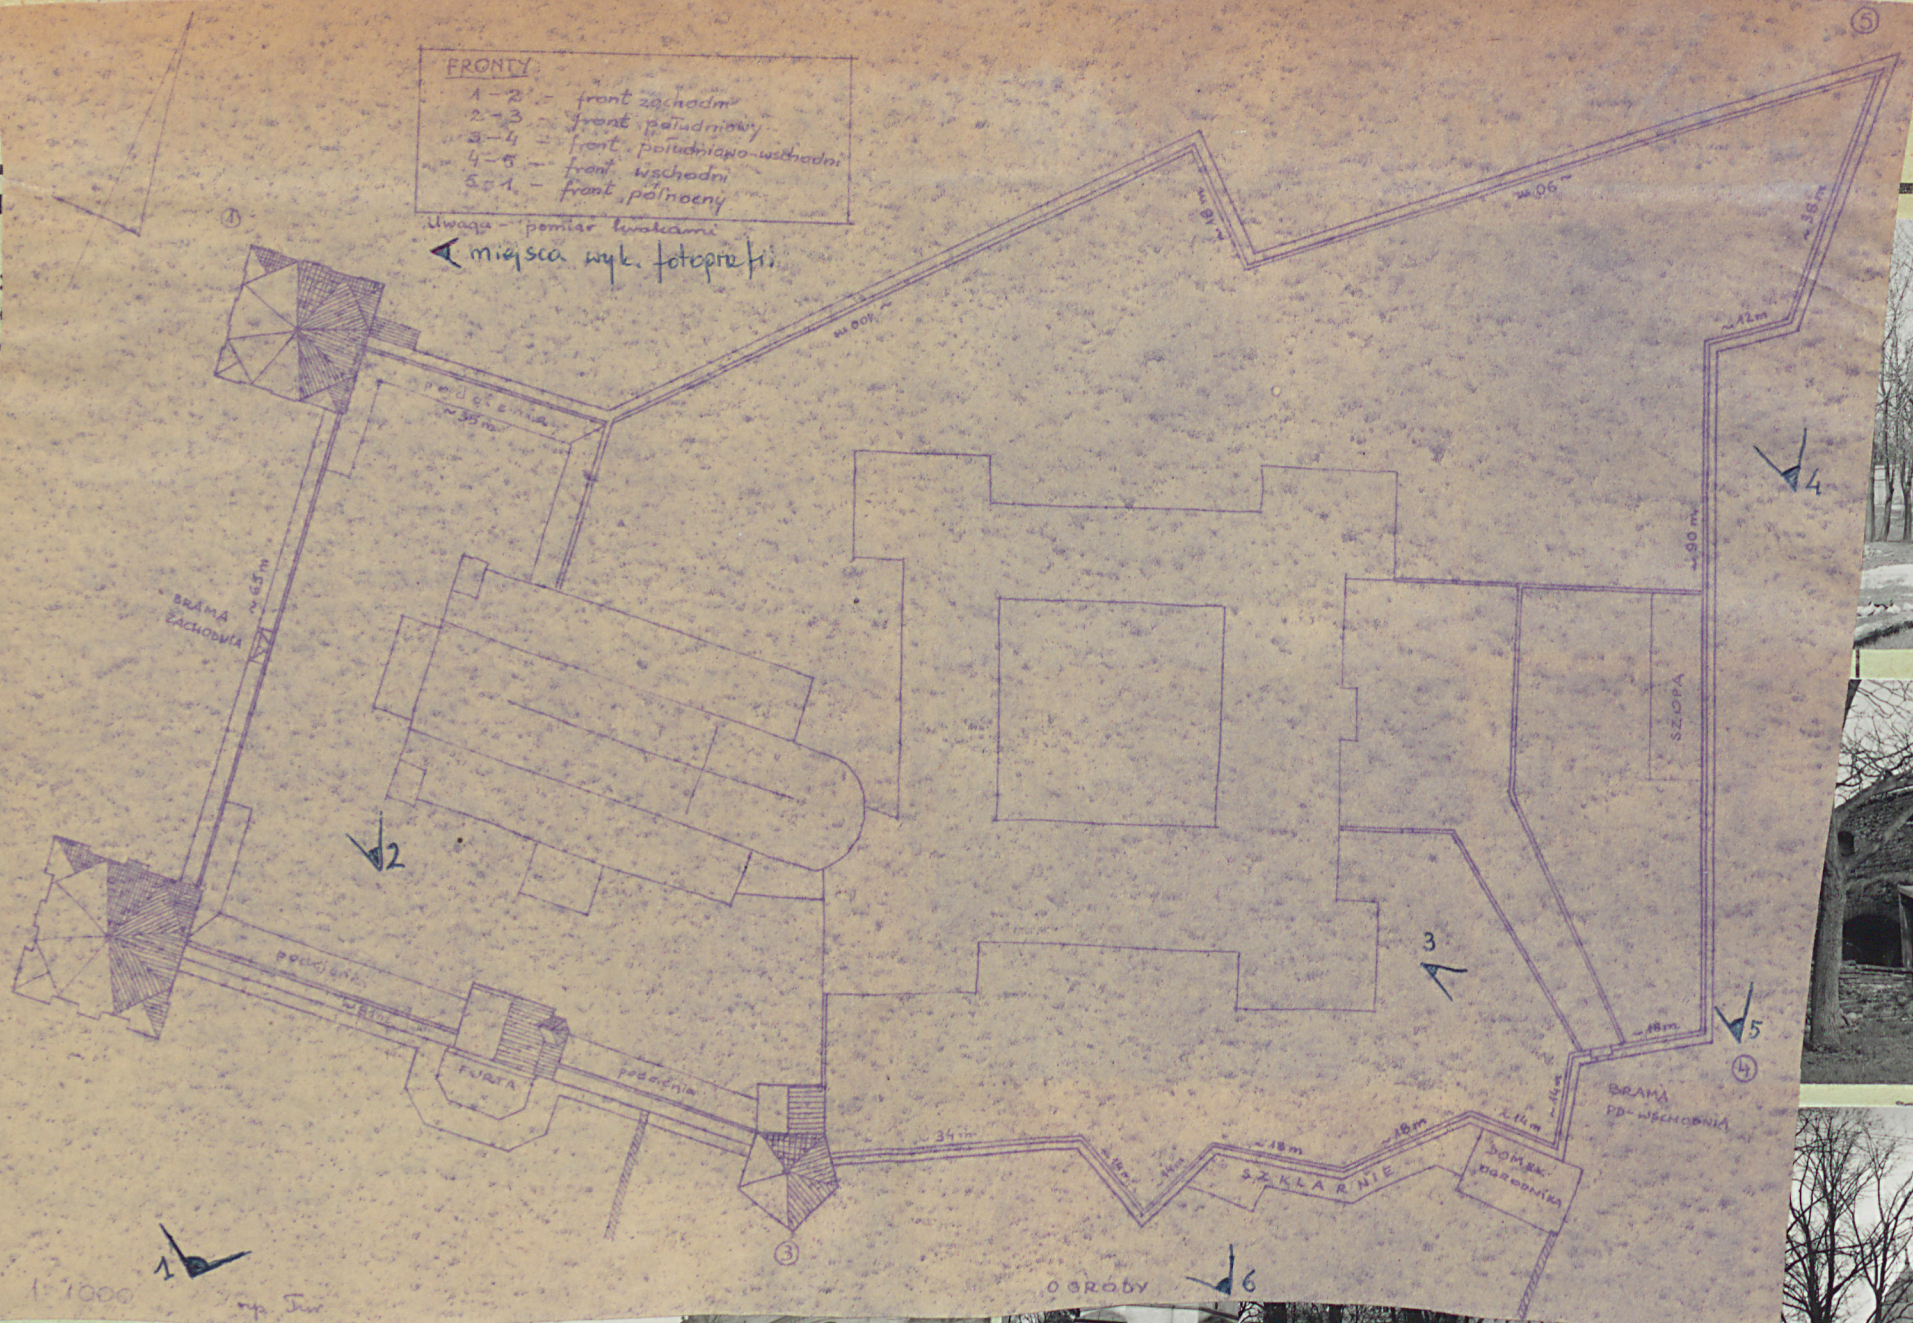
# FRONTY

- 1-2 - front zachodni
- 2-3 - front południowy
- 3-4 - front południowo-wschodni
- 4-5 - front wschodni
- 5-1 - front północny

Uwaga - pomiar liniami

← miejsca wyk. fotografii

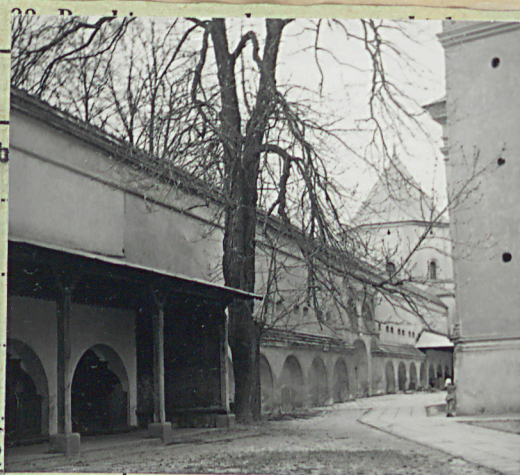
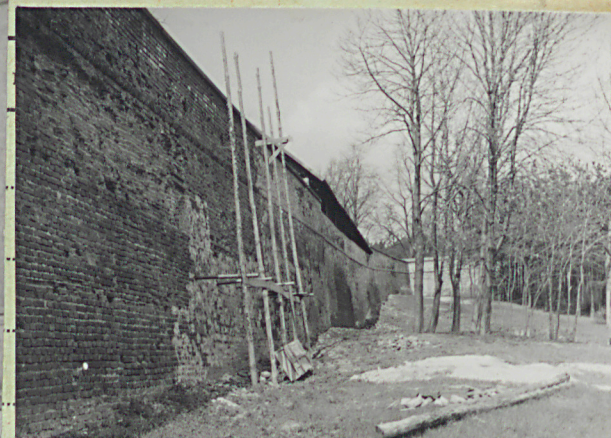
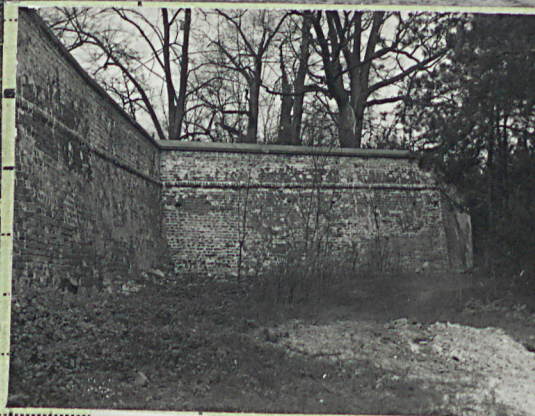
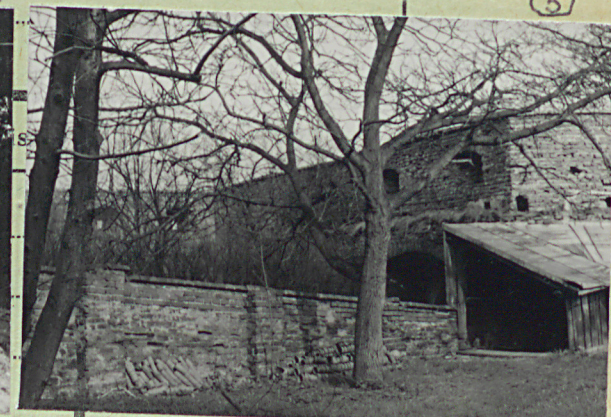
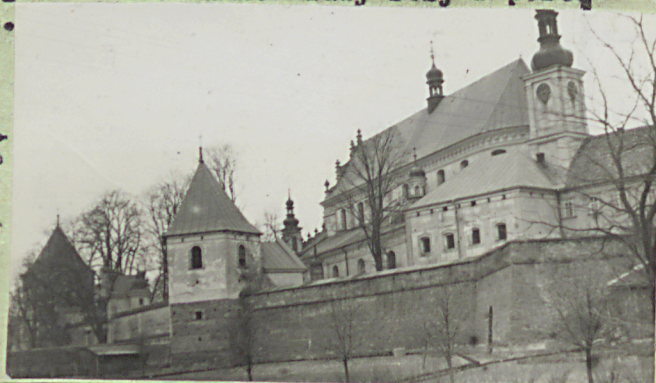
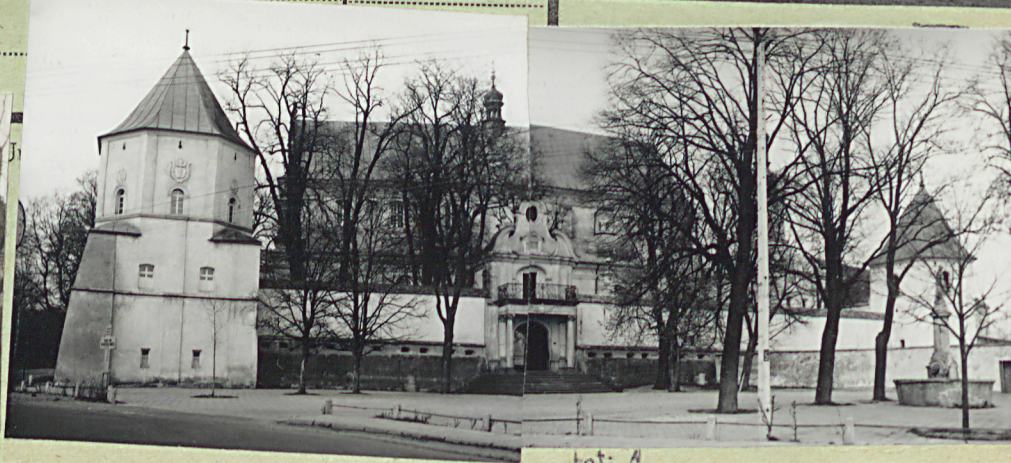
31. Szkic sytuacyjny, plan schematyczny, uwagi opisowe, fotografia

Mury obronne i baszty klasztorne należą do trzech systemów fortyfikacyjnych. Od zach. otacza kościół fortyfikacja typu basztowego. Klasztor otaczają fortyfikacje należące do typu kleszczowego. Na styku frontów pd. i pd.wsch. wznosi się pięcioboczna baszta artyleryjska / zwana również basztą /. Wzniesione z cegły, w dużych partiach zwłaszcza w cz. zach. i pd. otynkowane. Mury frontów zach. i południowego nakryte dwuspadowo dachówką karpiówką w dużych partiach glazurowaną. / Glazura koloru błękitnego, żółto zielonego i brązowego /. Podobnie zadane dawne ganki strzeleckie dostawione do wewnątrz murów na szeregiach arkad przyściennych. Łuki arkad półkolisty, podwyższone. Mur frontu południowego dołem zeszkarpowany. Partia zeszkarpowana oddzielona od górnej, pionowej grubą listwą pod którą szereg strzelnic. Pośrodku kurtyny frontu zach. brama. Mury frontów pd.-wsch. i pn. nakryte głównie cegłą ułożoną ze spadkiem na zewnątrz lub nakrywane betonowymi; ganki strzeleckie zachowane zwłaszcza przy murach frontu północnego i wschodniego niezabezpieczone, zrujnowane. Mur od zewnątrz zeszkarpowany zwieńczony ceglany półwałkiem, nad którym niuysokie przedpiersie, przep. rurego strzelnicami. Wnęki strzelnicze sklepione odcinkowo, rozglifione do wewnątrz. Otwory strzelnicze prostokątne. Obwód kleszczowy posiada narys zróżnicowany. Jedynie front pd.wsch. złożony jest z powatarzalnych elementów / dwa "zęby", flankowane odcinkami kleszczowych kurtyn /, i jest być może wcześniejszy. Front wsch. złożony jest z długiej kurtyny zakończonej od pn. półbastionem. Front pn. stanowią dwie bardzo długie kurtyny rozdzielone krótkim odcinkiem flankującym. Od strony pd. na terenie ogródów zachowane ślady fosy w postaci nawodnionego obniżenia.
