KARTA EWIDENCYJNA ZABYTKÓW ARCHITEKTURY I BUDOWNICTWA

BRAMA POŁUDNIOWA, tzw. Bramka w zespole OO. Bernardynów

2 ćw. XVII w., ok. 1761 r., l. 1895-1896

LEŻAJSK

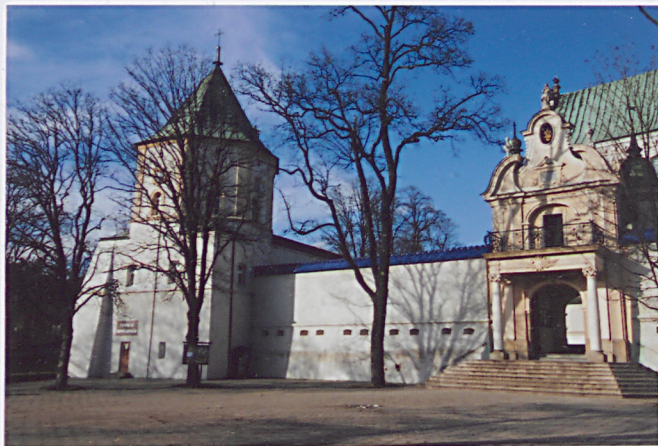
Widok od południa

Elewacja frontowa (południowa): Dwukondygnacyjna, jednoosiowa, poprzedzona dostępnymi z trzech stron schodami. Kondygnacja przyziemia na wysokim gierowanym cokole, otwór wejściowy obramiony profilowaną arkadą z kluczem, dekorowanym uskrzydloną głową aniołka; festony po bokach klucza. Otwór opina para jońskich pilastrów, flankowanych przez wklęsłe lizeny, które wraz z parą wysuniętych przed lico elewacji jońskich kolumn, podtrzymują belkowanie balkonu. Kolumny na niskich postumentach z girlandami przewieszonymi przez woluty. Belkowanie gierowane w narożnikach, o wklęsło-wypukłym fryzie i wydatnym gzymsem; w centrum belkowania owalny kartusz obramiony wolutami i gałązkami. Podniebie balkonu dekorowane płyciną. Parter zwieńczony gzymsem międzykondygnacyjnym. Piętro. W centrum arkadowa nisza mieszcząca otwór drzwiowy w profilowanej opasce z uszakami. Arkadę ramują, skośnie ustawione, wklęsłe pilastry podtrzymujące mocno gierowane belkowanie. Elewację wieńczy, wysoki rozbudowany szczyt. Podstawą szczytu przerywany naczółek o wolutowych spływach, na których postumenty z wazonami. W centrum naczółka prostokątny kartusz z inskrypcją, zwieńczony wolutowym naczółkiem, obramiony girlandami. Szczyt w formie naczółka półkolistego, ramowanego przez ceowate spływy z girlandami. Na osi owalny otwór z monogramem Marii. Na naczółku rzeźba NMP Niepokalanie Poczętej. Balkon ograniczony dekoracyjną, kutą balustradą.

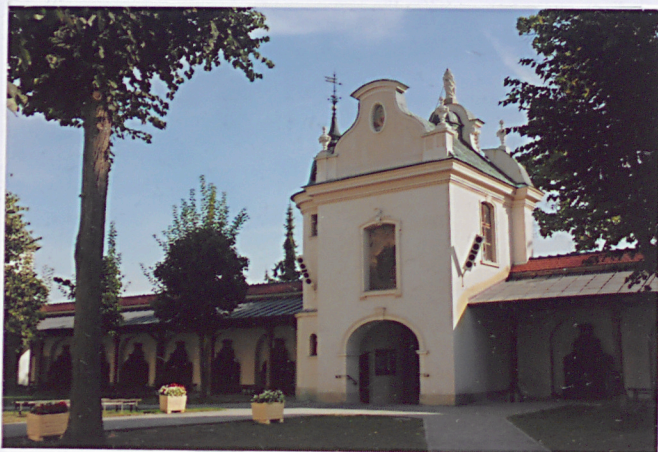
Widok od północy

Elewacja północna: Jednoosiowa, na niskim cokole. W przyziemiu otwór w obramieniu profilowanej arkady z kluczem; w partii piętra płycina w formie pionowego prostokąta zakończonego łukiem odcinkowym. Płycina w profilowanej ramie z wolutowym kluczem z muszlą. W płycinie polichromowana scena stygmatyzacji św. Franciszka. Szczyt ograniczony esowatymi spływami, na krańcach wazony na postumentach; na osi owalna płycina z polichromowanym symbolem Franciszkanów. Szczyt zwieńczony łukiem odcinkowym.

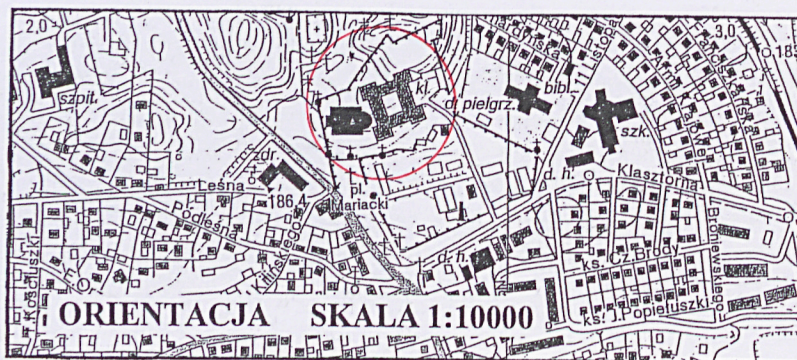
SYTUACJA SKALA 1:2000

1. Kościół
2. Klasztor
3. Baszta puntone
4. Baszta pd – zach
5. Baszta pn – zach
6. Bramka
7. Mury obronne

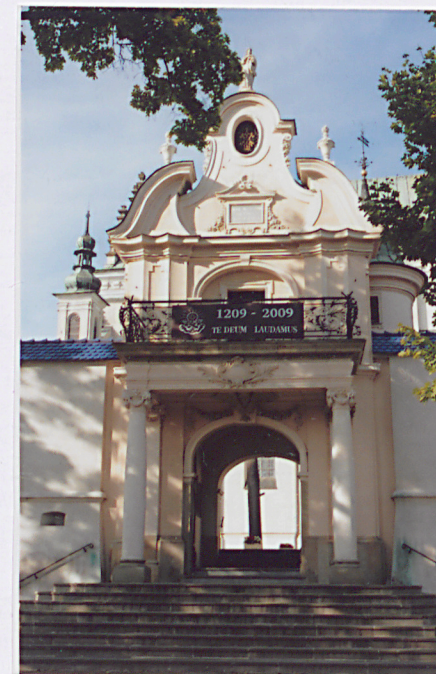
Elewacja frontowa (pd.)

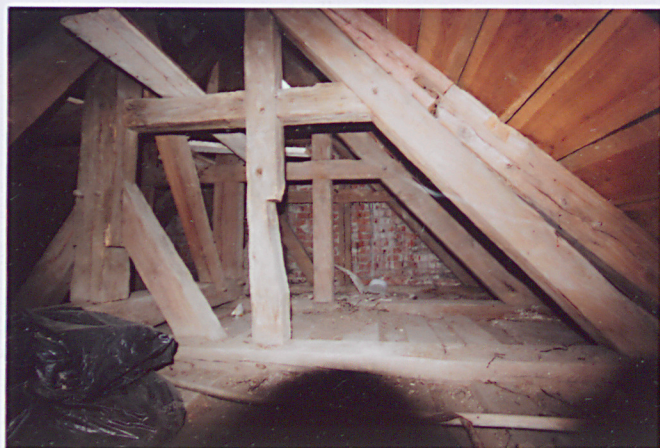
- ściany: ściany murowane z cegły, tynkowane
- stropy: sień przelotowa: sklepienie krzyżowe, nad piętrem strop płaski, drewniany, belkowy
- więźba dachowa: drewniana, kołkowana, płatwiowo-stolcowa z płatwią kalenicową, na więźbie pięć wiązarów wszystkie pełne, środkowy wyposażony w dodatkowe usztywnienie wzdłużne w postaci pary zastrzałów od słupa do płatwi stopowej, niektóre elementy wtórnie użyte

Wieżba dachowa

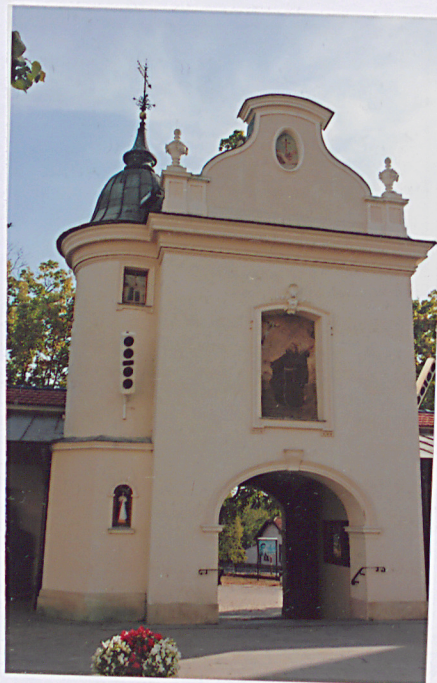
Elewacja północna

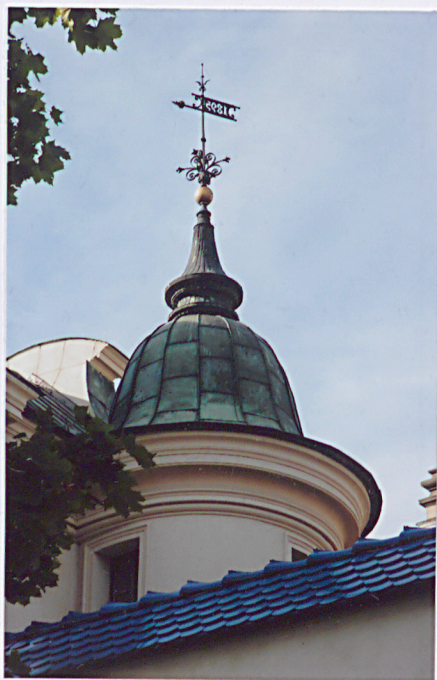
Bryła: Brama dwukondygnacyjna, od południa poprzedzona schodami. Bryła rozczłonkowana wydatnym szerokim balkonem od południa, ryzalitem klatki schodowej od wschodu. Brama kryta dachem dwuspadowym, ryzalit hełmem zakończonym sterczyną z banderolą z datą 1895.

Zwieńczenie ryzalitu

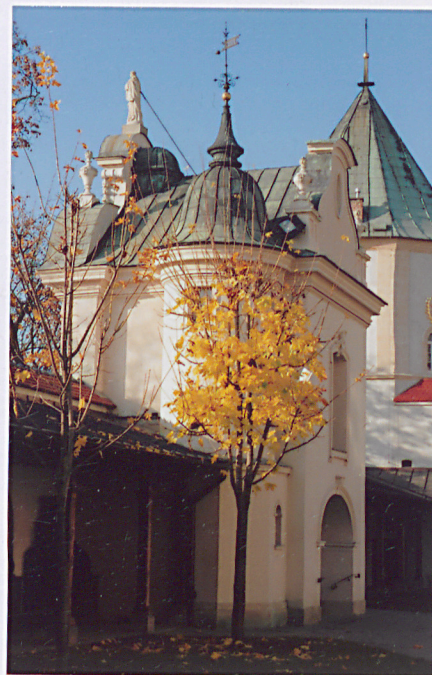
Elewacja wschodnia: W północnej części elewacji ryzalit mieszczący klatkę schodową. W partii przyziemia wieloboczna zakończona gzymsem międzykondygnacyjnym. Piętro półkoliste. Otwory okienne w prostych opaskach.

Elewacja wschodnia

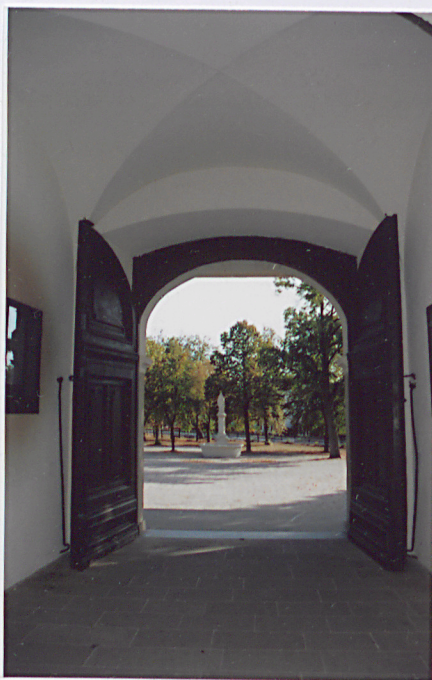
Sień

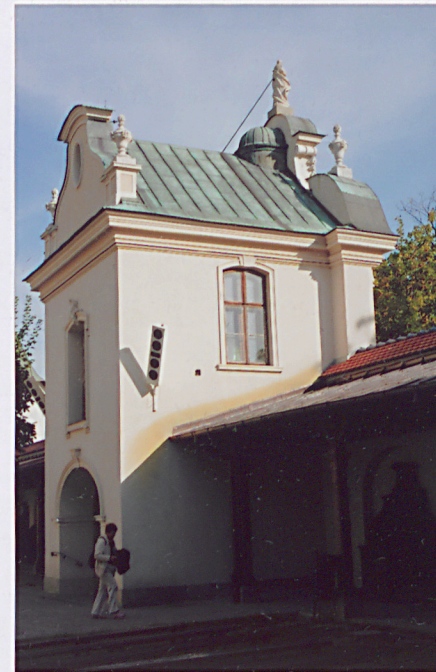
Elewacja zachodnia: Jednoosiowa, na niskim cokole. W partii piętra profilowany otwór okienny z kluczem.

Elewacja zachodnia

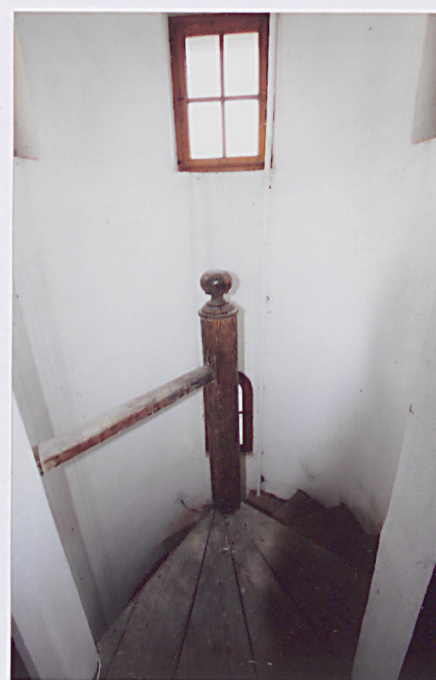
- pokrycie dachu: blacha miedziana
- podłoga: w przyziemiu płyty kamienne, na piętrze podłoga drewniana, deskowa
- schody: zewnętrzne: jednobiegowe, kamienne, wewnętrzne: kręcone, drewniane

Klatka schodowa
