KARTA EWIDENCYJNA ZABYTKÓW  
ARCHITEKTURY I BUDOWNICTWA

KAPLICA P.W. ŚW. MICHAŁA ARCHANIOLA

1877 r.

BLIZNE

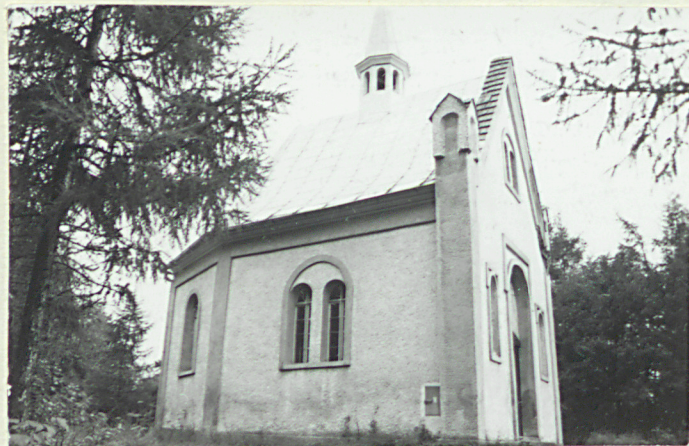
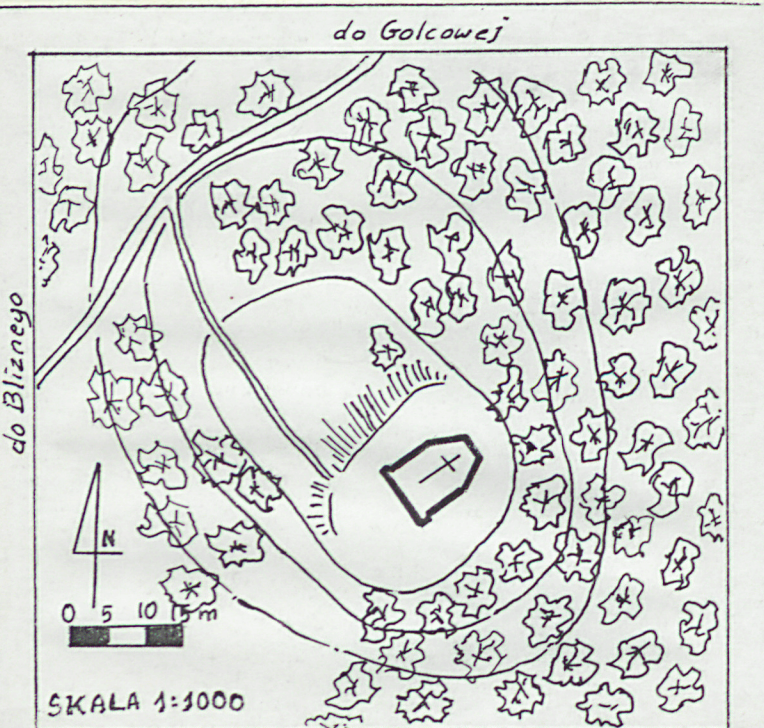
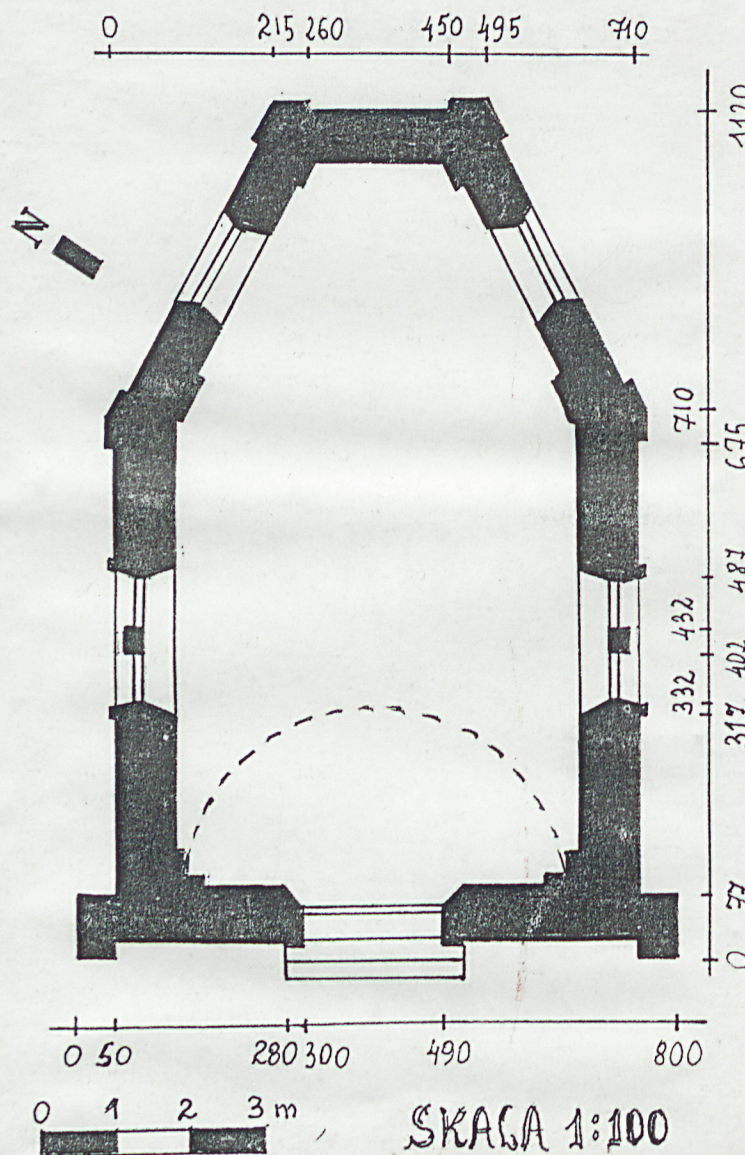
11. Zdjęcia, rzut, przekrój, sytuacja, orientacja

Rzut - kaplica na planie prostokąta od wschodu zamknięta trójbocznie, przy czym ściany zamknięcia tworzą stosunkowo obszerne prezbiterium.

Bryła - prosta i zwarta o jednolitej wysokości murów. W narożach fasady wydatne lizeny, górą przechodzące w niewielkie wieżyczki. Kaplica nakryta dachem dwuspadowym, od wschodu przechodzącym w wielopołaciowy; w połowie długości kalenicy ażurowa wieżyczka na sygnaturkę, zwieńczona wysokim ostrosłupowym hełmem.

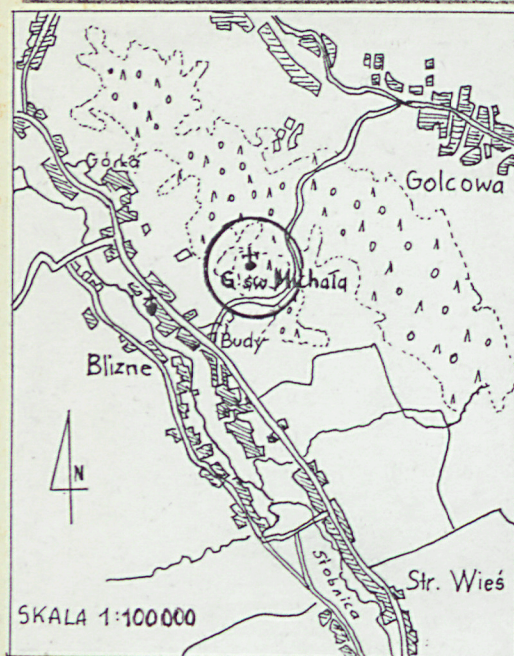
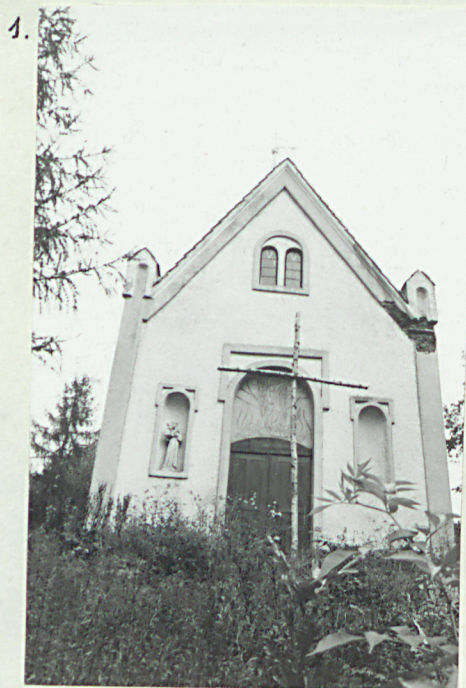
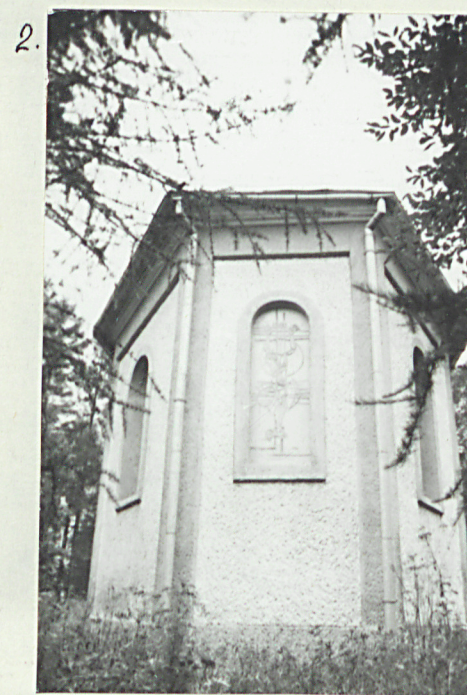
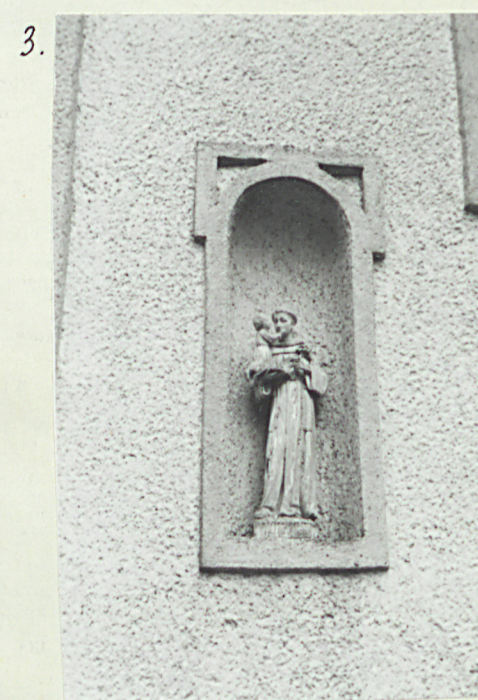
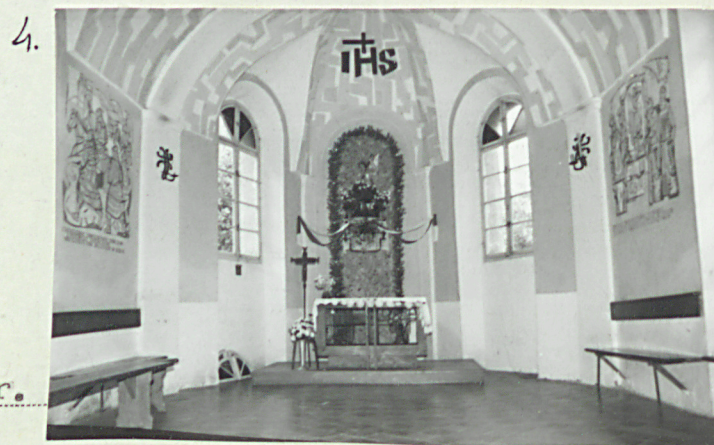
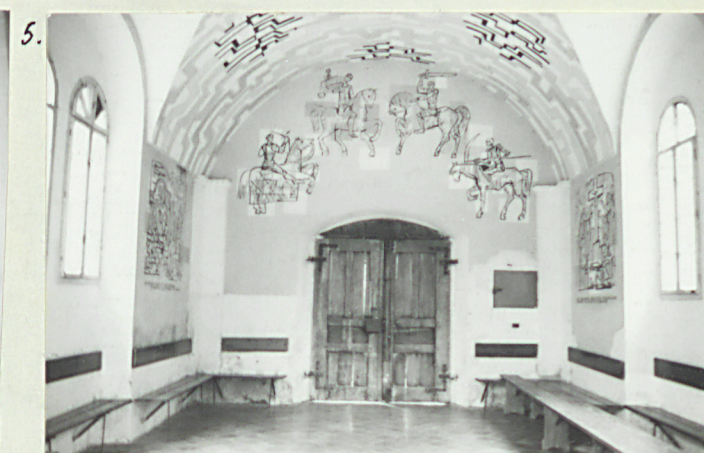
Elewacje - o podziałach ramowych, zwieńczone profilowanym gzymsem. Fasada flankowana wydatnymi lizenami, górą przechodzącymi w niewielkie wieżyczki. Na osi fasady wysoka wnęka mieszcząca otwór drzwiowy, górą zamknięta półkoliście. We wnęcie nad drzwiami sgraffitowe przedstawienie św. Michała. Powyżej w ścianie szczytowej bliźniacze okno w zamkniętej półkoliście ramie. Po bokach drzwi konchowe wnęki, zamknięte półkoliście, w prostokątnych ramach poszerzonych w części górnej. Analogiczna rama przy wnęcie drzwiowej. Okna ścian bocznych, umieszczone w połowie długości ściany, wąskie, bliźniacze we wspólnej ramie zamkniętej półkoliście. W bocznych ścianach absydy wysokie prostokątne okna, zamknięte półkoliście, w gładkiej opasce; w ścianie zach. płycina o formach j.w., wewnątrz sgraffito przedstawiające ukrzyżowanego Chrystusa.

Wnętrze - jednoprzestrzenne, nakryte sklepieniem kolebkowym z lunetami. Naroża uwydatnione gładkimi pilastrami, zwieńczonymi gzymsem. Drzwi i okna umieszczone w głębokich niszach. Ściany i sklepienia kaplica pokrywa dekoracja malarska o motywach figuralnych /ściany/ i geometrycznych /sklepienia/, wykonana w latach 70-tych XX w.
