Nr **5464** **PODKARPACKIE**

DOM MIESZKALNY (KAMIENICA), ul.DWORSKIEGO 52

k.XIX wieku

P R Z E M Y Ś L

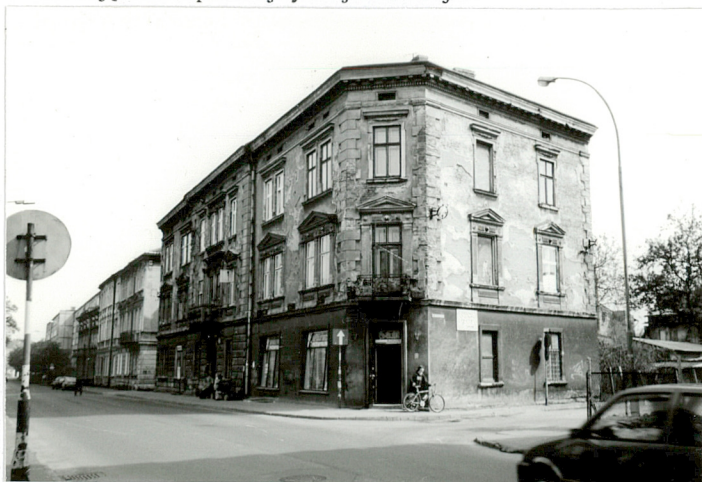
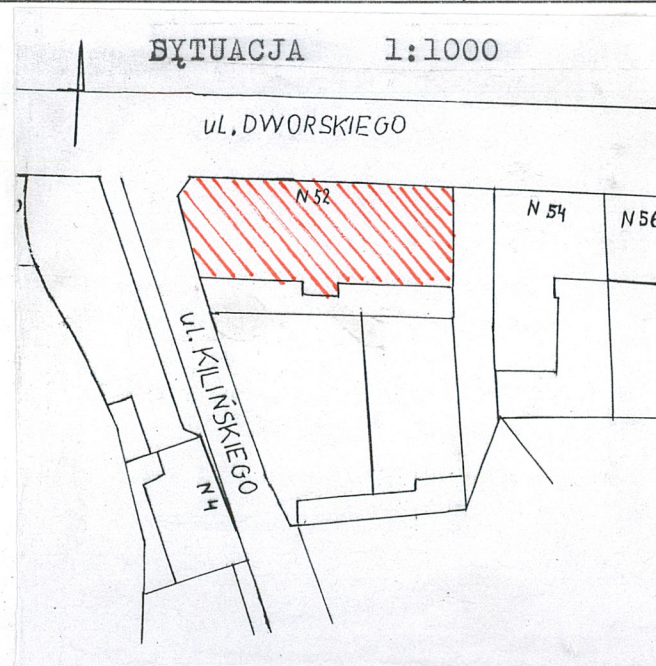
11. Zdjęcia rzut przekrój sytuacja orientacja

Parter, narożniki elewacji i ryzalitu - boniowane. W części zachodniej parteru, o gładkim tynku, usytuowany jest sklep spożywczy z dwoma witrynami i wejściem w narożniku. Okna parteru w profilowanej opasce. Na I piętrze okna łączone po dwa ujęte są w kanelowane pilastry, zwieńczone nadokiennikiem w formie tympanonu. Pod oknami płyciny. Otwory okienne II p. w profilowanej opasce z uszakami. Nadokienniki z płaskorzeźbionym motywem roślinnym i prostym gzymsem łączącym po dwa okna. Środkową partię ryzalitu akcentuje odmienny wystrój okien I i II piętra. Pilastry wieńczą koryntyzujące głowice, rozbudowany wysoki gzymś nadokienników podtrzymuje szereg ozdobnych wsporników.

Elewacja tylna - południowa - gładka, bez dekoracji, wieloosiowa, symetryczna ze środkowym ryzalitem wejściowym. Na osiach środkowych I i II piętra części bocznych kamienicy umieszczone są betonowe balkony z prostymi, metalowymi balustradami.

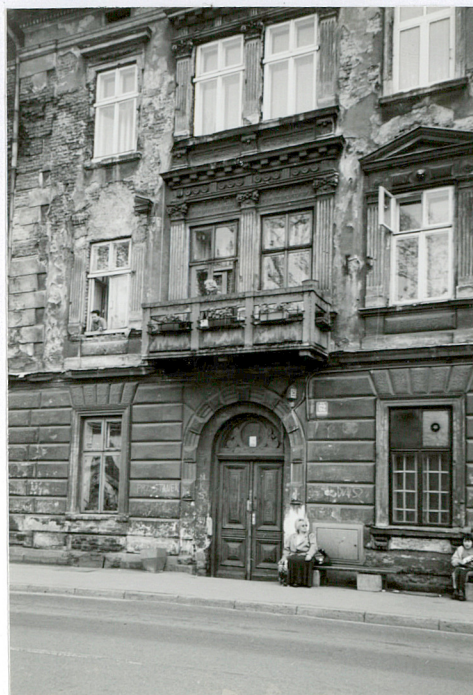
Frontowy ryzalit wejściowy

Elewacja frontowa - północna - dwunastoosiowa, z czteroosiowym ryzalitem na środku, zwieńczona profilowanym, zdobionym wolimi oczkami i kostkami gzymsem wspartym na krokosztynach. Parter od piętra rozdzielony płaskim gzymsem pośrednim. Główne wejście usytuowane na osi centralnej ryzalitu, we wnęcie, zwieńczonej półkoliście. Nad nim na I p. balkon z kamienną balustradą. Drugi balkon z ozdobną, koszową balustradą metalową na I piętrze ściętego 1-osiowego narożnika.

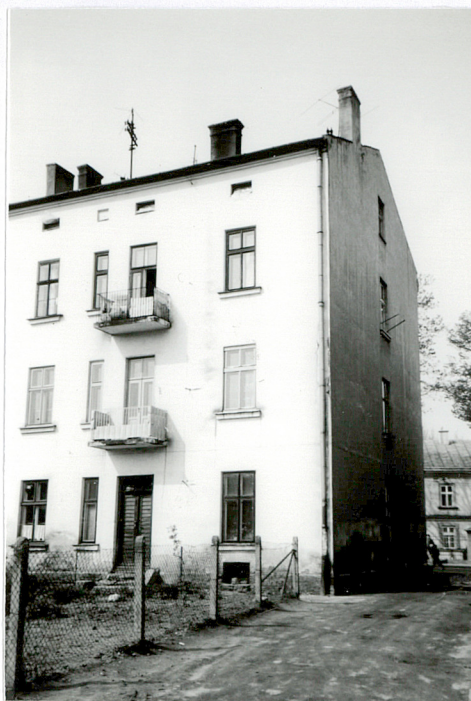
Elewacja wschodnia

Elewacja boczna - wschodnia - gładka, bez dekoracji, z czterema oknami.

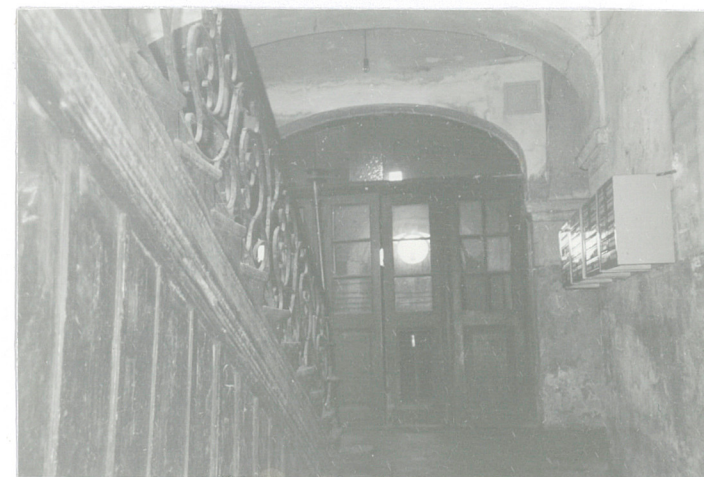
Fragment sieni

Wnętrze - arkadowe otwarcie sieni na korytarze boczne. Arkady podtrzymywane przez płaskie pilastry o profilowanym gzymśie.
