1. Obiekt 4511 GŁÓWNY BUDYNEK KOSZAR D.10 PUŁKU STRZELCÓW KONNYCH
TZW. KOSZAROWIEC

2. Czas powstania
1899 r.

3. Miejscowość
Ł A Ń C U T

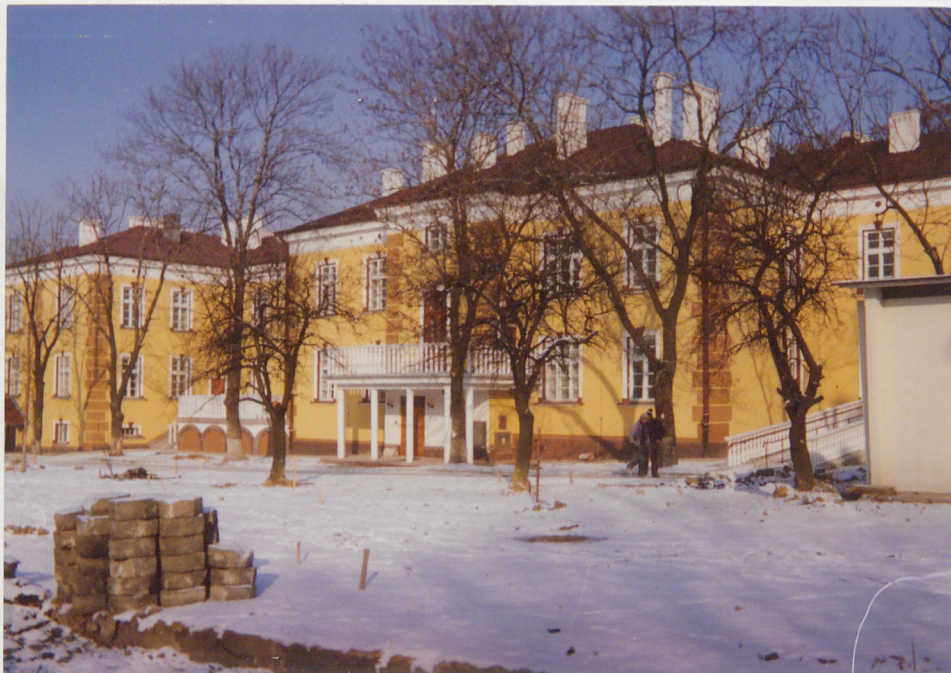
ELEWACJE - Główna zachodnia: skrzydło środkowe z ryzalitem jedenastoosiowym, skrzydła boczne - dwuosiowe, naroża ryzalitu i skrzydeł bocznych zaakcentowane malowanym boniowaniem w tynku. Zrealizowano zaprojektowaną pochylnię między skrzydłem południowym a ryzalitem, taras między ryzalitem a skrzydłem północnym (poprzez wyburzenie schodów) oraz balkon-taras na osi ryzalitu nad drzwiami wejściowymi zamknięty balustradą z prętów żeliwnych. Elewacja tylna - wschodnia 16-osiowa, skrzydła boczne 2-osiowe. Elewacja boczna północna 6-osiowa, trzykondygnacyjna, południowa - 6-osiowa, dwukondygnacyjna. Ściany elewacji pozbawione artykulacji pionowej i poziomej, zamknięte profilowanym gzymsem podokapowym. Okna w opaskach w tynku z kluczem na osi.

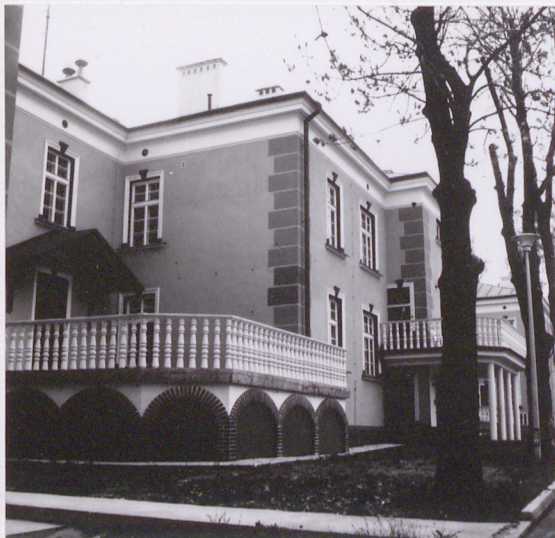
sytuacja

SYTUACJA - Granicami działki są: od południa - ul. Piłsudskiego, od wschodu - równoległe do budynku - ulica X Pułku Strzelców Konnych i osiedle mieszkaniowe, od północy i zachodu sąsiedztwo stanowią budynki koszarowe. Wolnostojący.

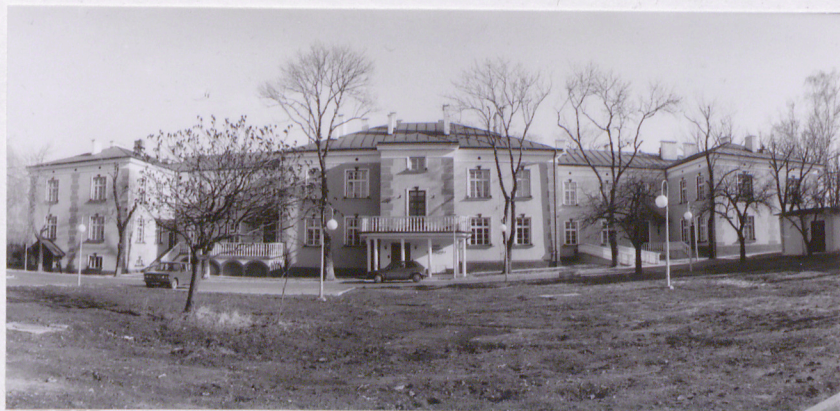
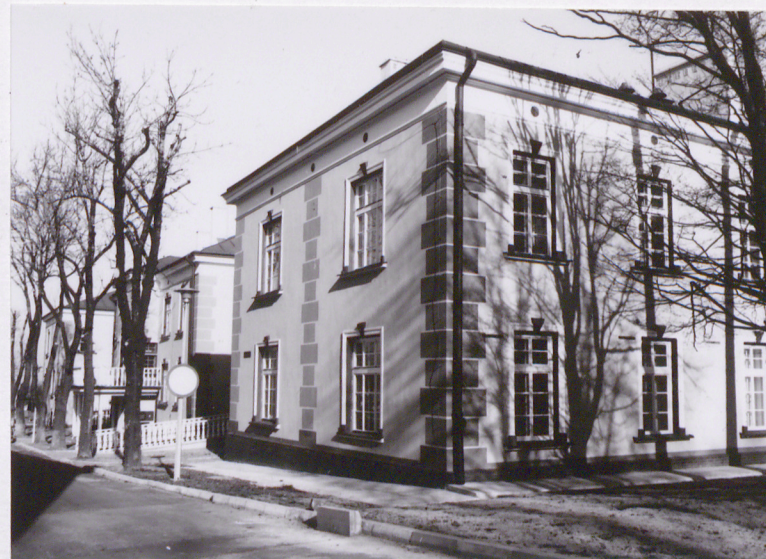
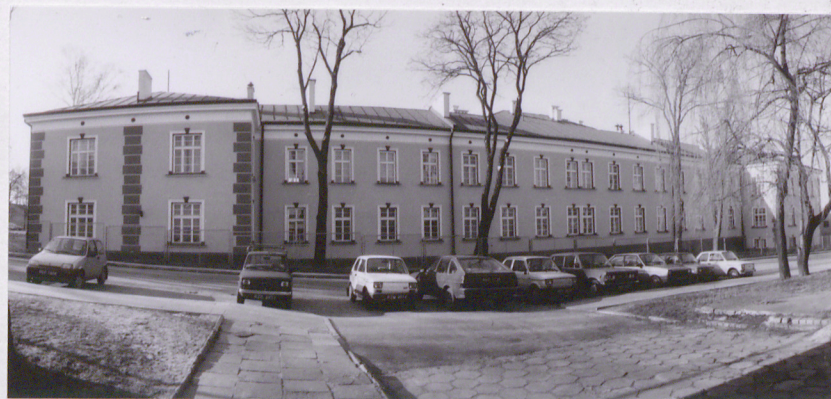
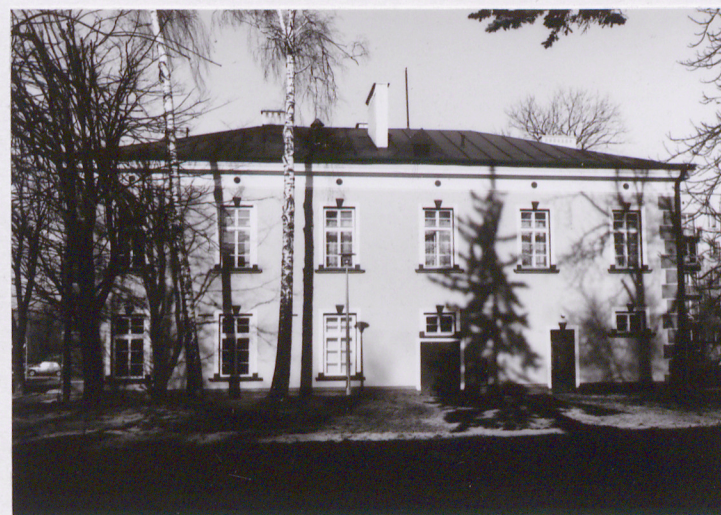
zdjęcia fotograficzne

BRYŁA - Budynek wolnostojący, dwu i trzykondygnacyjny, nachylony w kierunku północnym (4-metrowa różnica wysokości między północnym a południowym skrajem działki), na cokole o różnej wysokości. Dach wysoki czterospadowy; skrzydła boczne i ryzalit przekryte oddzielnymi dachami z koszami.
