1. Obiekt zabytkowy <div style="text-align: center; font-size: 1.2em; margin-top: 10px;">Zamek (wystre).</div>				2. Miejscowość <div style="text-align: center; font-size: 1.2em; margin-top: 10px;">ŁANCUT.</div>																											
3. Wiek XVII, XIX, XX.		4. Styl barok, klasycyzm		5. Kubatura m <sup>3</sup> —		6. Powierzchnia w m <sup>2</sup> a) zabytkowa:      b) użytkowa:		20. Przynależność administracyjna a) województwo <u>podkarpackie</u> b) powiat <u>Tarnobrz.</u> c) gmina <u>Łancut</u>																							
7. Materiał budowlany a) ściany b) sklepienia c) stropy d) więzania dachu e) krycie dachu		przed zniszczeniem      po odbudowie cegła      — cegła      — drewno      — —      — —      —		11. Ilość budynków — 12. Ilość kondygnacji <u>3</u> 13. Użytkowanie wnętrza według ilości: a) izb mieszkalnych — b) innych pomieszczeń — c) <u>piwnice</u> —		14. Grunty należące do zabytku:      ha a) ogrody stylowe — b) sady i grunty uprawne — c) lasy — d) wody — e) inne —		21. Stacja      nazwa stacji      odległość od stacji w km a) kolejowa      Łancut      2 b) autobusowa      Łancut <u>wybr.</u>																							
8. Wyposażenie architektoniczne Ścinki w XVII i par. w. XI

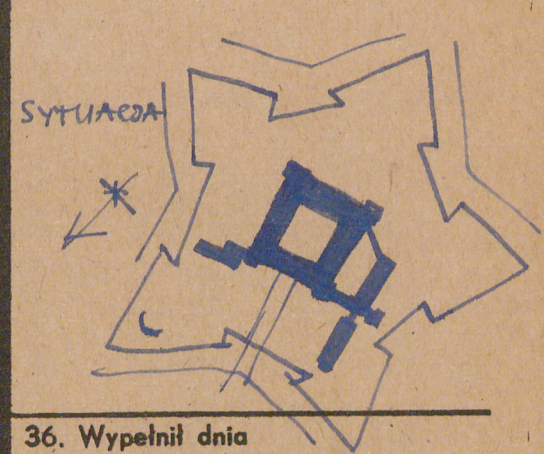
Wzrost mury na korytarzu głównego na poziomie dwustronnym, z korytarzem bieżącym od strony dziedzińca i z dwiema kwadratowymi sieniami przedowymi w przysięgu skrytka zach. Sklepienie sieni podkolumnowe, na 4 pola przeklepienie korytarza, wyparte na masywnym słupie, rekonstruowane 1894-1905. Na korytarzach sklepienie kolebkowo-koryciowe. W niektórych pokojach koryciowe, w sali jony, wreszcie w zach. kolebkowe z lunetkami w wieżach Koryci. Na parterze są po 2 płaszczyzny pokoje Ks. m. i Koryci z w. XVIII. I i II p. dwustronne. Na I piętrze sala reprezentacyjna przeważnie odnawiana i zmieniała w por. w. XX, z salą balową dwustronną ze sztukami Baroka, salą Ks. i Koryci, dziedzińcem w postaci dobudowanej w latach 1903, dawnej Kapli, cz. zamknięcia w wieży pod zach. bogatymi sztukami z w. XVII w wieży pod zach. przypisanie Falkonierów, oraz pokoje kuchnie z koryci u XVIII. Na II piętrze pokoje gosp. W przebudowanej bibliotece dawna apartamentowa odnawiana przez bibliotekę. Główna klatka schodowa z sieni na parterze, z pokoi koryci klatki schodowe. Z dziedzińca byłby klatki schodowe. Piwnice w skrytce zach. i pu. Sklepienie kolebkowo, kolebkowo-koryciowe i koryciowe, do piwnicy prostych słupów rekonstruowane przebiega.

rok	Wyszczególnienie prac	Koszt tys. zł
1946-58	konserwacja malowideł ściennych, zmiana systemu centr. ogrzewania, zabezpieczenie białej pod. zach. wykładania belek drewnianych, remonty wzm. pokoi (k. p.) układowe, odmalowanie okien (450 m <sup>2</sup> ), wyposzczenie gładzi, strop i wyc. dachowa, obramienia, odmalowanie wewnętrznych wzm., konserwacja powłok, konserwacja zalewki	
	suma ogólna	4000 000.
