1. Obiekt zabytkowy

FORTYFIKACJA BASTIONOWA

ŁANCUT

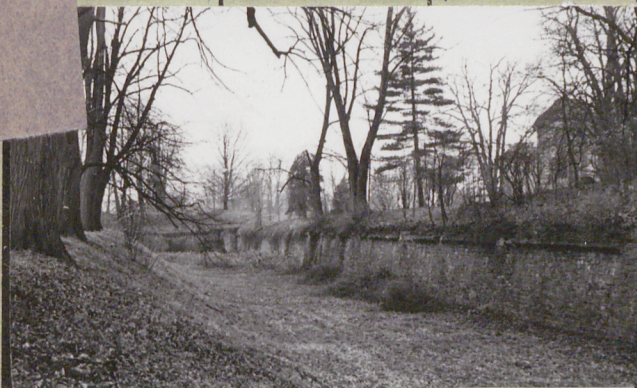
Zaniedbania. Dwie partie od zach. i poł. zniszczone. Wymagane minimum konserwacji. Skoro-dowane liczby odnowienia. Wymagane i za-ważone parapety przedw. Ciony kamienne w. (wym.) wnętrza lub otwartość. Różne części murów systematycznie niszczone przez uprawę parkową.

Obiegająca ramię drapa była ze
velinami i drutami ~~zawieszonymi~~
przekształcona jest obecnie w oleje.
Drut zawieszony nie istnieje, zmi-
niane podczas robienia parku.
